## **KWALITEITSINSPECTIE RAPPORTAGE**

**NS Railinfrabeheer Kunstwerken**

Mark Langeweg

## Draaibrug o/d Mark nabij Langeweg

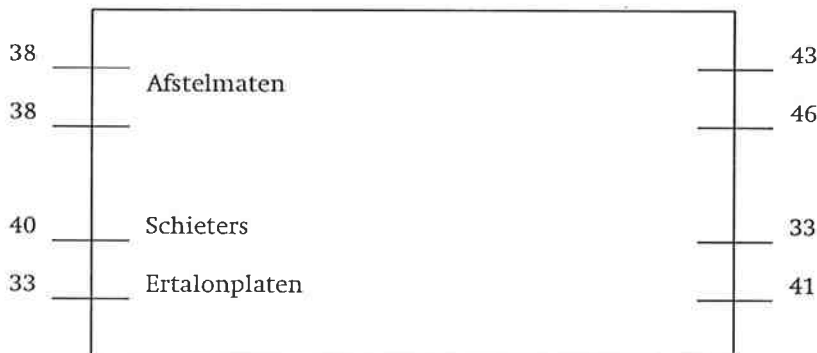
**Opmerkingen:****A6.3**

A6.3 Bij een afstand van 20 mm tussen de schieter en het brugsein, zijn de spoorstaafcontroleschieters nog niet in de ertalonplaat gecontroleerd.

De afstelmaten van de schieters tot de ertalonplaten zijn groot.

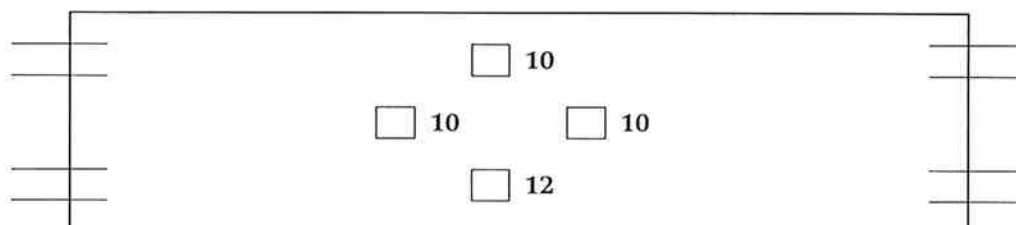
| B1.8 | Rubber sandwich opdrukblokken<br>Speling tussen opdrukblokken en -balk (10 mm) | O | Zie schets |

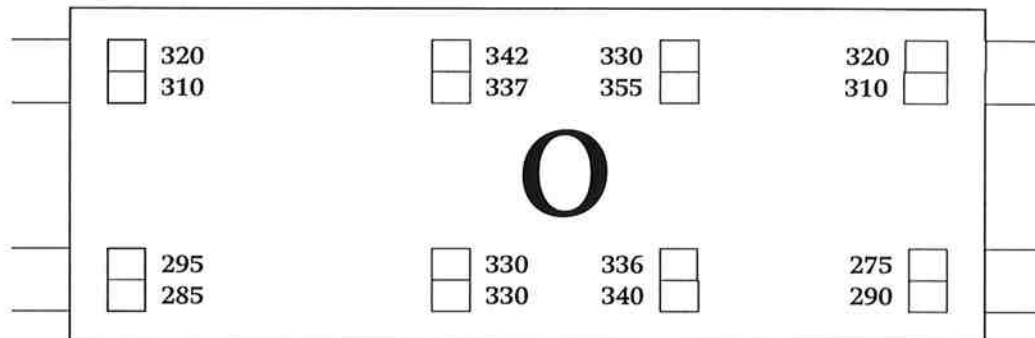
B1.12 Ruimte tussen opleggingen in opgezette stand: (mm)

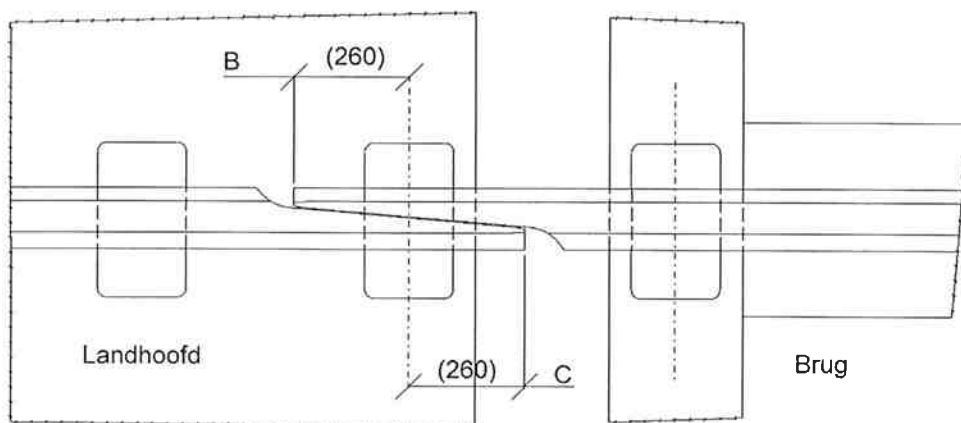
Opmerkingen: Verklaring welke letters bij welke positie
