## Kunstwerkpaspoort

## ProRail

Versie 0.3  
Datum 22-11-2016

| Kunstwerknaam | Spoorbrug o.d. Mark, Markbrug<br>(vlgns. ProDocs 'Nieuwveerbrug') |

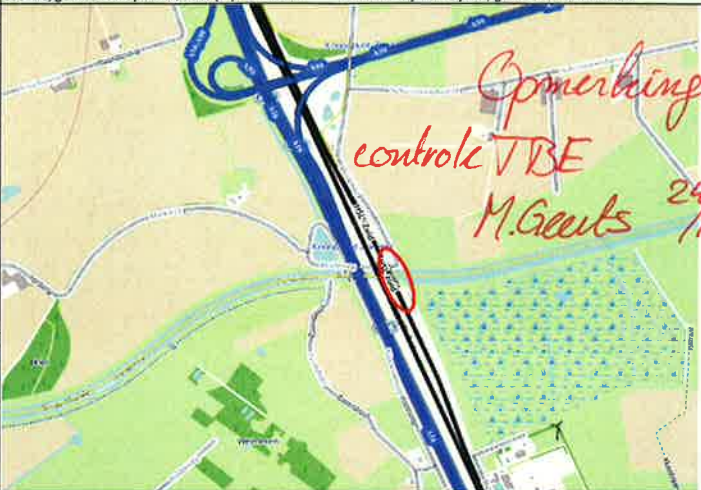
## Foto kunstwerk

Locatie/gemeente: Spoorviaduct (IC) o.d. Mark naast RW16 nabij Terheijden, gemeente Drimmelen
