## KWALITEITSINSPECTIE RAPPORTAGE

**Spoorviaduct nabij Bosschenhoofd**

**Lijncode: 122                      km: 010.678**

**Datum: December 1998**

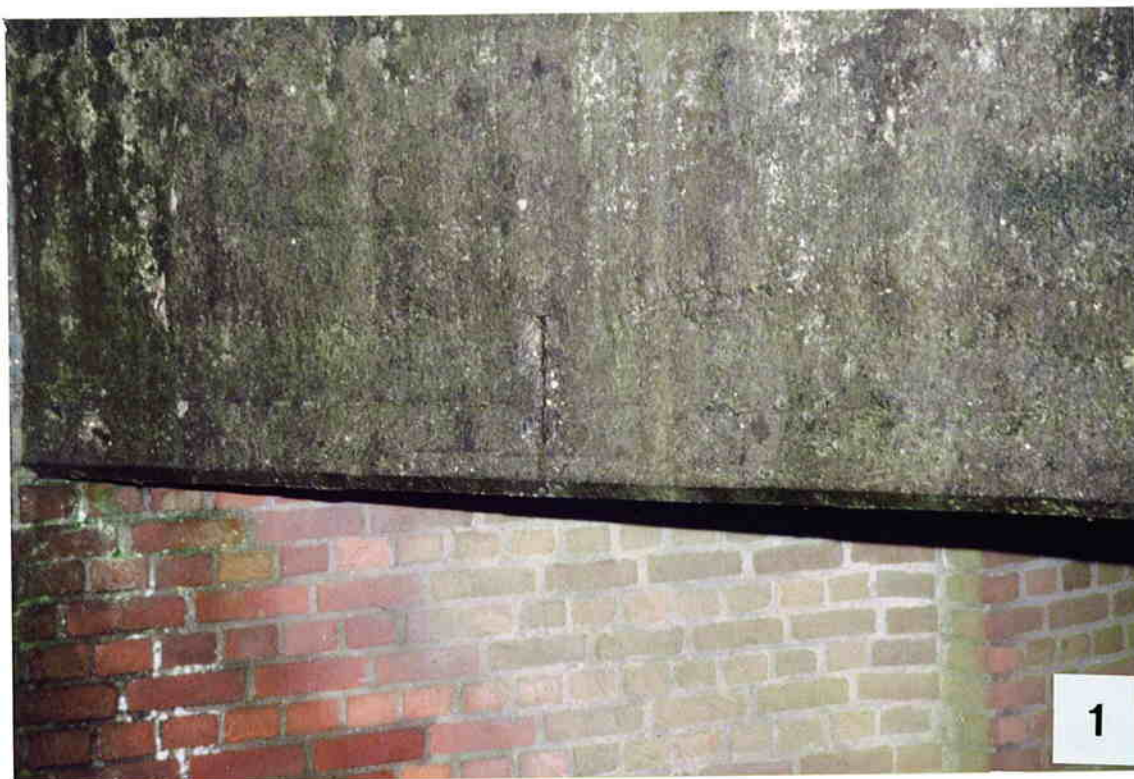
| 1. BOVENBOUW | Waargenomen schade | Hoeveelheid | Foto nr. |
|---|---|---|---|
| 1.2 Zijkant brugdek | Wapening zichtbaar | | 1 |

- 1.2 Incidenteel wapening zichtbaar in zijkant brugdek aan zijde sp Bd – Rsd en algaanslag op beide zijkanten brugdek.

| KWALITEITMEETSYSTEEM BETONNEN EN STENEN KUNSTWERKEN | | | |
|---|---|---|---|
| | - dragende constructie (1) | 7 | Wapening zichtbaar |

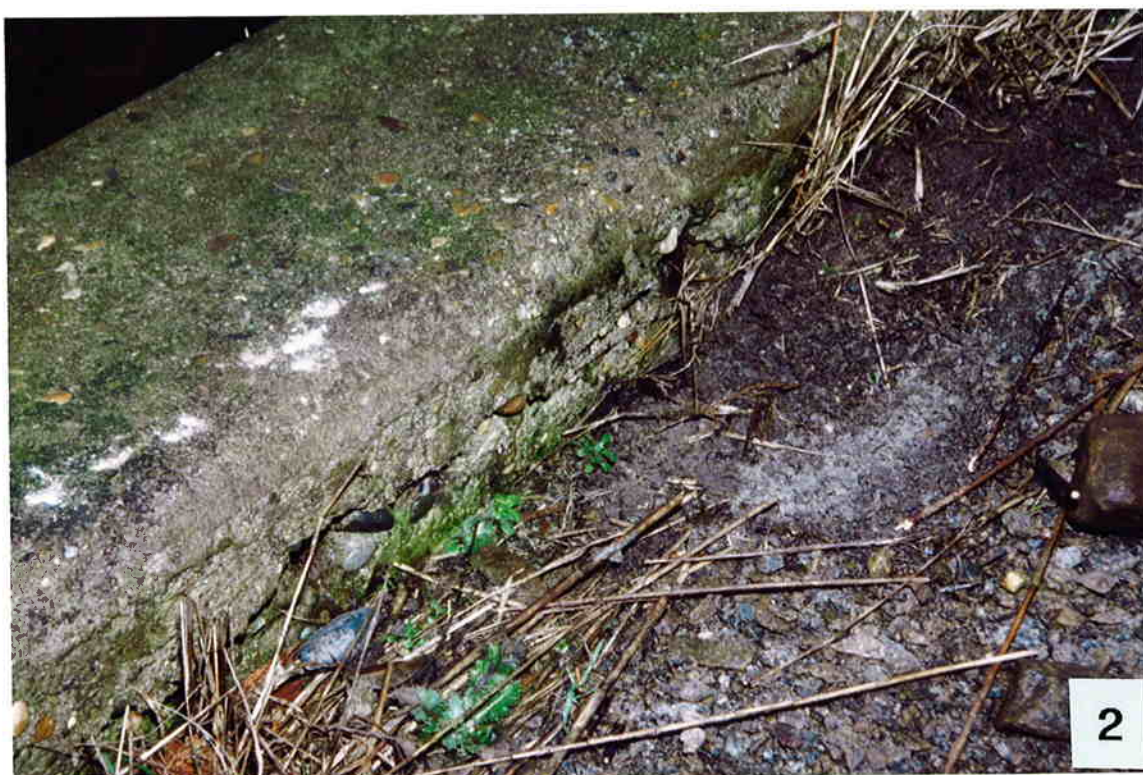
| <b>2. BOVENBOUW</b> | <b>Waargenomen schade</b> | <b>Hoeveelheid</b> | <b>Foto nr.</b> |
|---|---|---|---|
| 2.4 Rand brugdek | Wapening zichtbaar | | 2 |

2.4 Gecorrodeerde wapening zichtbaar aan binnenzijde rand brugdek aan zijde sp Bd – Rsd.

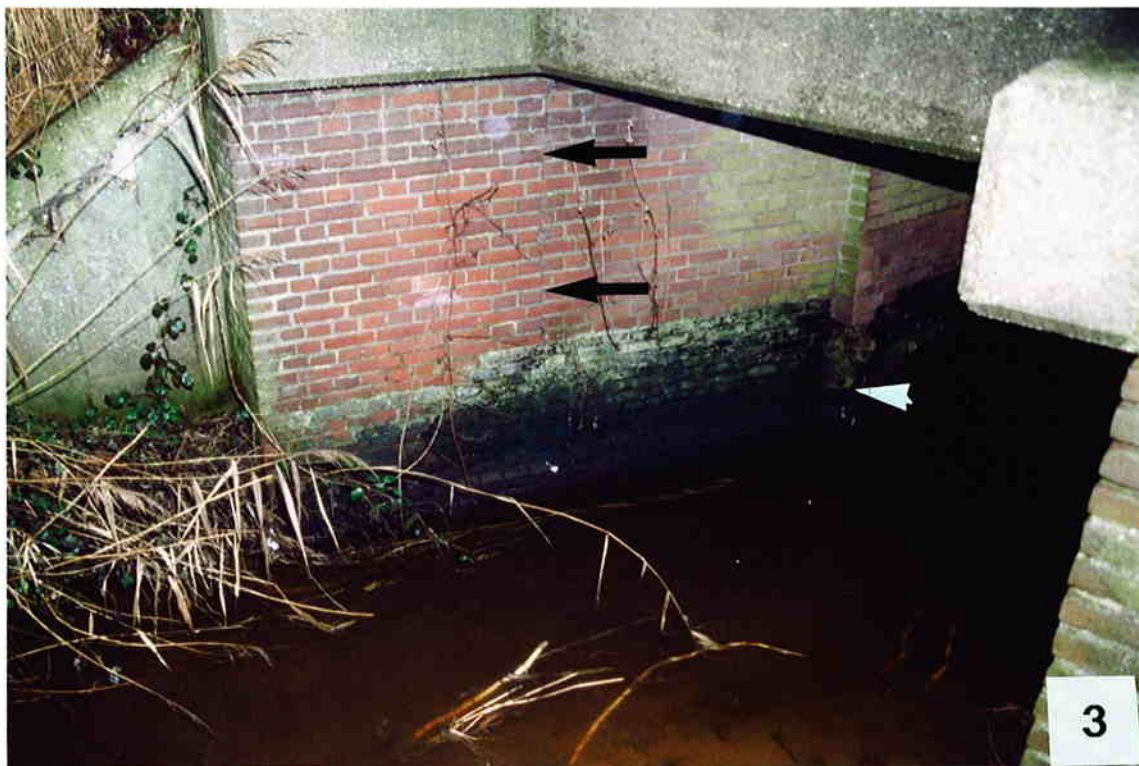
| <b>3. ONDERBOUW</b> | <b>Waargenomen schade</b> | <b>Hoeveelheid</b> | <b>Foto nr.</b> |
|---|---|---|---|
| 3.3 Landhoofden/Wanden | Afbrokkelende stenen | | 3 t/m 5 |

- 3.3 Afbrokkelende stenen van hoek landhoofden bij aansluiting vleugels aan beide zijden, open voegen op de waterlijn en algaanslag bij beide landhoofden.

- 4.1 Scheur ca 2 mm in vleugel aan zijde sp Rsd – Bd zijde Rsd (foto 3), openvoegen (foto 6) en algaanslag op alle vleugels (foto 3 t/m 5).  
Afgesprongen betondekking en wapening zichtbaar bij prefab beton planken en dekbalk van vleugel verlenging (foto 7) aan zijde sp Rsd – Bd zijde Rsd.
- 4.8 De talud aansluitingen zijn aan beide zijden erg stijl.

| KWALITEITMEETSYSTEEM BETONNEN EN STENEN KUNSTWERKEN | | | |
|---|---|---|---|
| | - dragende constructie: (4) | 7 | Afbrokkelende stenen |
