| Kunstwerkpaspoort | | ProRail | | Versie 0.4 | |
| <b>Beheergegevens kunstwerk</b><br>SAP-nummer: 10592530<br>PGO-contractgebied: 20<br>Kunstwerknummer: KW20-122-0010<br>Kunstwerknaam: Spoorviaduct bij Bosschenhoofd<br>Waterbeheerder: Provincie Noord Brabant (SAP)<br>Emplacement: Bd -Rsd<br>Uijncode (Lc): 122<br>Kilometring (km): 10,678<br>RDX / RDY - coördinaten: 100048.00, 397832.00<br>Bouwjaar: 1886 / 1872 (onderbouw)<br>Renovatie: 1960 (vervanging dek) / 1985<br>Baanclassificatie: N.t.b.<br>Netverklaring: N.t.b.<br>Functie: Ongelijkvloers kruising (spoor- viaduct) / constructieve duiker | | <b>Locatie/gemeente: Spoorviaduct nabij Bosschenhoofd, hoek Zwarthoofd/Oude kerkstraat</b><br> | | | |

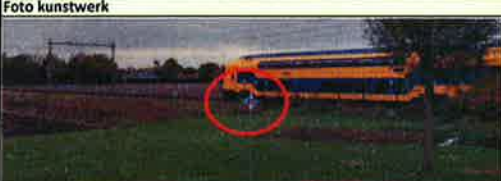
| Kunstwerkpaspoort | | ProRail | | Versie 0.4 | |
|---|--|---|--|---|--|
| <b>Opmerkingen na opname kunstwerk oktober 2016</b><br>Algehele indruk is dat het spoorviaduct in een goede conditie verkeert. Geen risico's geconstateerd t.a.v. veiligheid, beheer of veilige berijdbaarheid. Metselwerk niet opgenomen onder handbereik. Metselwerk verkeert in een redelijke conditie en is niet al te lang geleden (deels) gerenoveerd. Geen grote watervoerende en/of zandvoerende scheuren waargenomen. Oude reeds geconstateerde scheur in vleugelwand is droog en niet zandvoerende. Geen verzakkingen of scheefstanden in wanden geconstateerd. Op afstand lijkt het spoordek enigszins scheef te liggen. Het spoordek is in goede conditie, geen watervoerende scheuren geconstateerd, geen roestuitbloei waargenomen. | | | | | |

| Kunstwerkpaspoort | | ProRail | | Versie 0.4 | |
|---|--|---|--|---|--|
| <b>Advies</b><br>1) Nader onderzoek naar constructieve veiligheid is o.b.v. leeftijd, constructietype en geen geconstateerde mechanische of constructieve schade patronen op korte termijn niet direct noodzakelijk. Op de middel lange termijn kunstwerk (5- tot 7-jaar) wordt geadviseerd een globale beschouwing te doen nadat ProRail de Qm- en Qv-lijnen van de spoorbelastingen conform de huidige vigerende Eurocode heeft uitgewerkt. | | | | | |
