## **KWALITEITSINSPECTIE RAPPORTAGE**

**Spoorviaduct o/d Lagevaart**

**Lijncode:** 122

**Datum:** december 1998

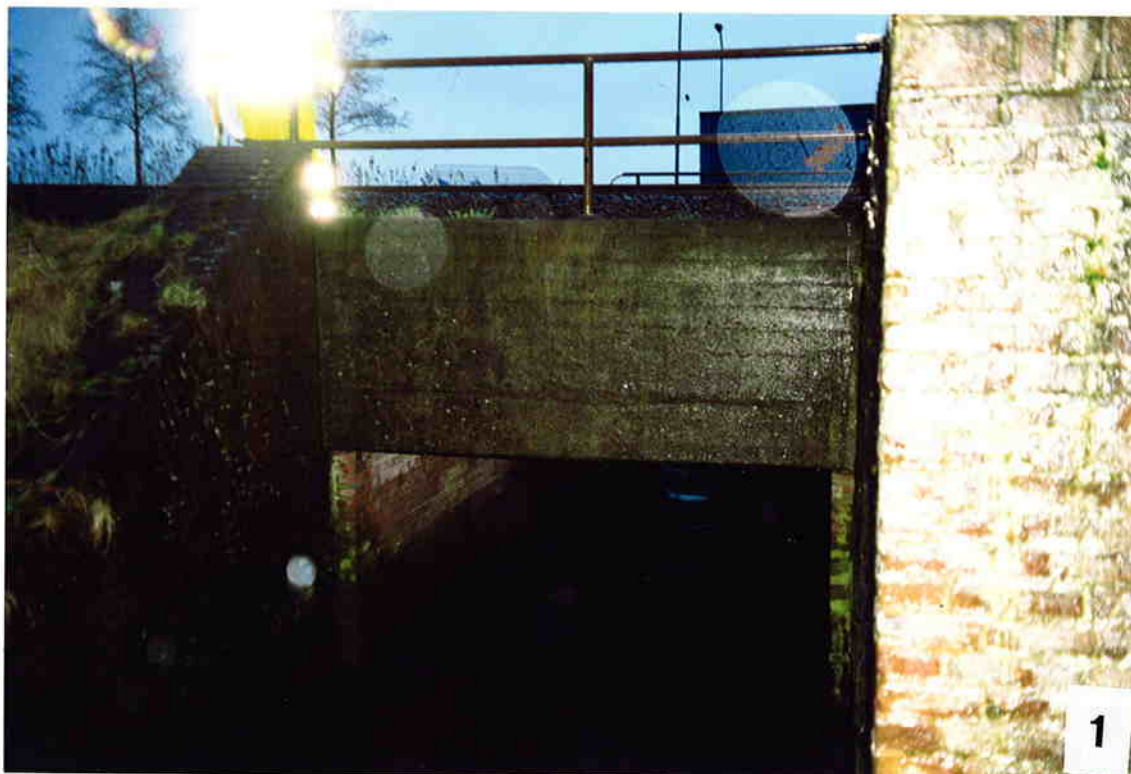
| 3. ONDERBOUW | Waargenomen schade | Hoeveelheid | Foto nr. |
|---|---|---|---|
| 3.3 Landhoofden/Wanden | Open voegen | 5m <sup>2</sup> | 1 |

- 3.3 Open voegen in beide landhoofden op de waterlijn en algaanslag en mosgroei op beide landhoofden.

Aanbevolen wordt, de begroeiing van de metselwerkvleugels te verwijderen en het voegwerk te herstellen.

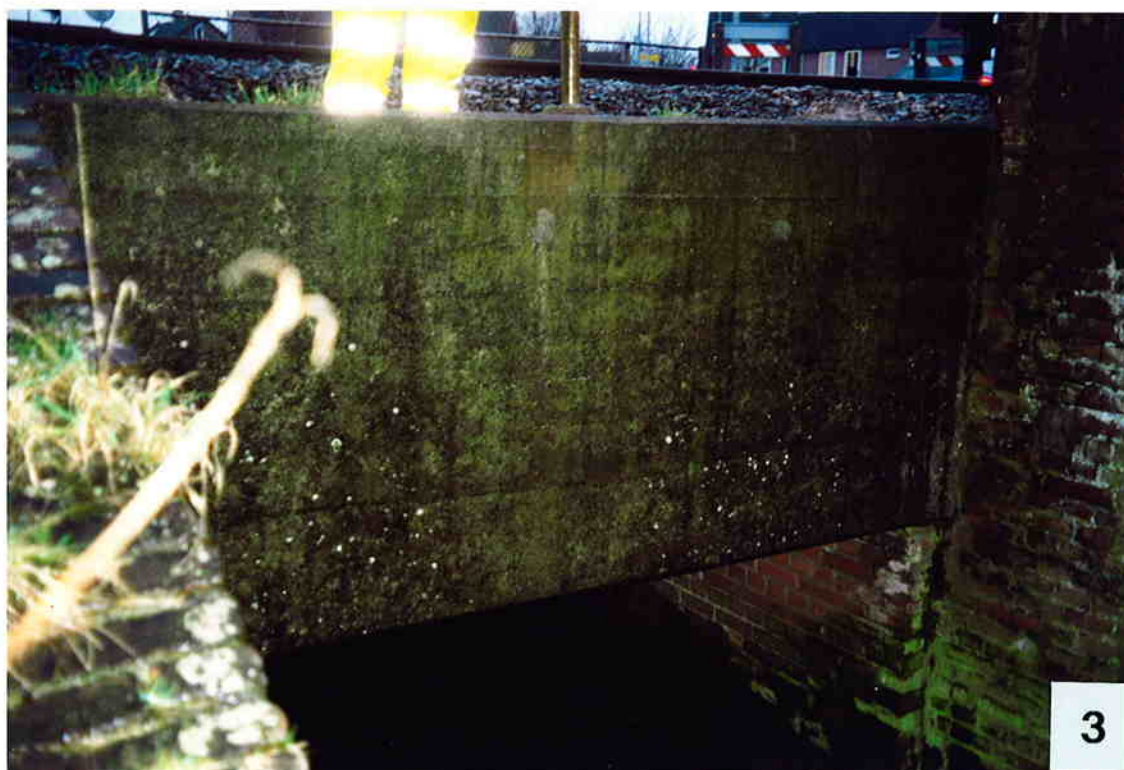
| 1. BOVENBOUW | Waargenomen schade | Hoeveelheid | Foto nr. |
|---|---|---|---|
| 1.2 Zijkant brugdek | Algaanslag | | 3 |

- 1.2 Algaanslag op beide zijanten brugdek.
- 1.3 Algaanslag op onderkant brugdek.

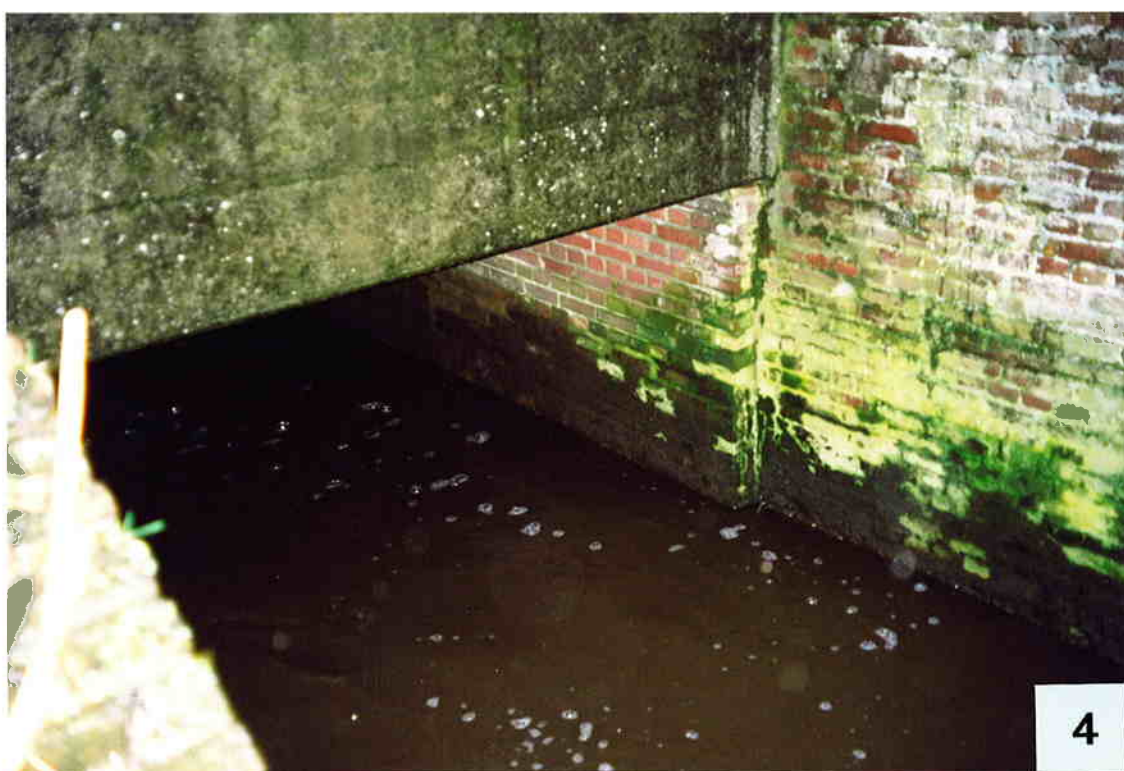
Aan zijde spoor Rsd.- Bd zijn de vleugels verlengd met prefab betonplanken met dekbalk.(foto 4)

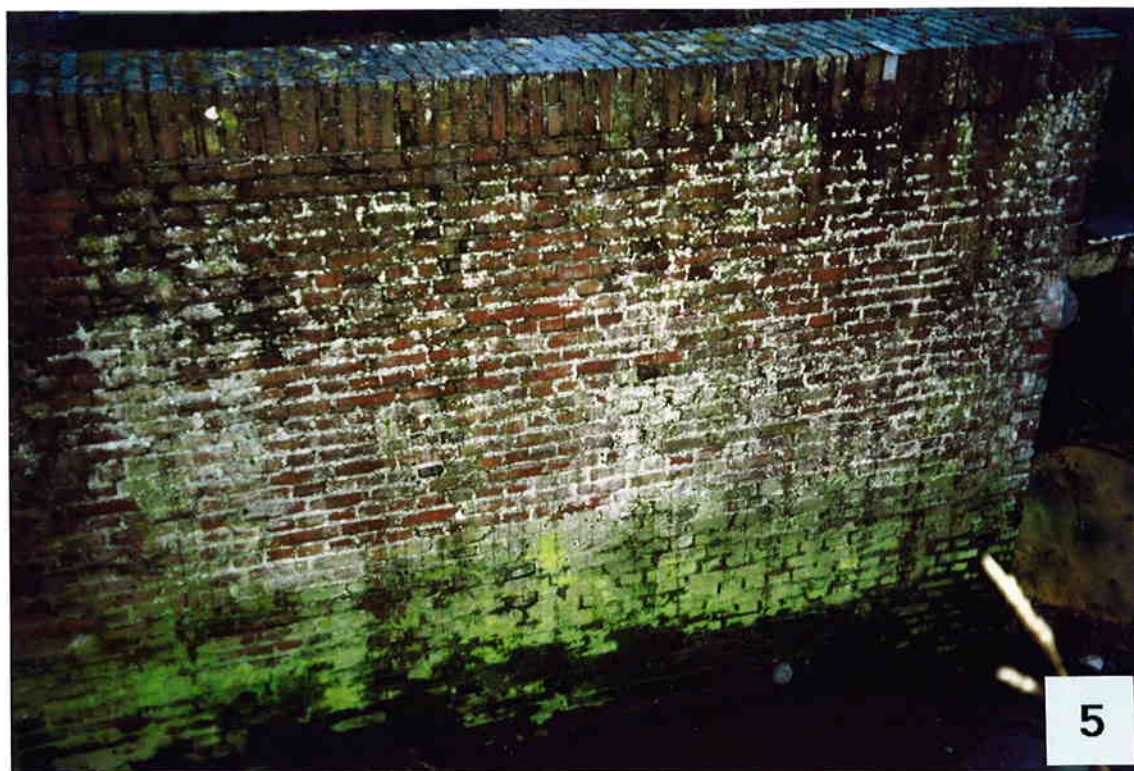
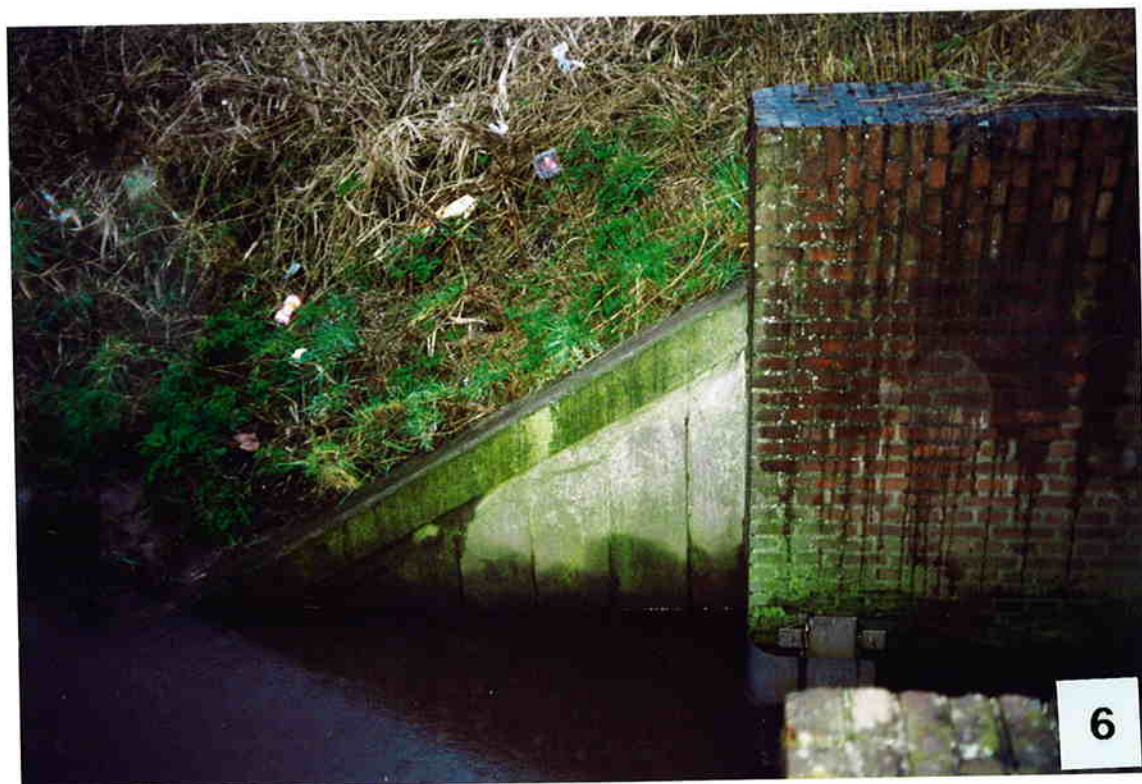
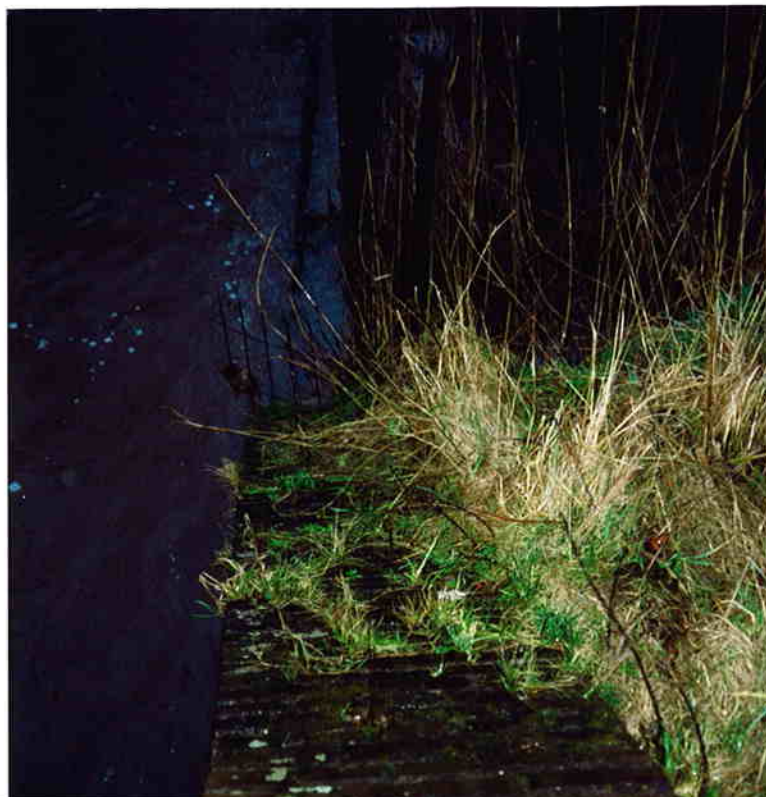
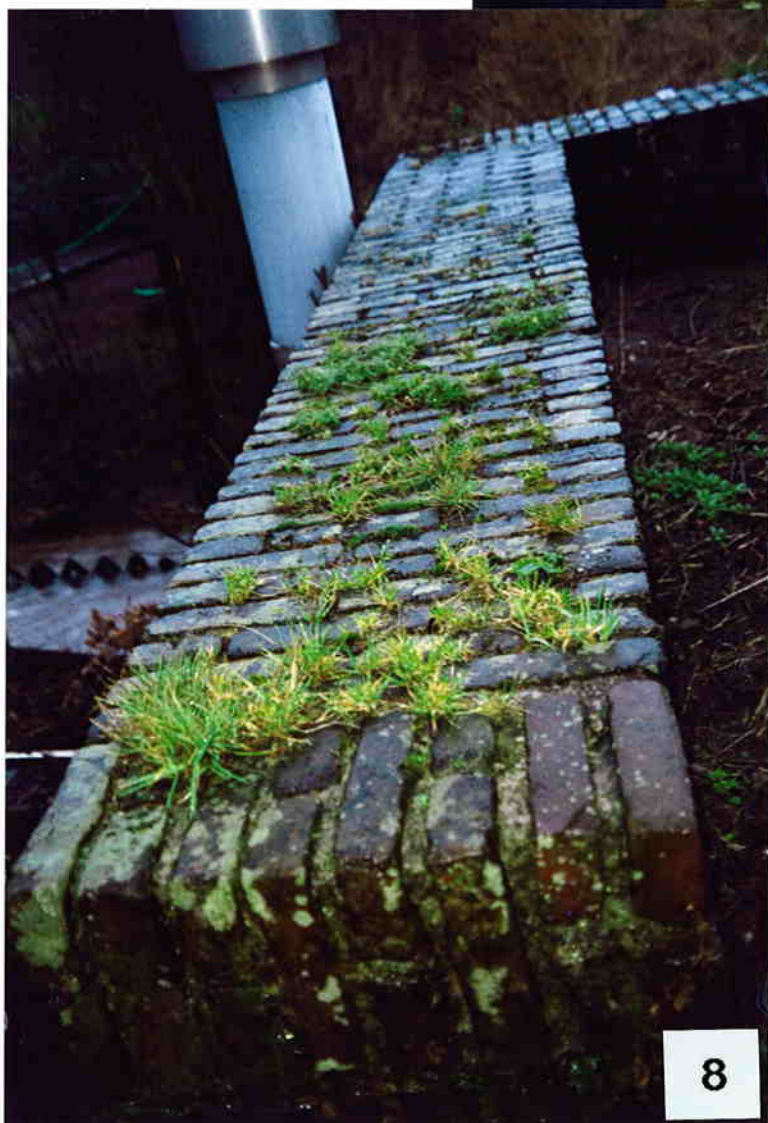
| 4. ONDERBOUW | Waargenomen schade | Hoeveelheid | Foto nr. |
|---|---|---|---|
| 4.1 Vleugels | Open voegen | | 4 t/m 8 |

4.1 Open voegen, begroeiing, algaanslag en mosgroei op bovenzijde en zijkant alle vleugels.(foto 5 t/m 8)
