## Kunstwerkpaspoort

Versie 0.4  
Datum 07-11-2016

| Kunstwerknummer | KW20-122-0020 |
| Kunstwerknaam | Spoorviaduct Lagevaart |

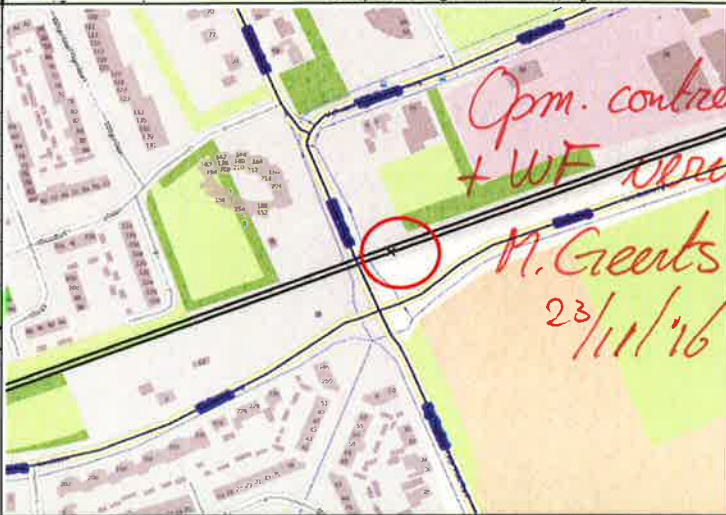
## Foto kunstwerk

Algehele indruk is dat het spoorviaduct in een redelijke staat verkeert. Het spoordek verkeert in een goede staat, de onderbouw in een redelijke staat. Het metselwerk van de vleugelwanden verkeert in een matige staat, is verweerd en het voegwerk zit los en valt eruit. Het metselwerk onder het spoordek is vrij recent opnieuw opgetrokken en gevoegd vanaf ca. 1 meter onder het spoordek. Daaronder is het oude metselwerk van de oorspronkelijke onderbouw overlaagd met een laag reparatiemortel. Er treedt vocht uit de voeg tussen het oude oorspronkelijke metselwerk met laag reparatiemortel en het nieuwe opgetrokken metselwerk. Scheur lijkt niet zandvoerende, wel is kalkafzetting rondom de watervoerende scheuren aanwezig. Aan de bovenzijde, juist onder de bovenste rij metselstenen direct onder het spoordek, is het metselwerk in lengterichting van de wand ingezaagd. Dit hoogstwaarschijnlijk tegen van afboeren / afspringen van stukjes metselwerk direct onder het betonnen spoordek door oplegspanningen a.g.v. rotatie en vervormingen bij belastingen van het spoordek. Geen betonschades aan het spoordek waargenomen. Geen verdere risico's t.a.v. beheer, veiligheid of veilige bereikbaarheid waargenomen.

- 1) Nader onderzoek naar constructieve veiligheid is o.b.v. leeftijd, constructietype en geen geconstateerde mechanische of constructieve schadepatronen op korte termijn niet direct noodzakelijk. Op de middel lange termijn kunstwerk (5- tot 7-jaar) wordt geadviseerd een globale beschouwing te doen nadat ProRail de Qm- en Qv-lijnen van de spoorbelastingen conform de huidige vigerende Eurocode heeft uitgewerkt.
- 2) Om risico's te beheersen en de risicoscore te verlagen mogelijk nader archiefonderzoek bij ProRail (papieren archief), bij ontwerper kunstwerk of bij gemeentelijk archief
- 3) Voegwerk landhoofden en vleugelwanden herstellen.
