| <b>Kunstwerkspaspoort</b> | <b>ProRail</b> | Versie | 0.4 |

| Beheergegevens kunstwerk | | | Locatie/gemeente: Rijen, spoorkruising Europalaan | | | |
|---|---|---|---|---|---|---|
| Kunstwerknummer | KW20-123-0030 | | | | | |
| Kunstwerknaam | Spoorviaduct Europalaan (Gen. Maczektnl) | | | | | |
| Opmerkingen na opname kunstwerk oktober 2016 | | | | | | |

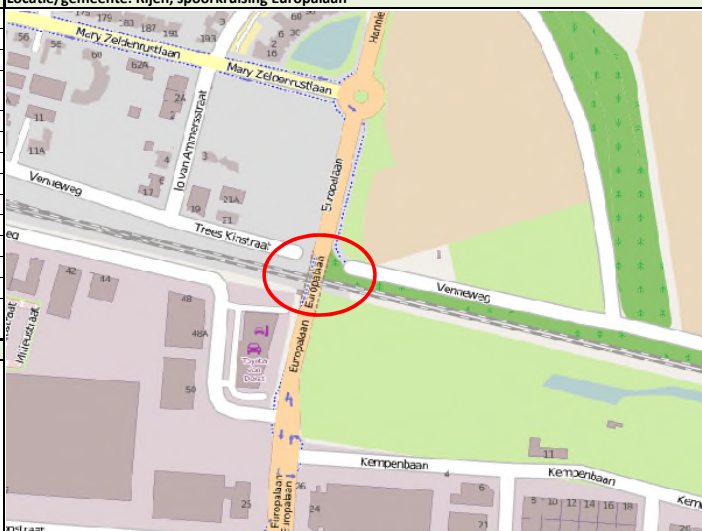
| Beheergegevens kunstwerk | | | Locatie/gemeente: Rijen, spoorkruising Europalaan | | | |
|---|---|---|---|---|---|---|
| Aantastingen / Schades | | | | Zie 'opmerkingen na opname', scheuren in wanden, enkele watervoerend, vermoedelijk a.g.v. verhinderde verv. | | |
| Geen schades waargenomen m.u.v. aanrijdschade aanrijdbalk zuidzijde, geen constructieve scheuren in dek waargenomen, enkele kleine krimp-scheuren in wanden kabelgoten aan buitenzijde dekrand. Leuning is van RVS, geen coatingsysteem, geen schades waargenomen. Zijkanten spoordek zijn licht vervuld met zwarte klimatologische aanslag. De onderzijde van het spoordek vertoont geen schade, geen constructieve schades of scheuren waargenomen in onderzijde dek. Wand | | | | | | |
| Wanden onderdoorgang zijn wel gescheurd, alle wanden vertonen verticale scheuren, enkele watervoerend. Scheuren hebben vermoedelijk een uitvoeringstechnische oorzaak i.v.m. hydratatie beton tijdens uitvoering i.c.m. krimp en mootlengte (verhinderde vervorming tijdens uitharding wanden door reeds aanwezige ondervloer en uit stekende wapening uit vloer). Verder geen schades of risico's geconstateerd t.a.v. de top10 risico-aspecten. | | | | | | |

| Beheergegevens kunstwerk | | | Locatie/gemeente: Rijen, spoorkruising Europalaan | | | |
|---|---|---|---|---|---|---|
| 1) Nader onderzoek naar constructieve veiligheid is o.b.v. leeftijd, constructietype en geen geconstateerde mechanische of constructieve schade patronen op korte termijn niet direct noodzakelijk. Op de middel lange termijn kunstwerk (5- tot 7-jaar) wordt geadviseerd een globale beschouwing te doen nadat ProRail de Qm- en Qv-lijnen van de spoorbelastingen conform de huidige vigerende Eurocode heeft uitgewerkt. | | | | | | |
| 2) Onderzoeken of scheuren in wanden door vermoedelijk verhinderde vervorming na storten wanden watervoerend zijn. Indien watervoerend scheuren injecteren! | | | | | | |
