## Kunstwerkpaspoort

ProRail

Versie 1.0  
Datum 25-11-2016

| Kunstwerknaam | Ond. Campenhoef-Witbrant |

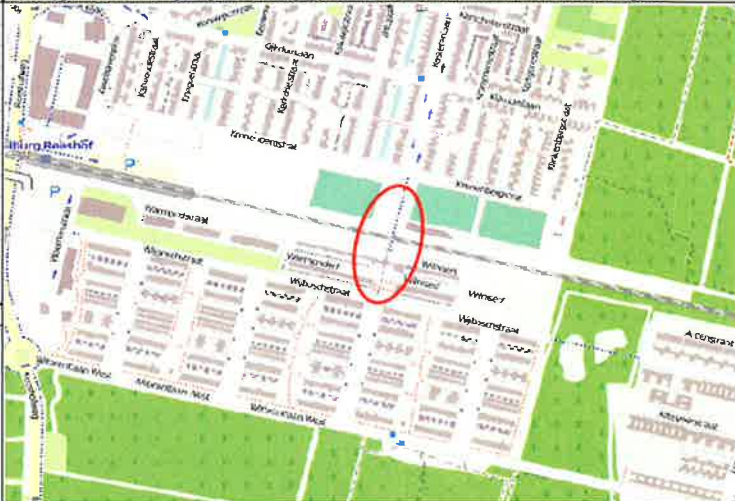
## Locatie/gemeente: Tilburg, Odg. fiets-/voetgangers oh spoor van Wijboschstr. naar Kronenbergstr.

Bovenbouw - Spoordek: Klimatologische verwerking betonwerk. Zuidzijde geen betonschades geconstateerd, geen scheuren. Geen risico's tav de top 10 risico aspecten. Conservering leuningen noordzijde verkrijgt en aangetast door klimatologische verwerking.

Onderbouw - steunpunten: onderzijde spoordek voorzien van een laag spuitbeton of brandwerende laag. Opleggingen niet zichtbaar en niet opneembaar. Opleggingen liggen achter de RVS-koven met verlichting.

- 1) Nader onderzoek naar constructieve veiligheid is o.b.v. leeftijd, constructietype en geen geconstateerde mechanische of constructieve schadepatronen op korte termijn niet direct noodzakelijk. Op de middel lange termijn kunstwerk (5- tot 7-jaar) wordt geadviseerd een globale beschouwing te doen nadat ProRail de Qm- en Qv-lijnen van de spoorbelastingen conform de huidige vigerende Eurocode heeft uitgewerkt.
- 2) Om risico's te beheersen en risicoscore te verlagen mogelijk nader archiefonderzoek bij ProRail (papieren archief), bij ontwerper kunstwerk of bij gemeentelijk archief. Tijdens digitaal archiefonderzoek zijn geen detailberekeningen van het spoordek en geen wapeningstekening gevonden.

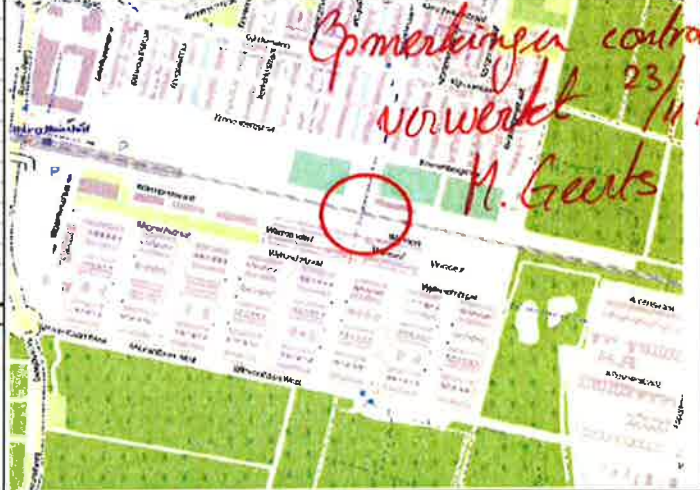
## Locatie/gemeente: Tilburg, Odg. fiets-/voetgangers op spoor van Wijboschstr. naar Kronenbergstr.

Bovenbouw - Spoordek: Klimatologische verwerking betonwerk. Zuidzijde geen betonschades geconstateerd, geen scheuren. Geen risico's t.a.v. de top 10 risico aspecten. Conservering leuningen noordzijde verkreij en aangetast door klimatologische verwerking.

Onderbouw - steunpunten: onderzijde spoordek voorzien van een laag spulbeton of brandwerende laag. Opleggingen niet zichtbaar en niet opneembaar. Opleggingen liggen achter de RVS-lozen met verlichting.

1) Nader onderzoek naar constructieve veiligheid is o.b.v. leeftijd, constructietype en geen geconstateerde mechanische of constructieve schadepatronen op korte termijn niet direct noodzakelijk. Op de middel lange termijn kunstwerk (5- tot 7-jaar) wordt geadviseerd een globale beschouwing te doen nadat ProRail de Qm- en Qv-lijnen van de spoorbelastingen conform de huidige vigerende Eurocode heeft uitgewerkt.

2) Om risico's te beheersen en risicoscore te verlagen mogelijk nader archiefonderzoek bij ProRail (papieren archief), bij ontwerper kunstwerk of bij gemeentelijk archief. Tijdens digitaal archiefonderzoek zijn geen detailberekeningen van het spoordek en geen wapeningstekening gevonden.
