Handleiding voor de inspectie van beton- en gemetselde kunstwerken, vallende onder het beheer van de Cowi's

onderdoor -  
gans  
Bakkenlaan

1. HOOFDINSPECTIERAPPORT

Lijnnoed: 123 km 19,850  
Onderdoorgang Statenlaan.....

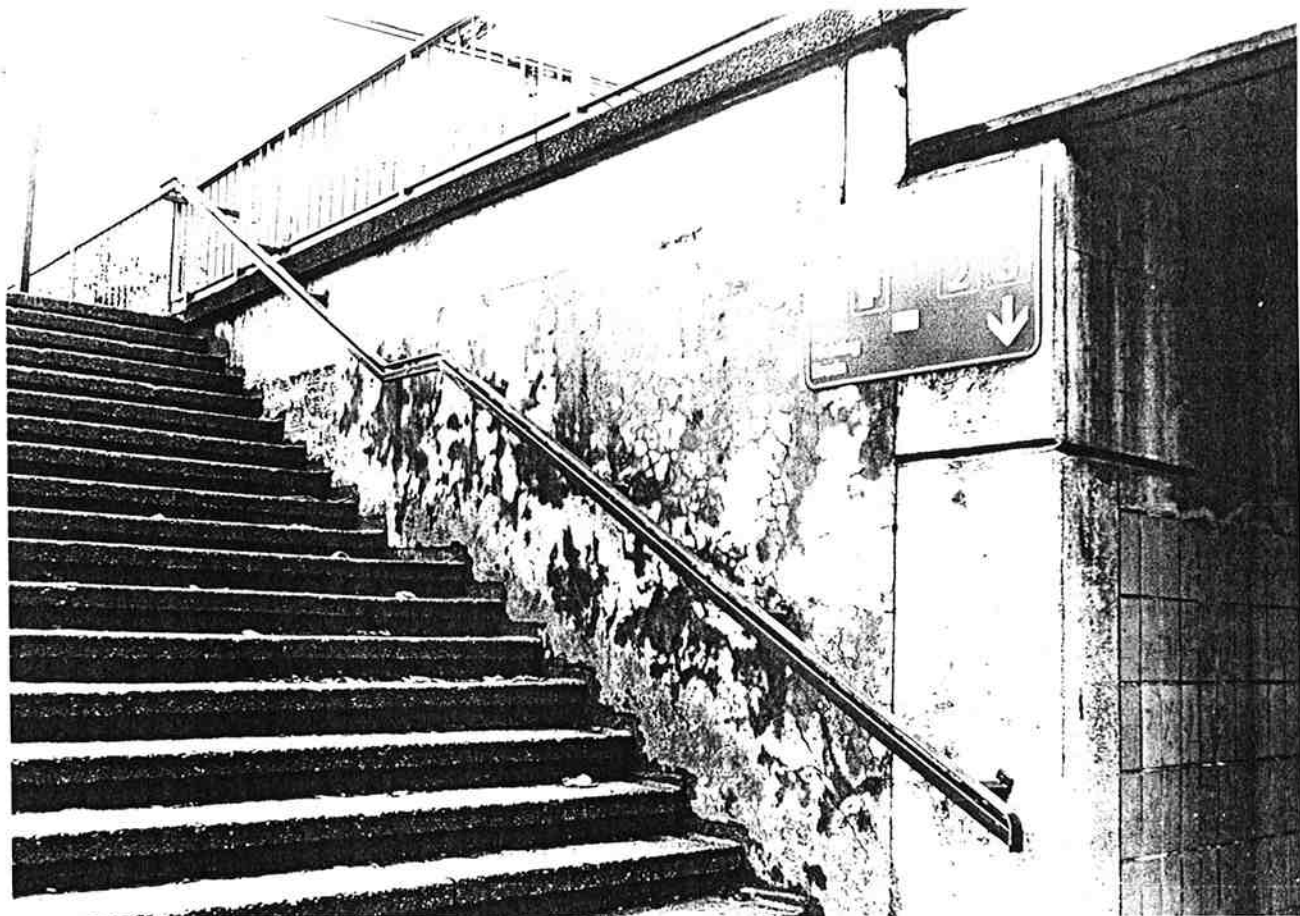
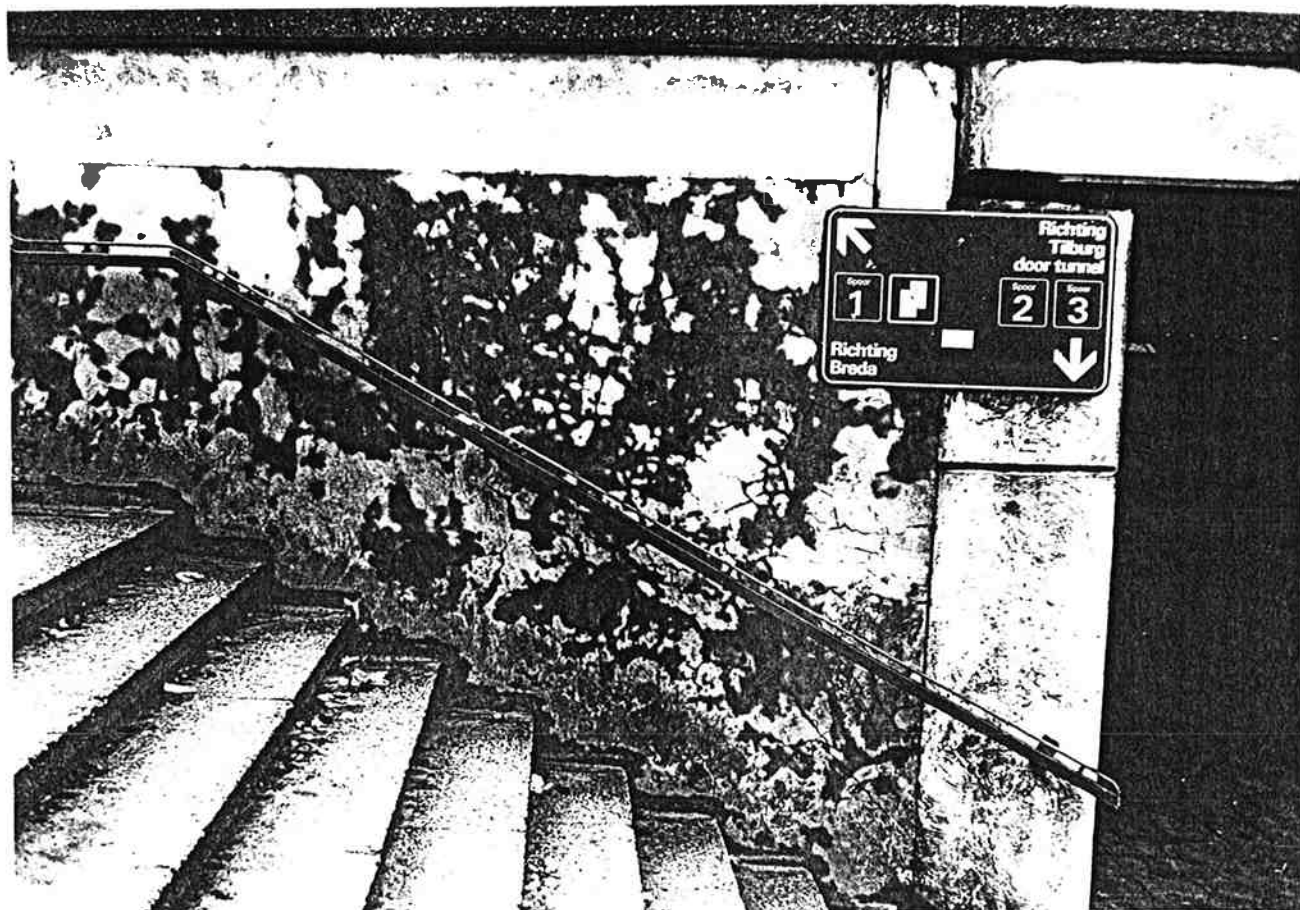
- geringe lekkings aan zijkant parallelbuis
- ondervolging lekken vegen aandeelt
- passeerbrug ligt vol plassen. (niet afwaterend).
- Doeg spoorbrug - passeerbrug is afgedekt met hout. (oorspr. open e.e.v.w.)
- hekstijl zijde pompminste in stuk gewonnen.
- Wand trap zijde spoor Tb. Bd. is aangesmeerd en vertoont vele haarscheuren (zie foto).

\* "Wand trap zijde spoor Tb. Bd is aange-smeerd en vertoont vele haarscheuren" delen worden los van ondergrond.

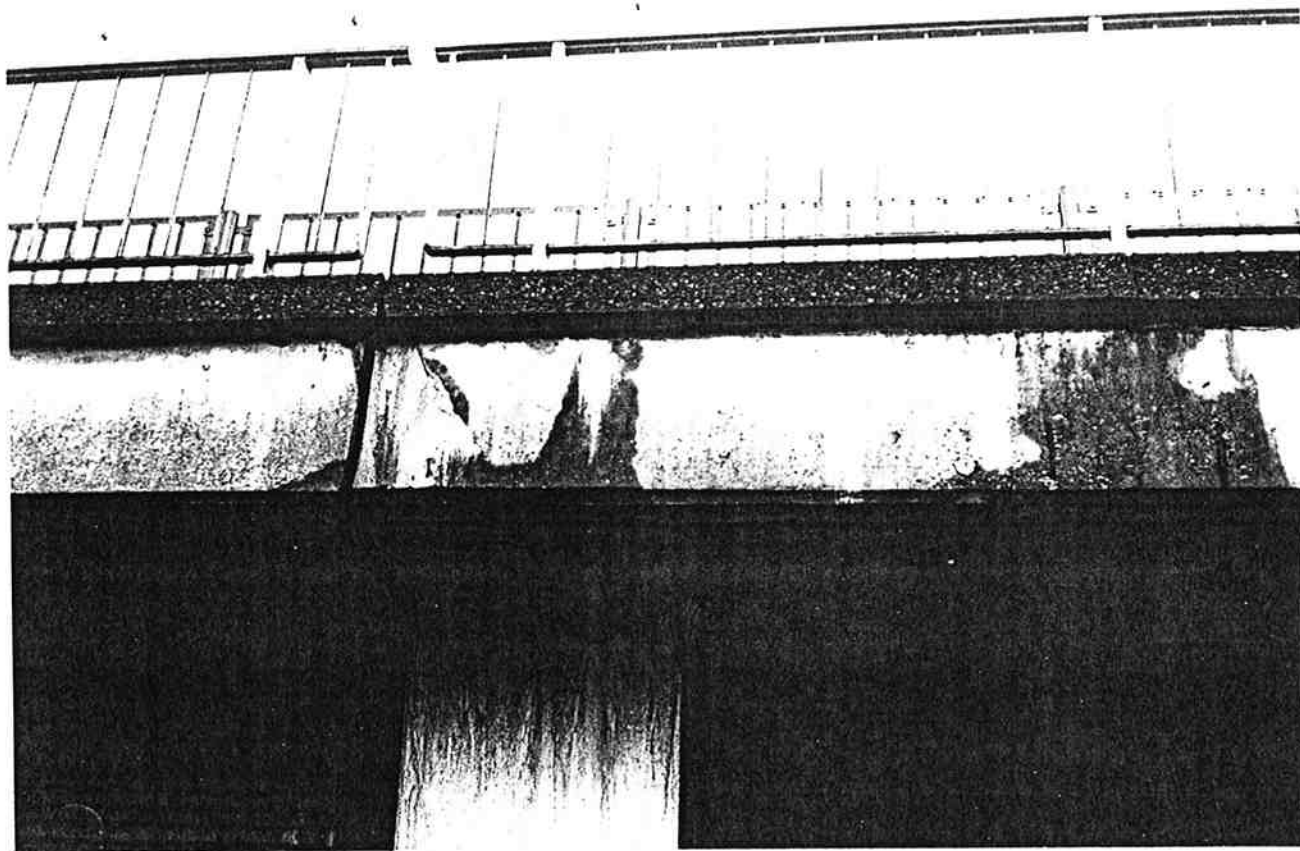
Composie v.d. Wapening publiek pad.

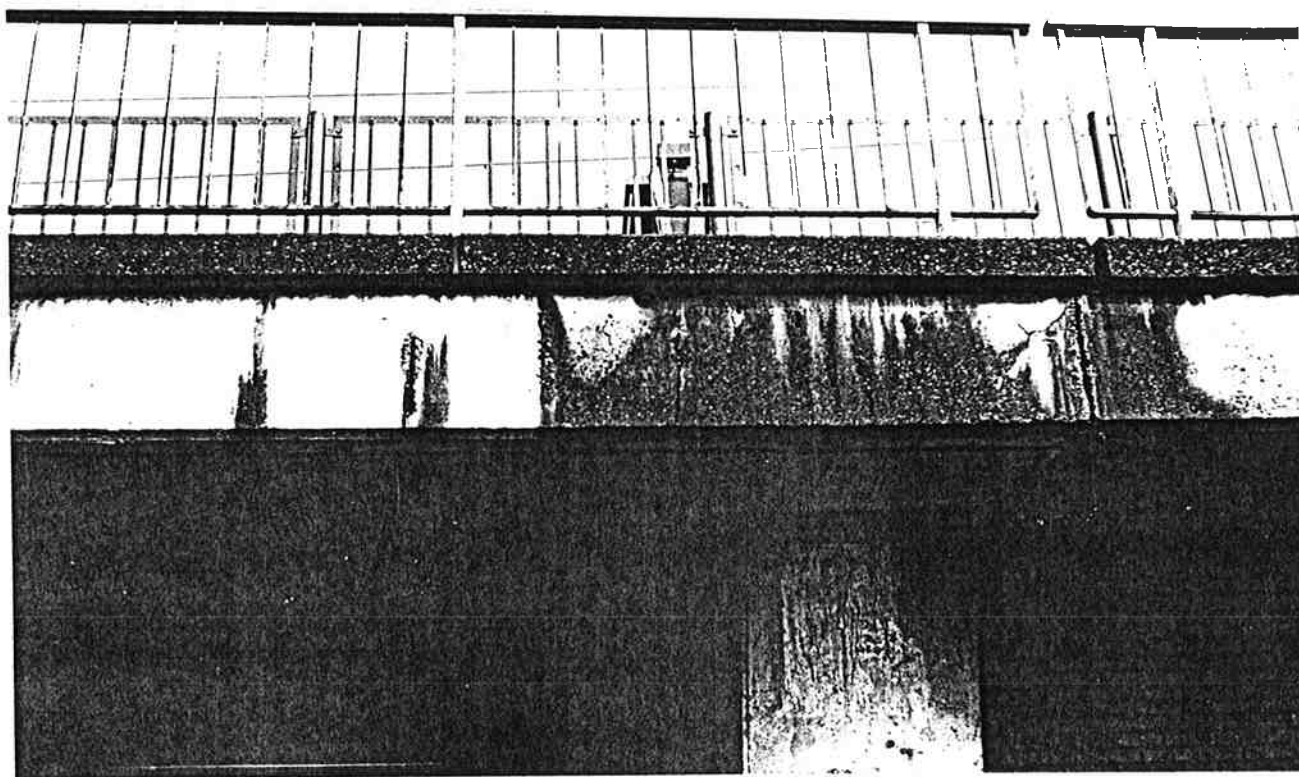
- Alle langsvoegen lekken.
- langs voeg tussen spanplaten - gering
- = langs voeg tussen spanpl. - publiek pad
- steek
- Veel water overluit op landhoofden -
- afkomstig van passeerbrug -
- publieke brug
- Corrosie v.d. wapening lgv. v.a.

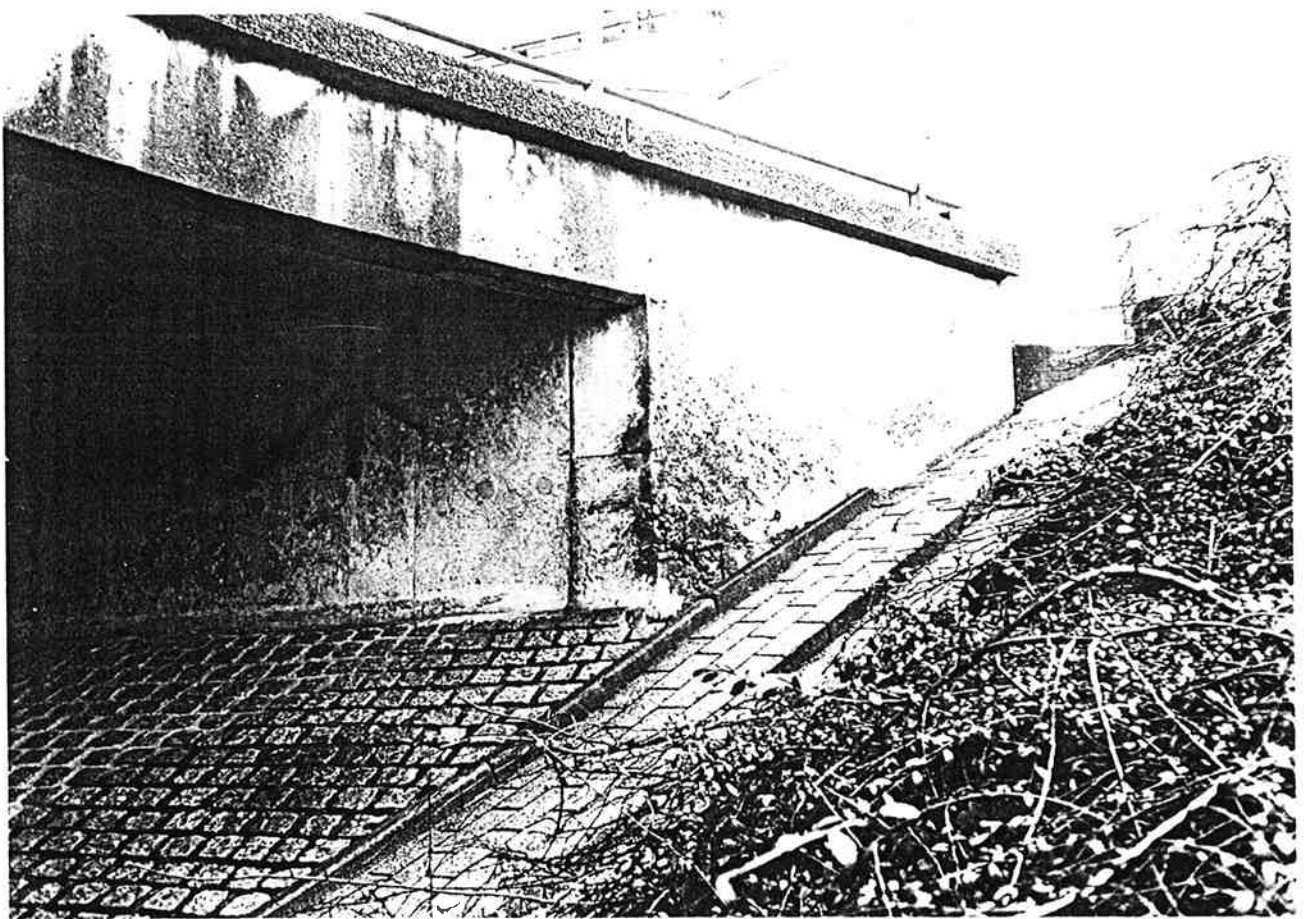
„Grindnest“ vleugel publiek pad

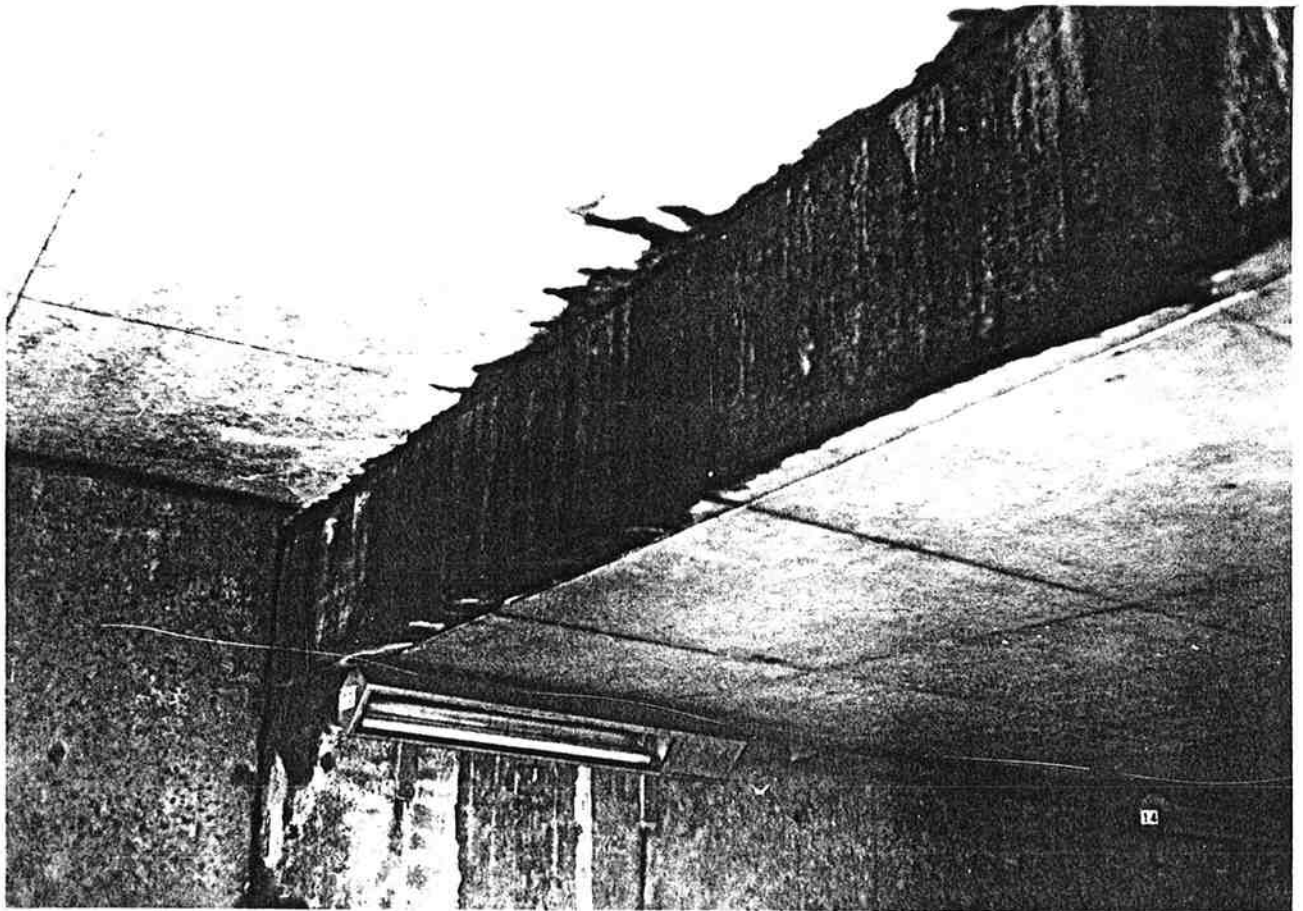
lekkende voeg publiek pad - spoorbrug

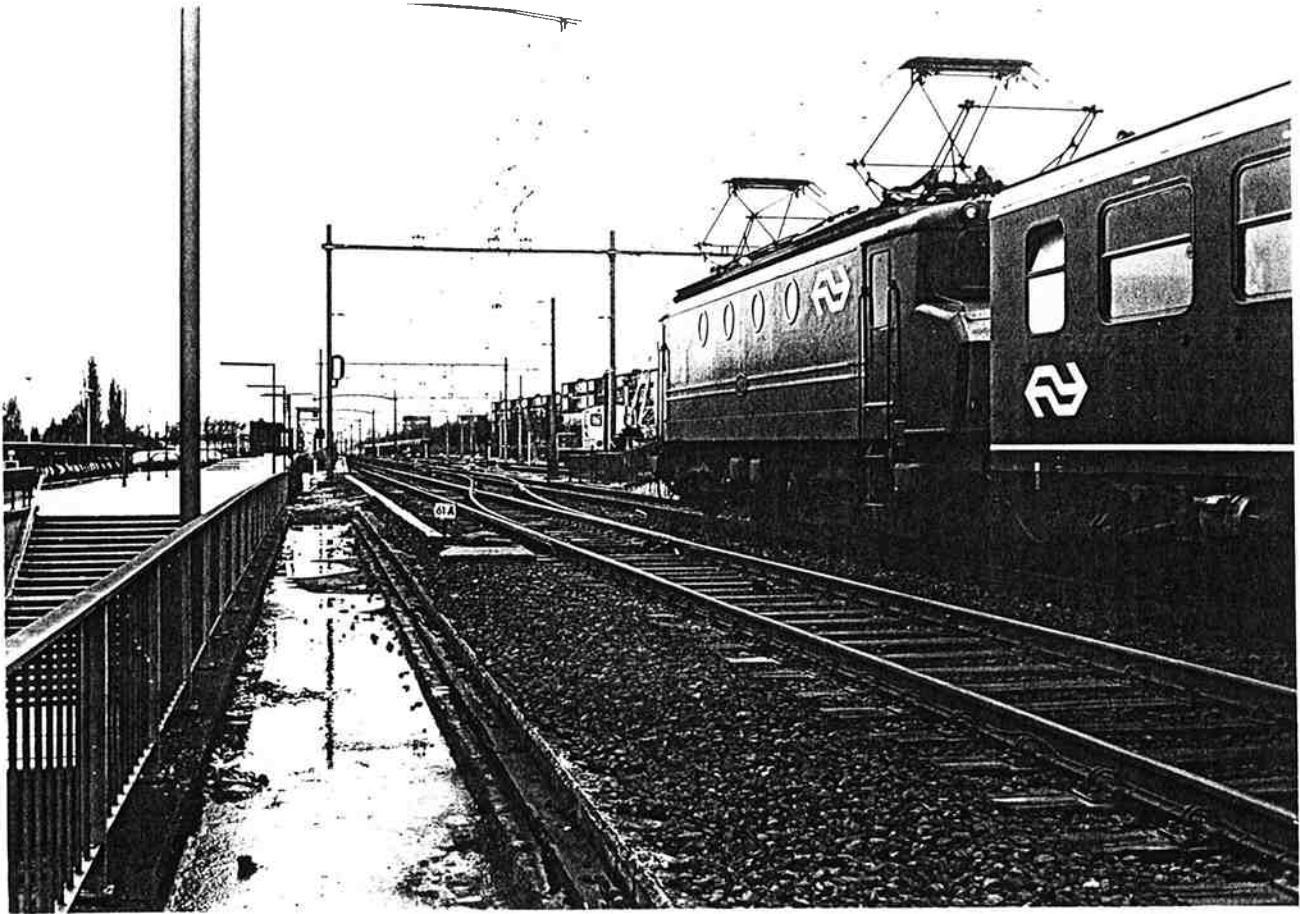
- Passenbrug langs spoor Tb. Brede
