## Geconstateerde storing / afwijking

Werkorder bekend: ☒ JA ☐ NEE nr. 584146  
Naam object ( bijv. wsl nr.): ☐ JA ☐ NEE Spoorviaduct Statenlaan // TB  
Op welke kilometer: km 19.850  
Voor herstel Spanningsloos nodig: ☐ JA ☒ NEE  
Voor herstel BD nodig: ☐ JA ☒ NEE

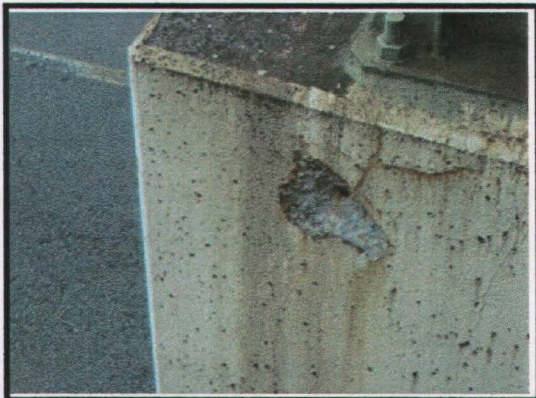
De opstorting van de bovenleiding fundatie vertoont scheurvorming.  
( ook afbrokkeling beton )

Er wordt door de werkvoorbereider contact opgenomen met een betonfirma die de oorzaak kan achterhalen.  
Hierna zal een reparatie uitgevoerd moeten worden.  
( hier is geen haast bij ).
