## HOOFDINSPECTIE RAPPORTAGE

Naam van het project Statenlaan

Lijncode 123

Kilometer: 019.850

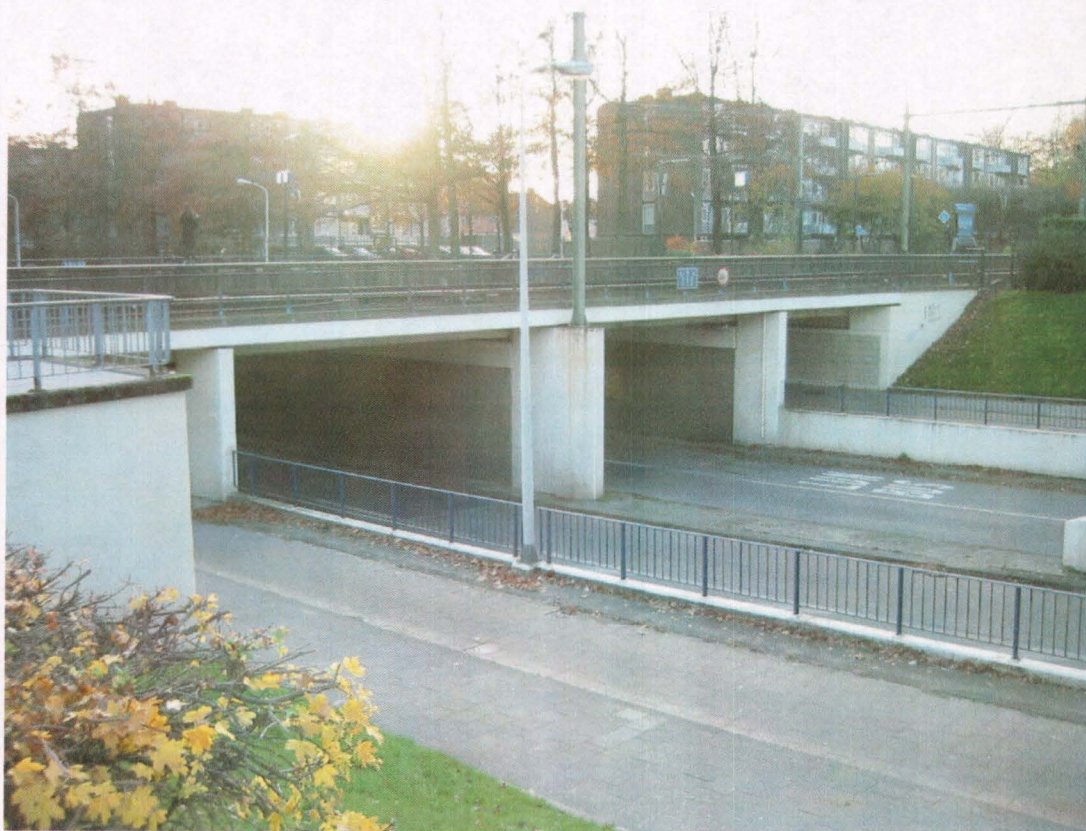
| 5.1 | Situatie | Opmerkingen | Foto nr. |
|---|---|---|---|
| 5.1.1 | Stedelijke bebouwing | Kunstwerk oogt beneden in redelijke staat,<br>bovenop matig | Voorblad |

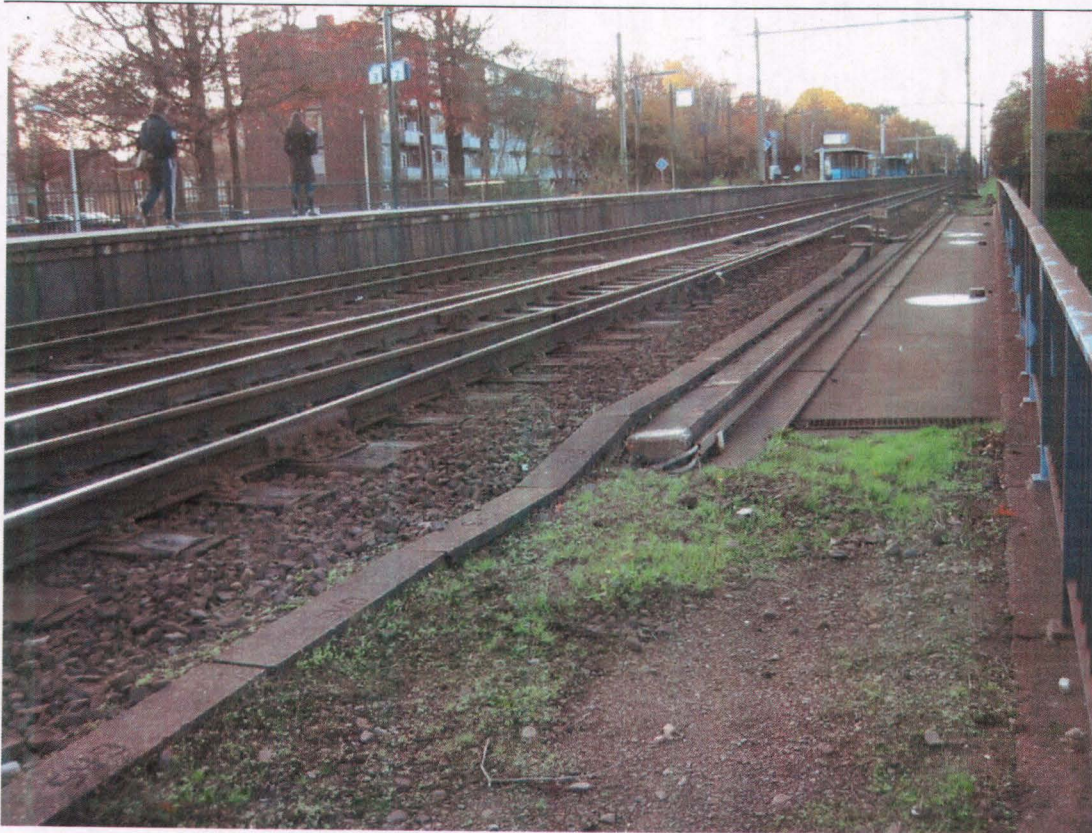
| 3.1 | Onderdeel | Opmerkingen | Foto nr. |
|---|---|---|---|
| 3.1.1 | Passeerpad | Aan noord- en zuidzijde aanwezig.<br>In matige staat, scheurvorming in slijtlagen en er blijft water staan. | 001-002 |
| 3.1.3 | Struikelobjecten aanwezig | Ja, op noordelijk passeerpad (3x) en in eerste meters aansluitend porfierpad veel begroeiing, hwa-goot steekt iets uit. | 001 |

001 Overzicht over spoor t.p.v. kunstwerk noordzijde, begroeiing en plasvorming op passeerpad

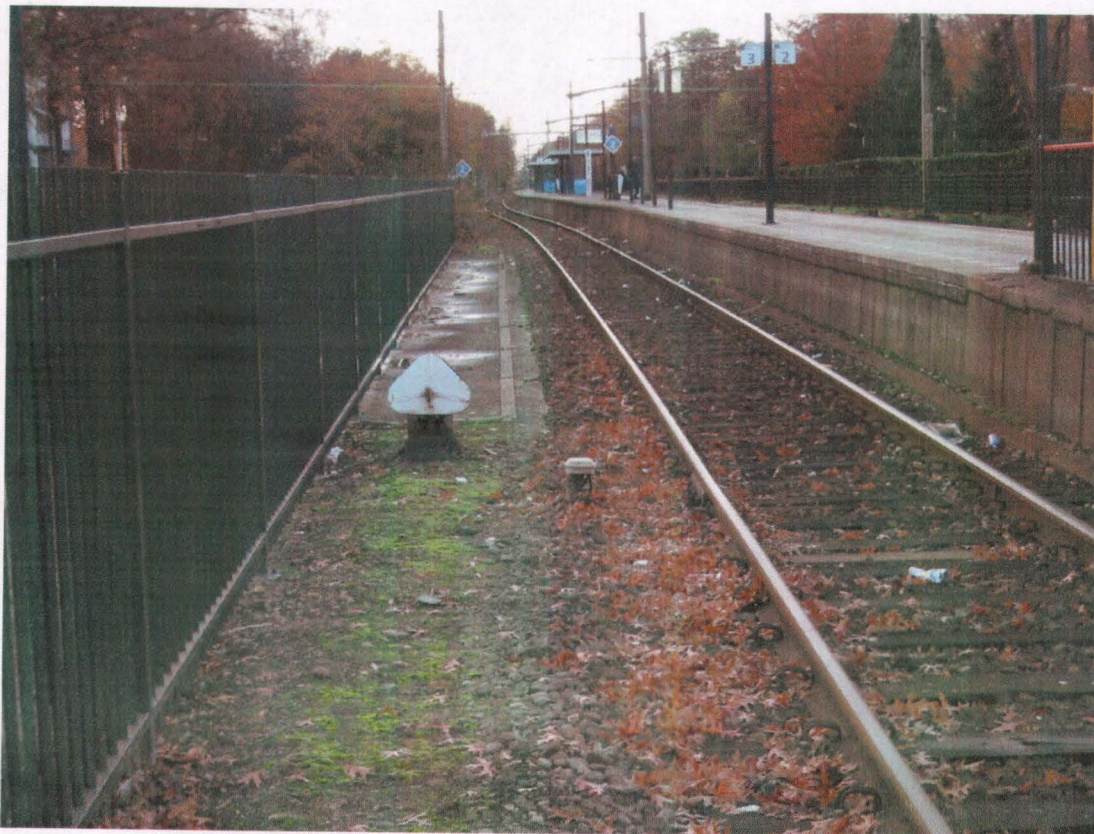
| 2.4 | Spoorconstructie | Waargenomen schade/omvang | Foto nr. |
|---|---|---|---|
| 2.4.2 | Spoorstaafbevestiging | Dwarsliggers in slechte staat | 001-002 |

002 Overzicht over spoor t.p.v. kunstwerk zuidzijde

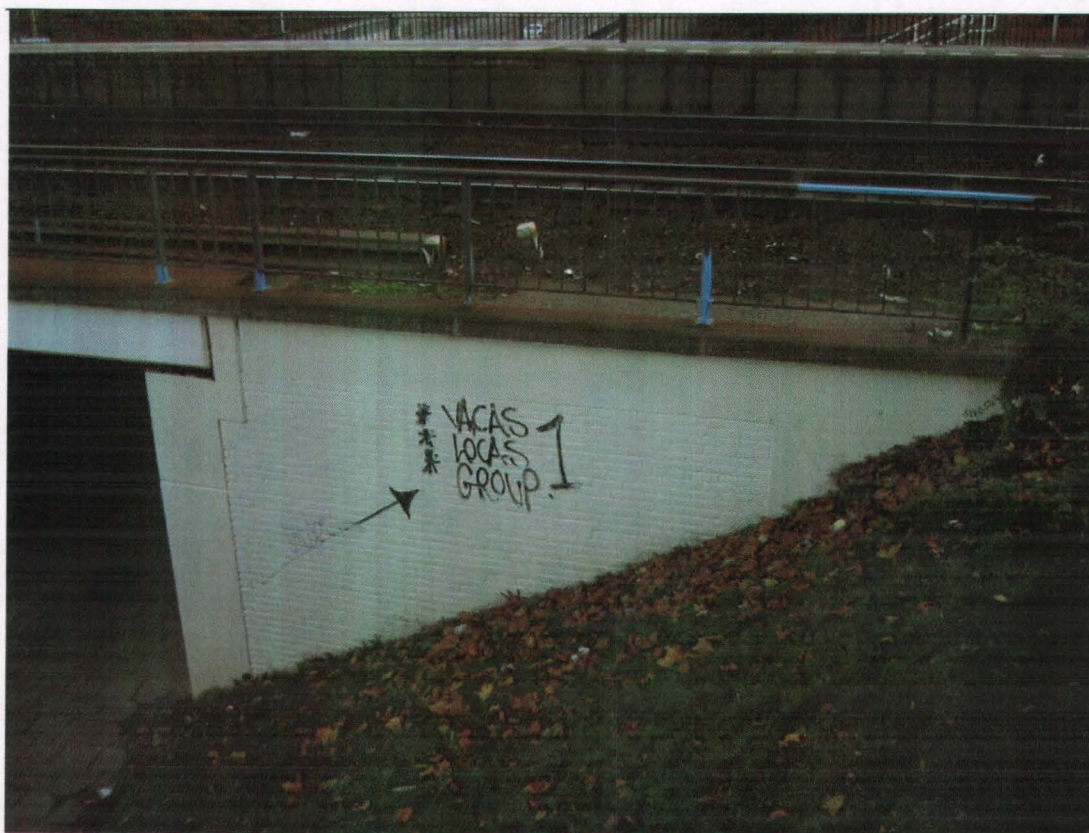
003 Aanzicht noordwestelijke vleugelwand

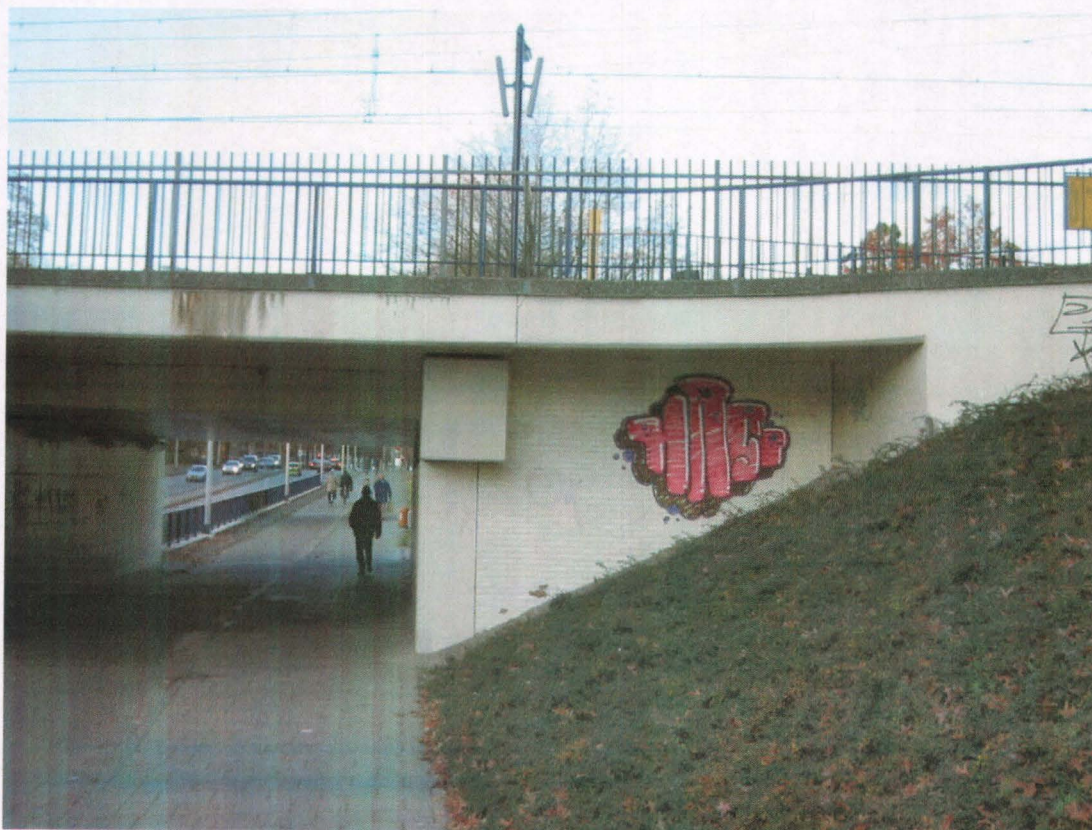
| 1.2 | Overig | Waargenomen schade/omvang | Foto nr. |
|---|---|---|---|
| 1.2.5 | Rand brugdek | 1 betonschade grenzend aan dilatatie | 004 |

004 Aanzicht zuidoostelijke vleugelwand

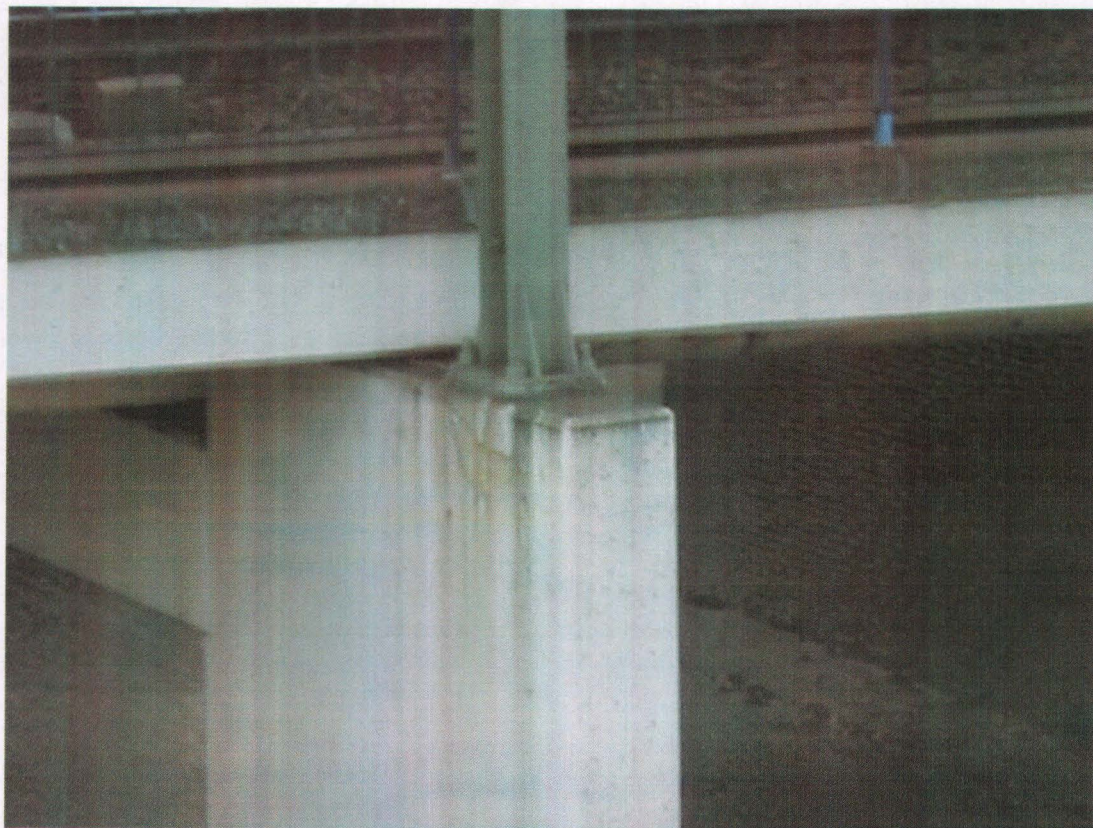
| 1.4 | Onderbouw | Waargenomen schade/omvang | Foto nr. |
|---|---|---|---|
| 1.4.4 | Pijler midden | Forse scheurvorming onder portaalvoet bovenleiding | 005-006 |

| 2.3 | Overig | Waargenomen schade/omvang | Foto nr. |
|---|---|---|---|
| 2.3.2 | Pijlers/tussensteunpunten | Verankering bovenleidingportaal op pijlerwand is niet standzeker meer | 005-006 |

005 Verankering bovenleidingportaal – beton wordt afgedrukt

006 Verankering bovenleidingportaal - scheurvorming

| Indicatie instandhoudingskosten (aan aannemer) | | | | | Urgentie / kosten (in €) | | |
|---|---|---|---|---|---|---|---|
| 1. | Bovenleidingportaal op pijlerwand. | Verankering bovenleidingportaal op pijlerwand uithakken, aangieten en constructief verbeteren (pijler te smal) | 1 | Post | 1.000,00 | | |

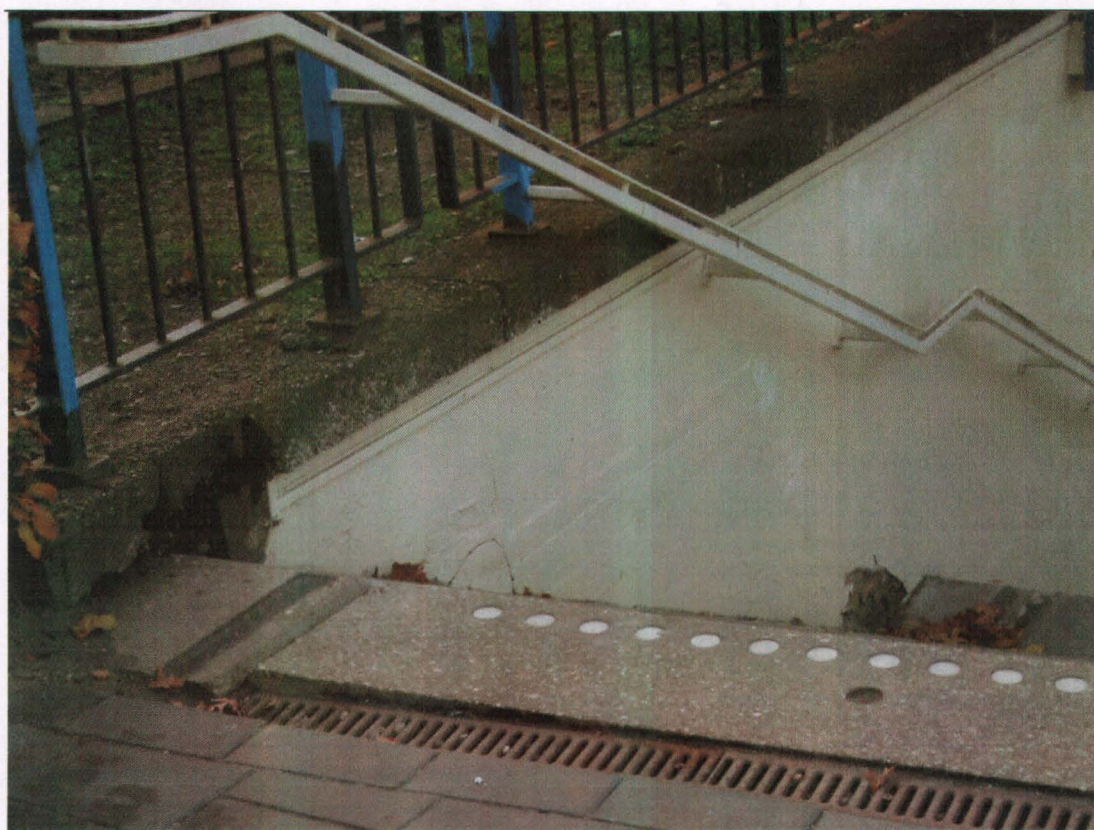
| 1.5 | Overige onderbouw | Waargenomen schade/omvang | Foto nr. |
|---|---|---|---|
| 1.5.1 | Vleugels | Geringe betonschades langs betontrap vleugel noordoostzijde | 007 |

| 3.1 | Onderdeel | Opmerkingen | Foto nr. |
|---|---|---|---|
| 3.1.12 | Voetgangerstrappen | Zowel betonnen trappen als stalen trap in goede staat.<br>Een hwa-gootdeel bovenaan is verzakt. | 007-008 |

| 5.2 | Ontsieringen | Opmerkingen | Foto nr. |
|---|---|---|---|
| 5.2.13 | Trapopgangen | Verzakking hwa-gootdeel. | 007 |

007 Trappen noordoostzijde, verzakking hwa-goot en mos op randelementen zichtbaar

| Indicatie instandhoudingskosten (aan aannemer) | | | | | Urgentie / kosten (in €) | | |
|---|---|---|---|---|---|---|---|
| 4. | HWA-goot | Verzakking (bovenaan trap) opheffen. | 1 | Post | 200,00 | | |

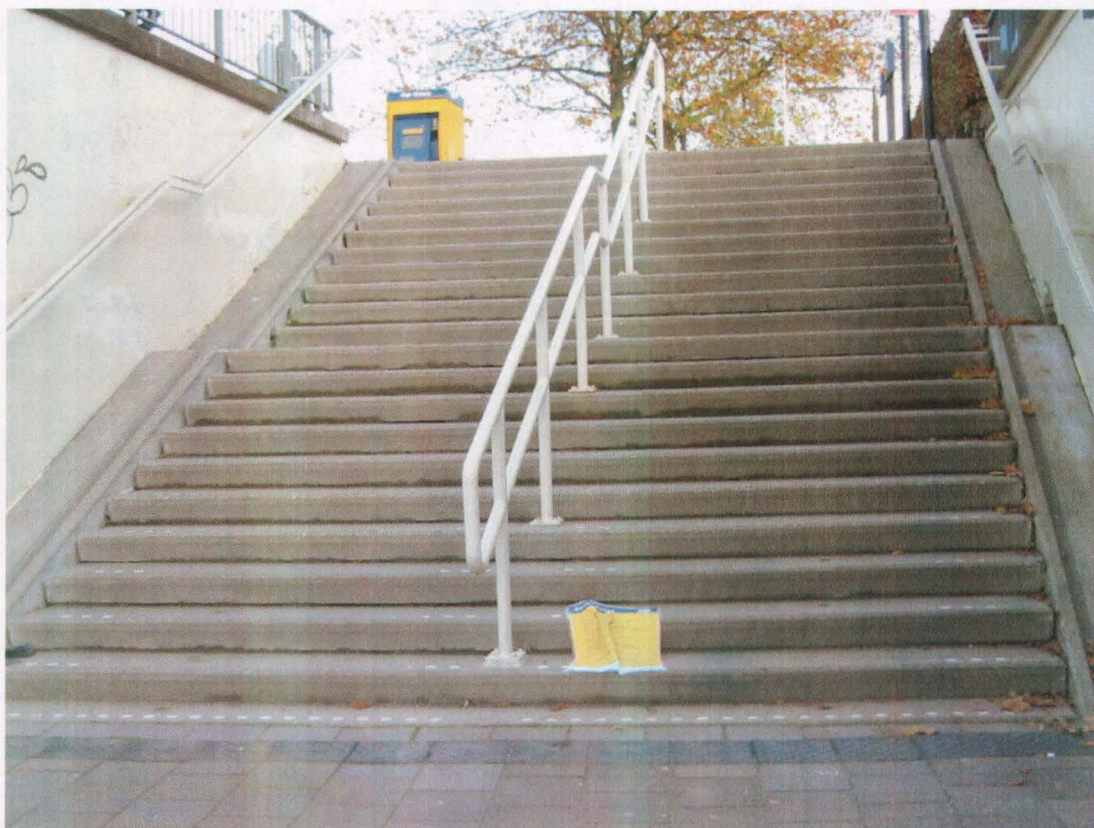
008 Trappen noordoostzijde, diverse schades in conservering zijwanden (onderin)

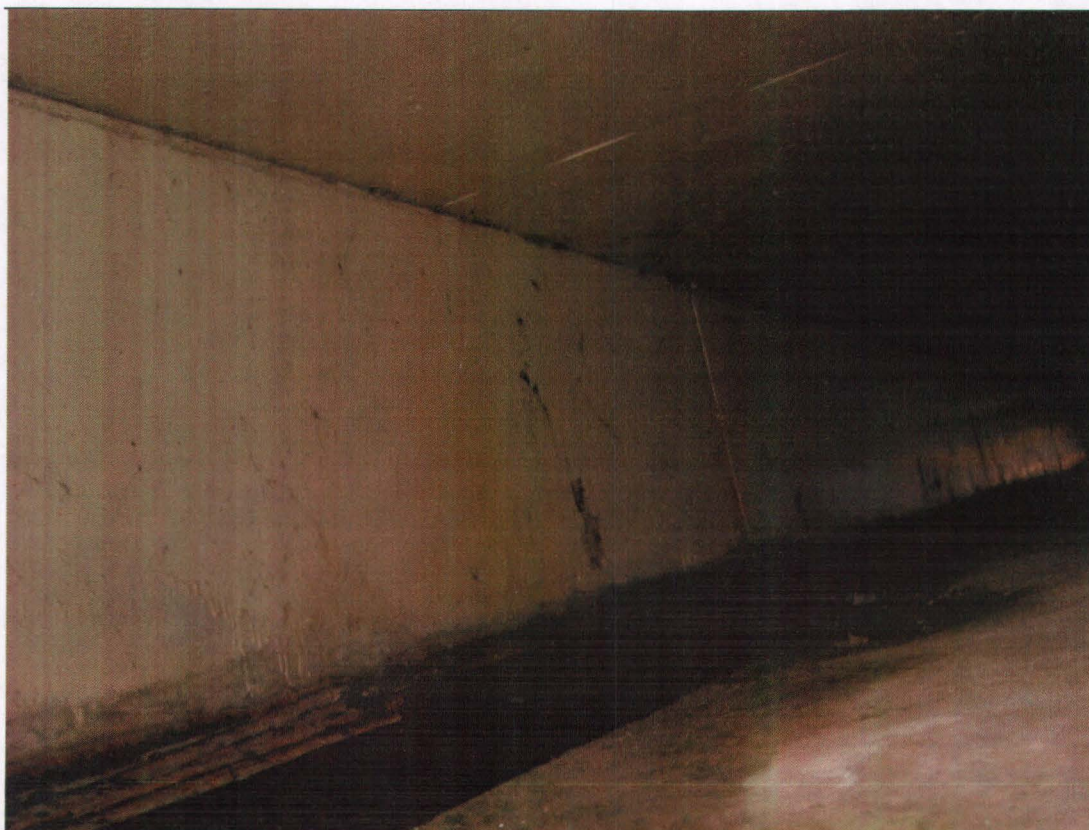
| 1.4 | Onderbouw | Waargenomen schade/omvang | Foto nr. |
|---|---|---|---|
| 1.4.2 | Landhoofd oost | Forse betonschade in kim van goot | 009 |

009 Goot op landhoofd, betonschade in rand linksonder

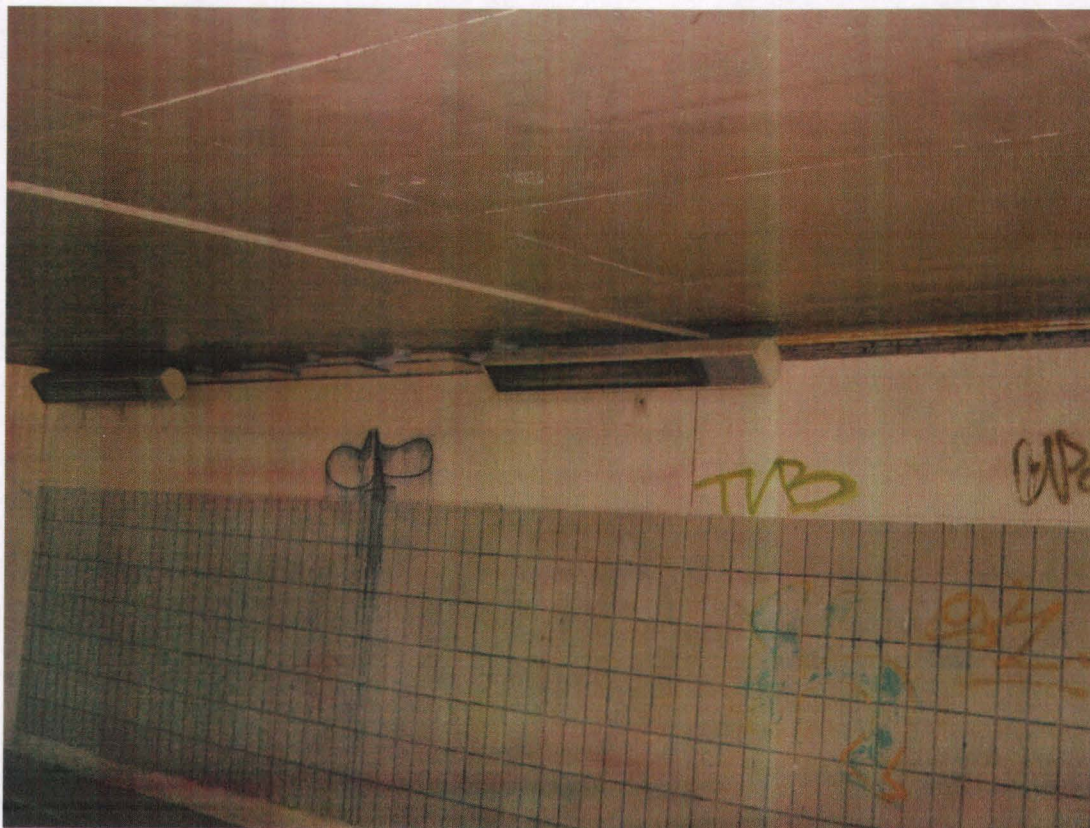
| 5.2 | Ontsieringen | Opmerkingen | Foto nr. |
|---|---|---|---|
| 5.2.13 | Tegelwerk tegen landhoofden en pijlers | Graffiti, verder in goede staat. | 010 |

010 Pijlerwand – graffiti aanwezig

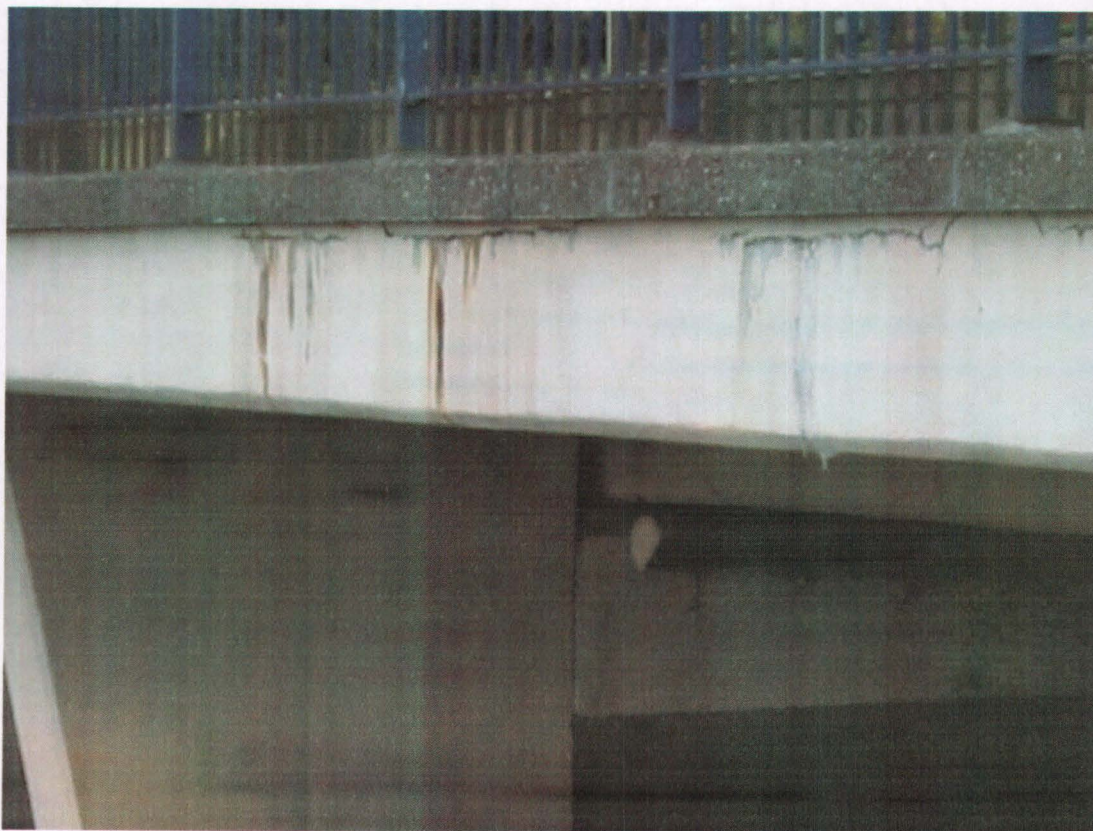
| 1.1 | Rijvloeren | Waargenomen schade/omvang | Foto nr. |
|---|---|---|---|
| 1.1.2 | Zijkant brugdek | Watervoerende scheuren (horizontaal) onder afdekelementen (met name zuidzijde) | 012 |

| 2.1 | Rijvloer | Waargenomen schade/omvang | Foto nr. |
|---|---|---|---|
| 2.1.5 | Zijkanten en onderzijden<br>dekken | Scheurvorming onder randbalken kan leiden tot afdrukking<br>betonschollen | 012 |

| 5.2 | Ontsieringen | Opmerkingen | Foto nr. |
|---|---|---|---|
| 5.2.4 | Scheurvorming | Scheurvorming onder afdekbanden geeft lekkagesporen. | 012 |

012 Lekkende scheuren onder randelementen zuidzijde

| Indicatie instandhoudingskosten (aan aannemer) | | | | | Urgentie / kosten (in €) | | |
|---|---|---|---|---|---|---|---|
| 7. | Zijkanten dek | Uithakken schades onder randbalken tot achter wapening, ontroesten en aanstorten/gieten (ca. 50% van lengte).<br>Spachtelen alvorens te schilderen. | 44<br>50 | m <sup>1</sup><br>m <sup>2</sup> | | 2.200,00<br>1.500,00 | |

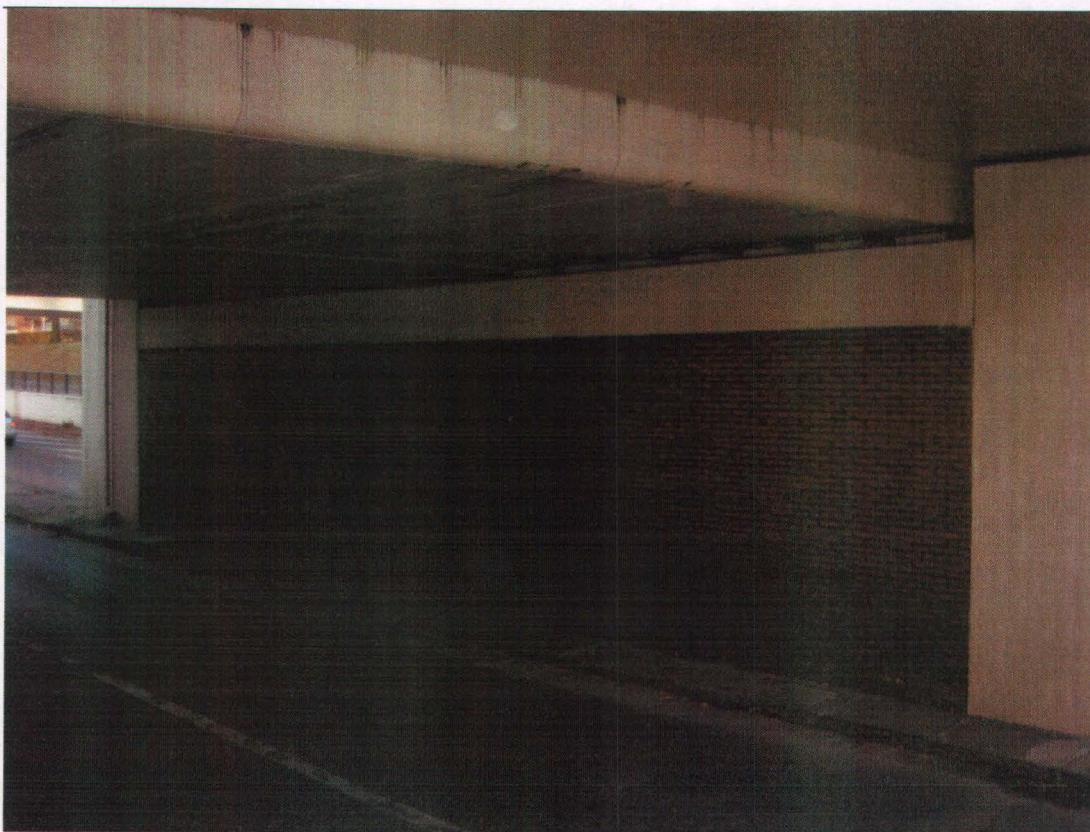
013 Oude leksporen tegen diktekant rijdek

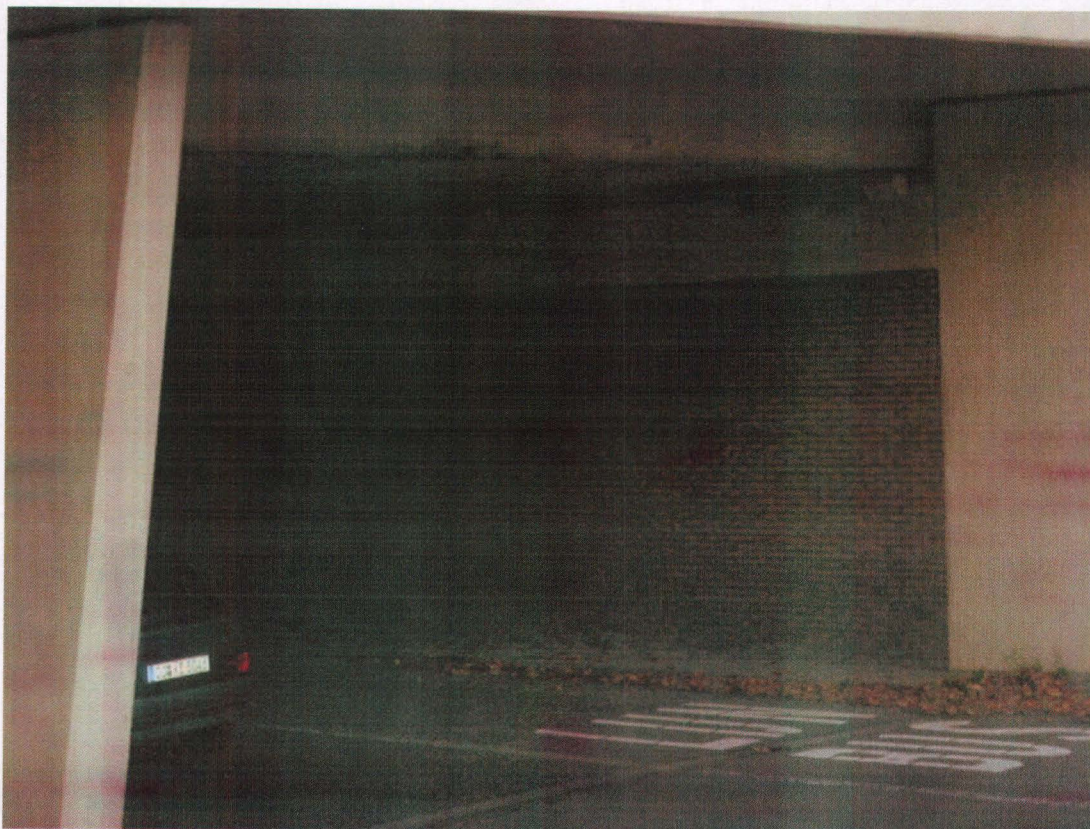
| 1.1 | Rijvloeren | Waargenomen schade/omvang | Foto nr. |
|---|---|---|---|
| 1.1.3 | Onderkant brugdek | Geringe aanrijdschade | 014 |

014 Geringe aanrijdschade tegen aanrijdijzers rijdek

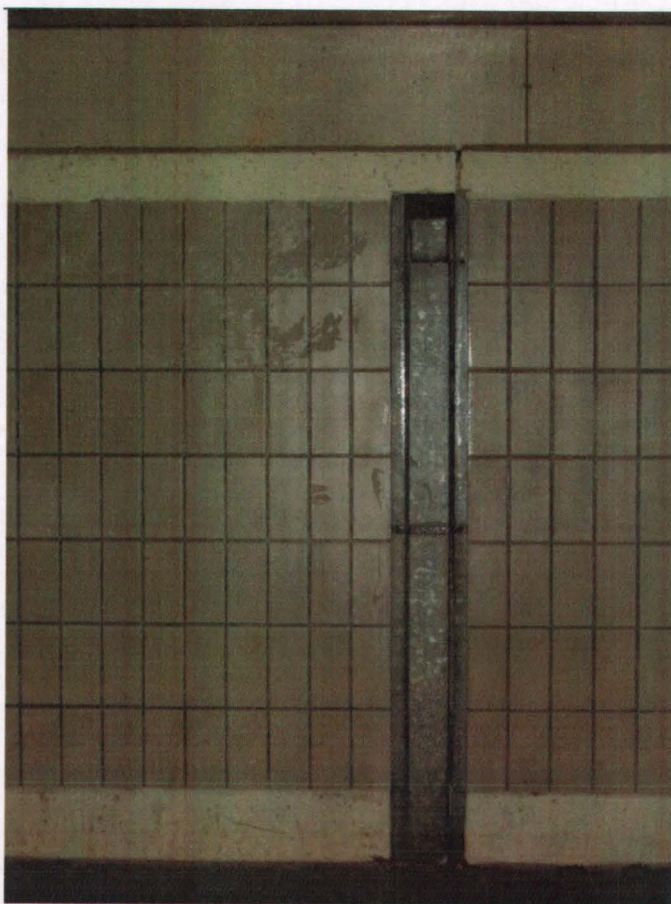
015 HWA tegen landhoofden

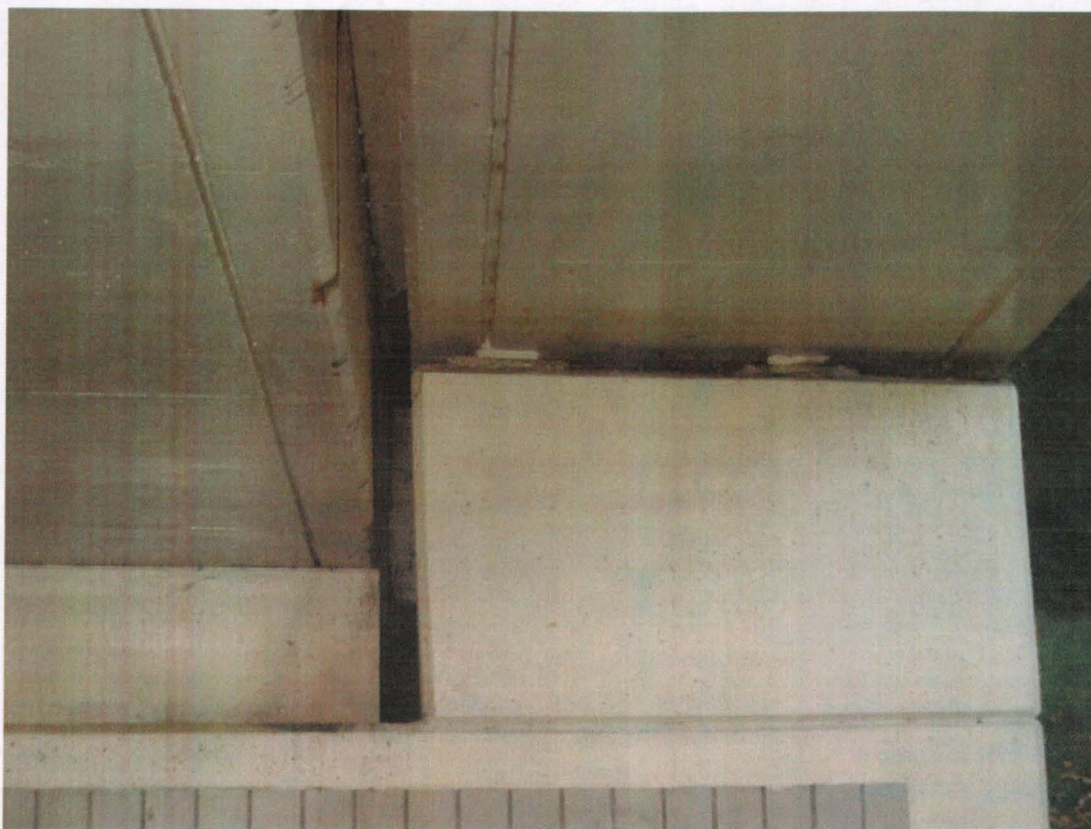
016 Oplegging passerbrug

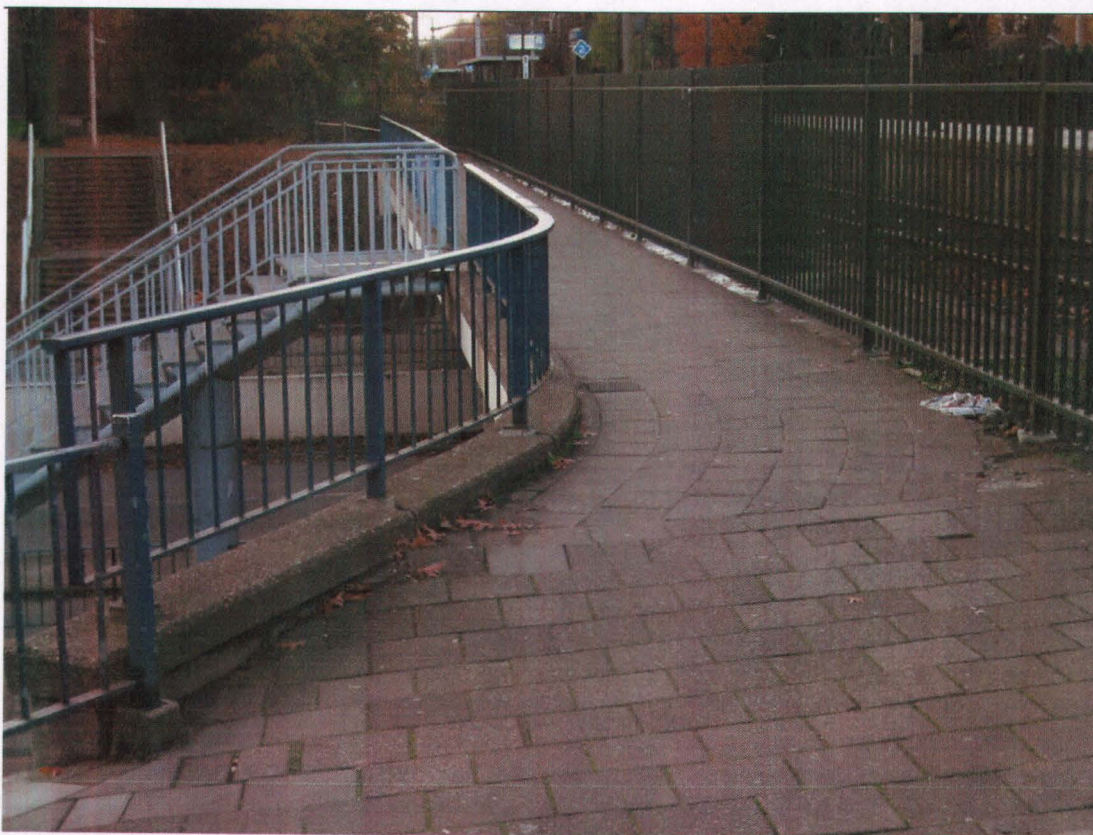
| 3.1 | Onderdeel | Opmerkingen | Foto nr. |
|---|---|---|---|
| 3.1.13 | Wegverkeer en voetgangers en fietsers | Enkele ongelijk liggende betontegels aan einde voetgangerstraverse. | 017 |

| 5.2 | Ontsieringen | Opmerkingen | Foto nr. |
|---|---|---|---|
| 5.2.12 | Voetgangerstraverse | Bestrating (betontegels) op einden wat verzakt en enkele ontbrekend, oogt wat rommelig. | 017 |

017 Voetgangerstraverse en stalen trap zuidzijde – ongelijk liggende betontegels

| Indicatie instandhoudingskosten (aan aannemer) | | | | | Urgentie / kosten (in €) | | |
|---|---|---|---|---|---|---|---|
| 3. | Traverse | Betontegels gelijk leggen. | 1 | Post | 100,00 | | |

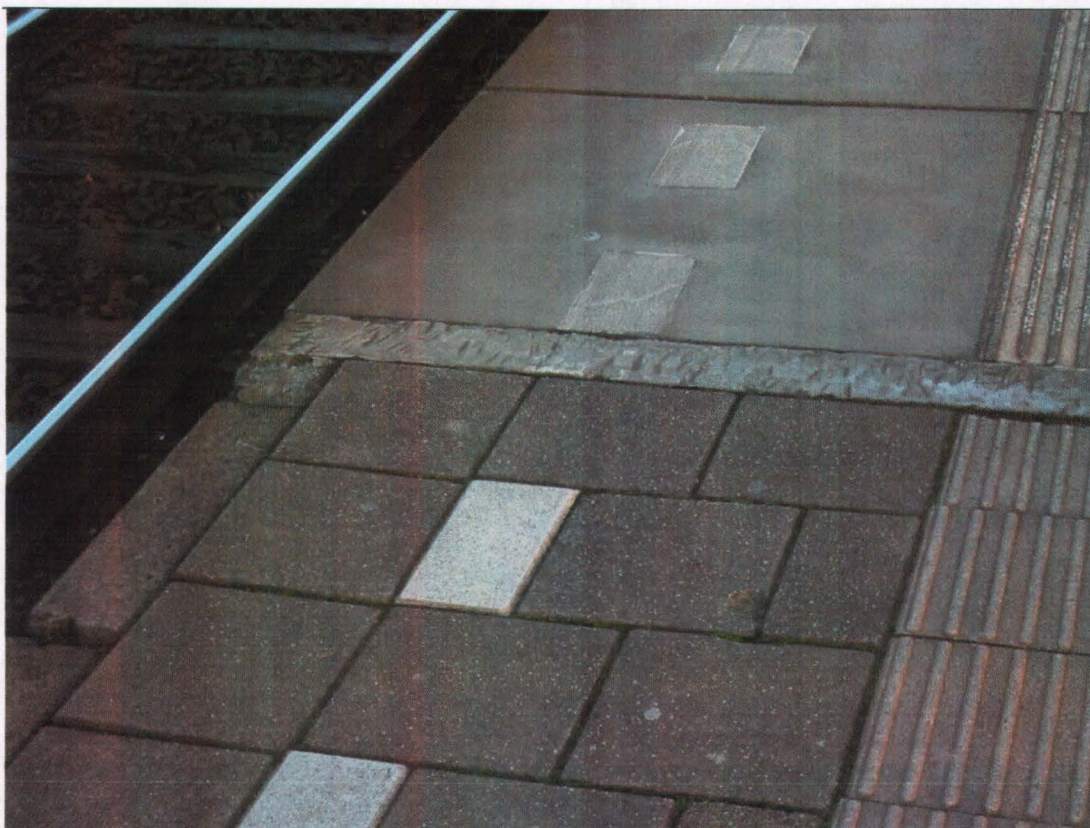
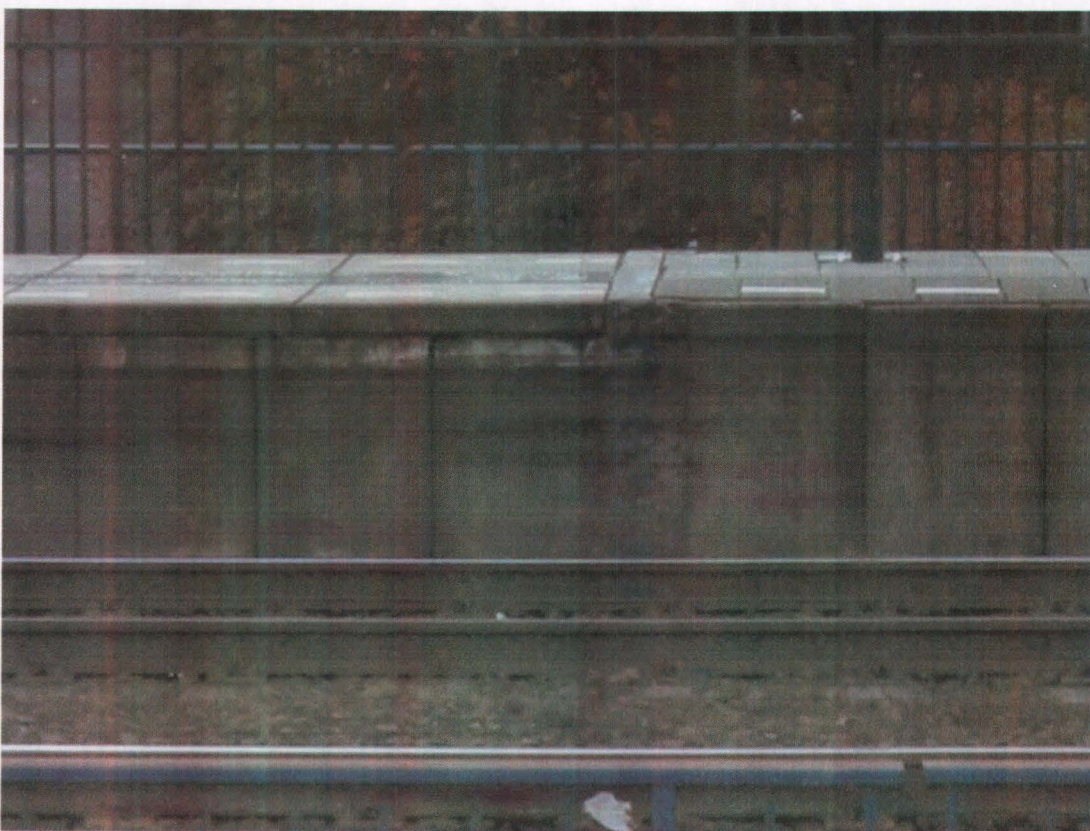
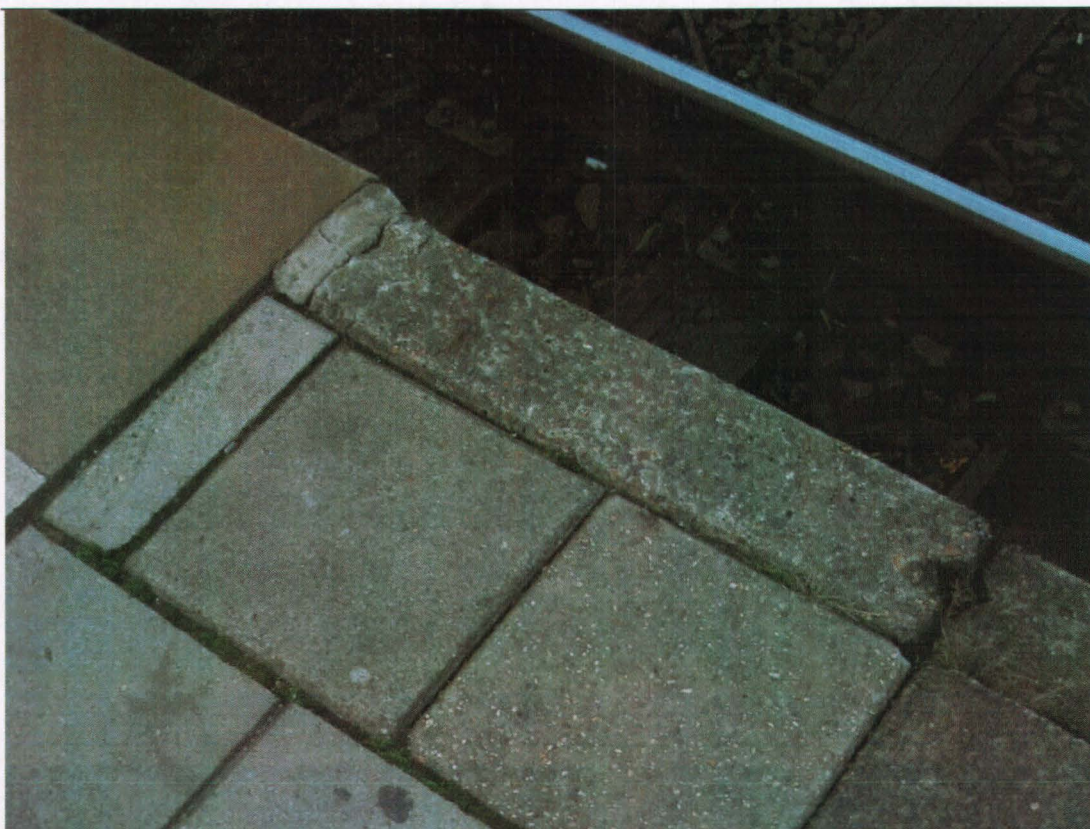
| 3.1 | Onderdeel | Opmerkingen | Foto nr. |
|---|---|---|---|
| 3.1.11 | Perron bovenop kunstwerk | Diverse verzakte perronelementen, waardoor betontegels ook kunnen gaan zakken. | 019-020-021 |

| 5.2 | Ontsieringen | Opmerkingen | Foto nr. |
|---|---|---|---|
| 5.2.11 | Perron bovenop kunstwerk | Aansluitingen perronelementen met betontegels niet netjes en perronelementen niet op gelijke hoogte (enkele cm's verzakt). | 019-020-021 |

019 Detail perronafwerking en verspringing perronelementen (links)

020 Dezelfde overgang in zij-aanzicht

021 Detail perronafwerking en verspringing perronelementen (rechts)

| Indicatie instandhoudingskosten (aan aannemer) | | | | | Urgentie / kosten (in €) | | |
|---|---|---|---|---|---|---|---|
| 2. | Perron | Ongelijke overgangen herstellen, verzakking perronelement opheffen. | 1 | Post | 1.000,00 | | |

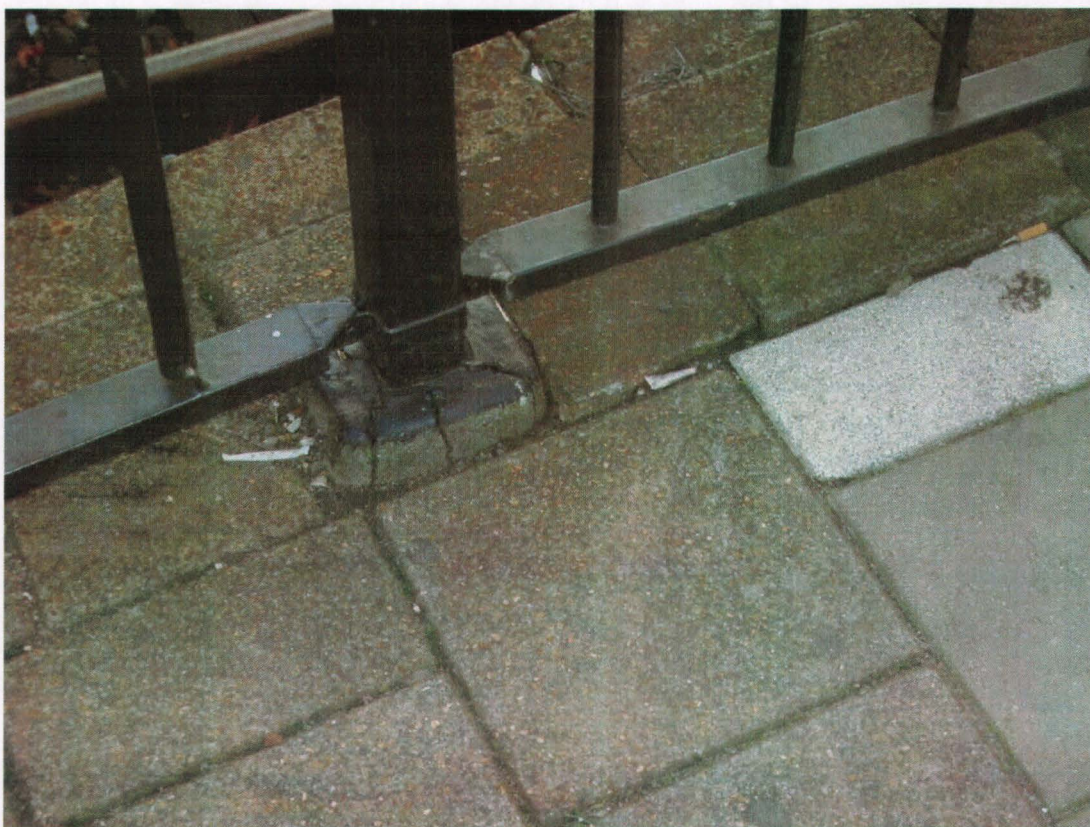
| 1.2 | Overig | Waargenomen schade/omvang | Foto nr. |
|---|---|---|---|
| 1.2.6 | Hekwerk | Plaatselijke enige onthechting en roestvorming, slechte ondersabelingen | 022 |

022 Gescheurde ondersabelingen

| Indicatie instandhoudingskosten (aan aannemer) | | | | | Urgentie / kosten (in €) | | |
|---|---|---|---|---|---|---|---|
| 10. | Hekwerken (spijlen) | Undersabelingen alle vervangen (bovenop kunstwerk).<br>Plaatselijk ontroesten, bijplekken en geheel overschilderen. | 64<br>90 | stuk<br>m <sup>1</sup> | | 3.200,00<br>3.000,00 | |

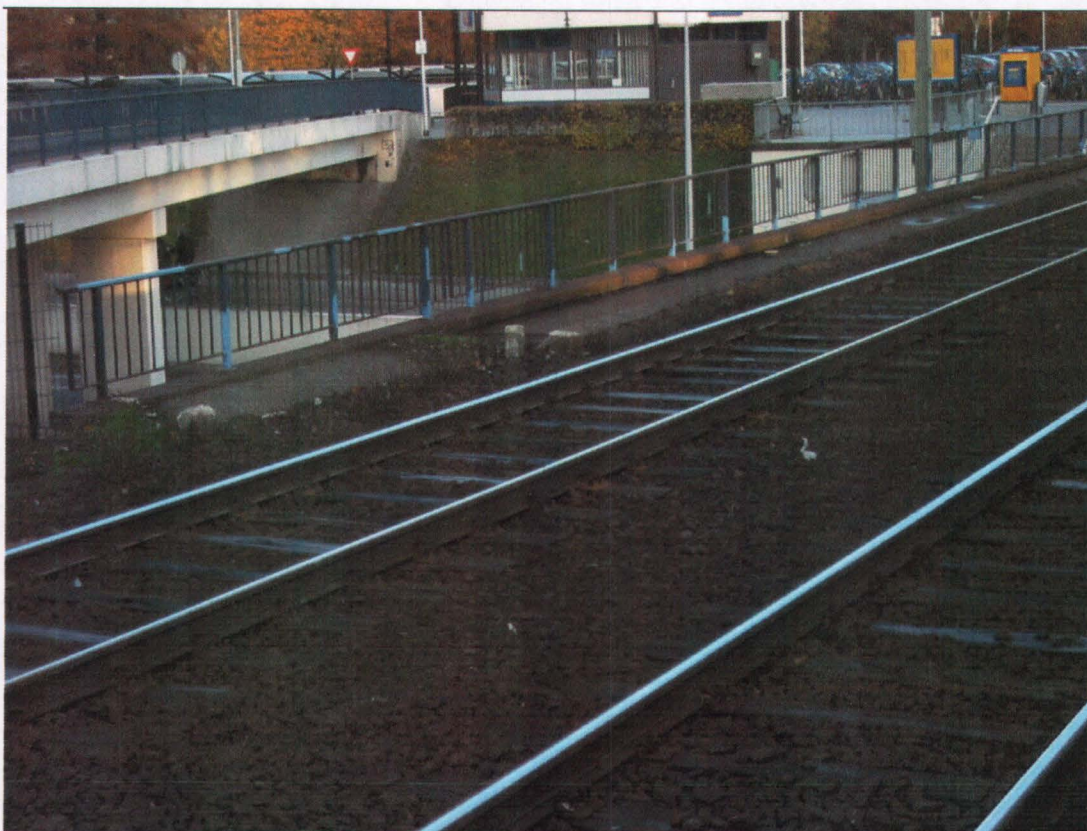
023 Noordelijk passeerpad

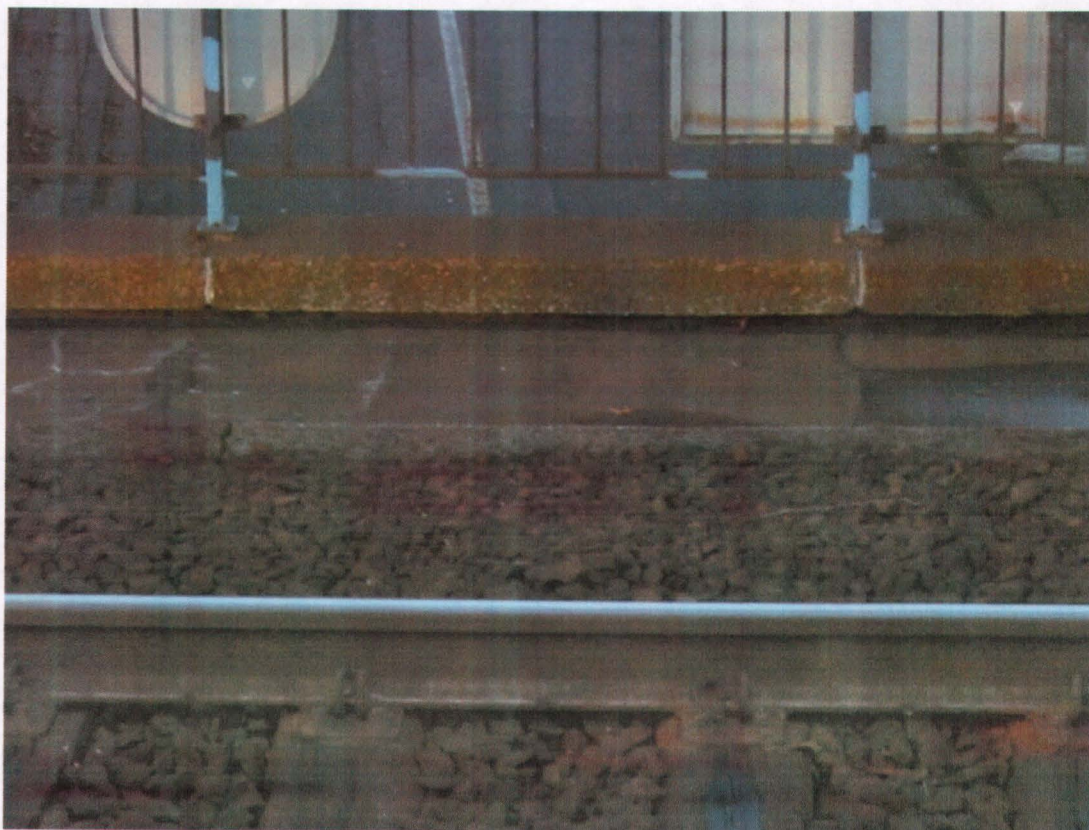
024 Scheuren in slijtlaag noordelijk passeerpad, vervuilde randelementen en bijgeplekte hekwerken
