# INVENTARISATIE

**Naam van het object : Spoorviadukt Mortelsestraat**

**Lijncode : 125**

**Km : 024.343**

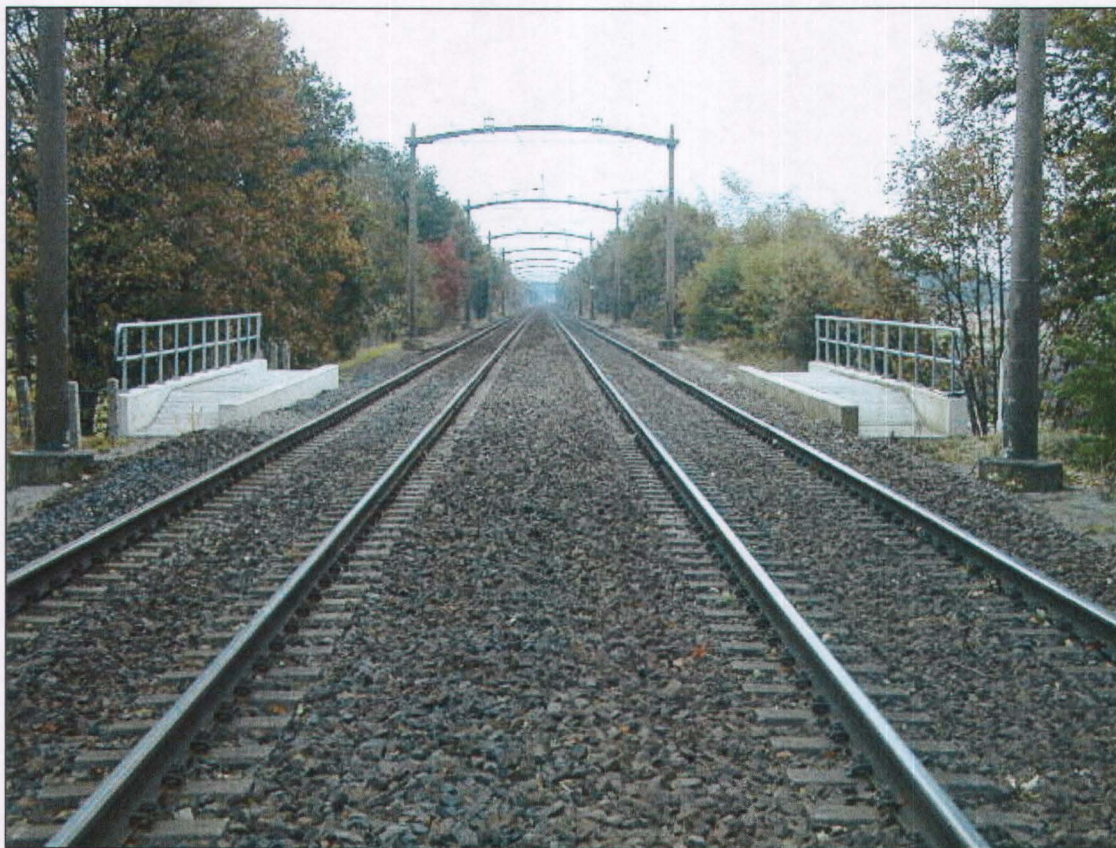
Foto nr. 1: Overzichtsfoto over het spoor

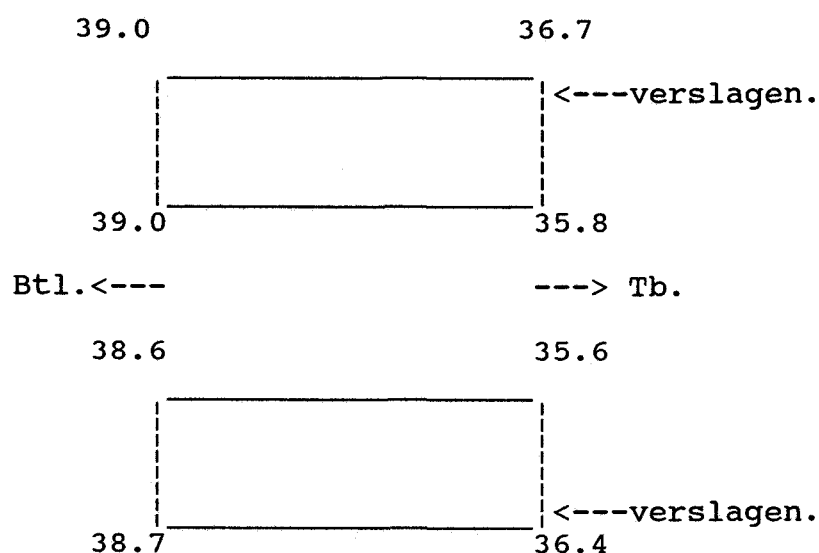
3.6 De scheluwte van het spoor is hieronder schematisch weergegeven.

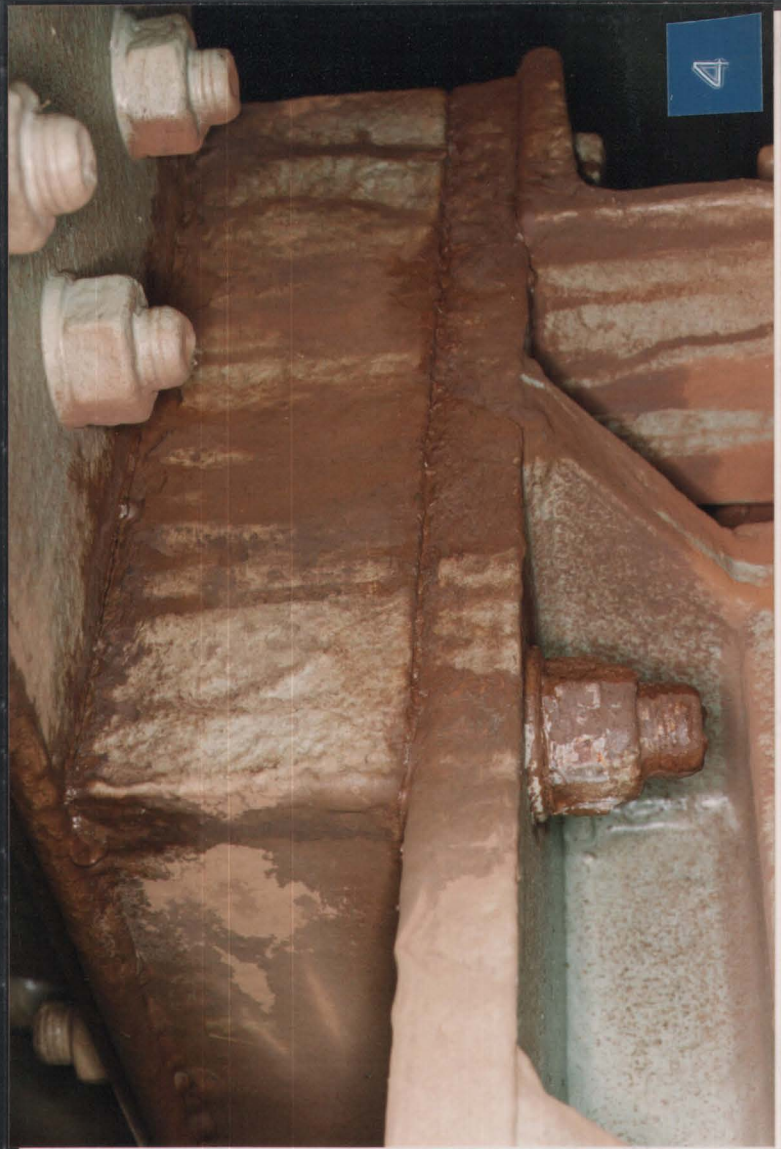
| Schade aan: = X | | Opmerking | foto nr. |
|---|---|---|---|
| 2.10 | Opleggingen | X | Beweging/bouten los 4 |

- 2.1 In lijf van hoofdliggers op plaatsen waar voorheen onderkappingssteunen waren, wegroestingen (uitgestraald en gekonserveerd).
- 2.10 Losse bevestigingsbouten in bovenkussen van oplegging onder br.nr.1 zijde Tb.
- 2.11 Verslagen opleggingen onder br.nr.1 en 2 zijde Tb.

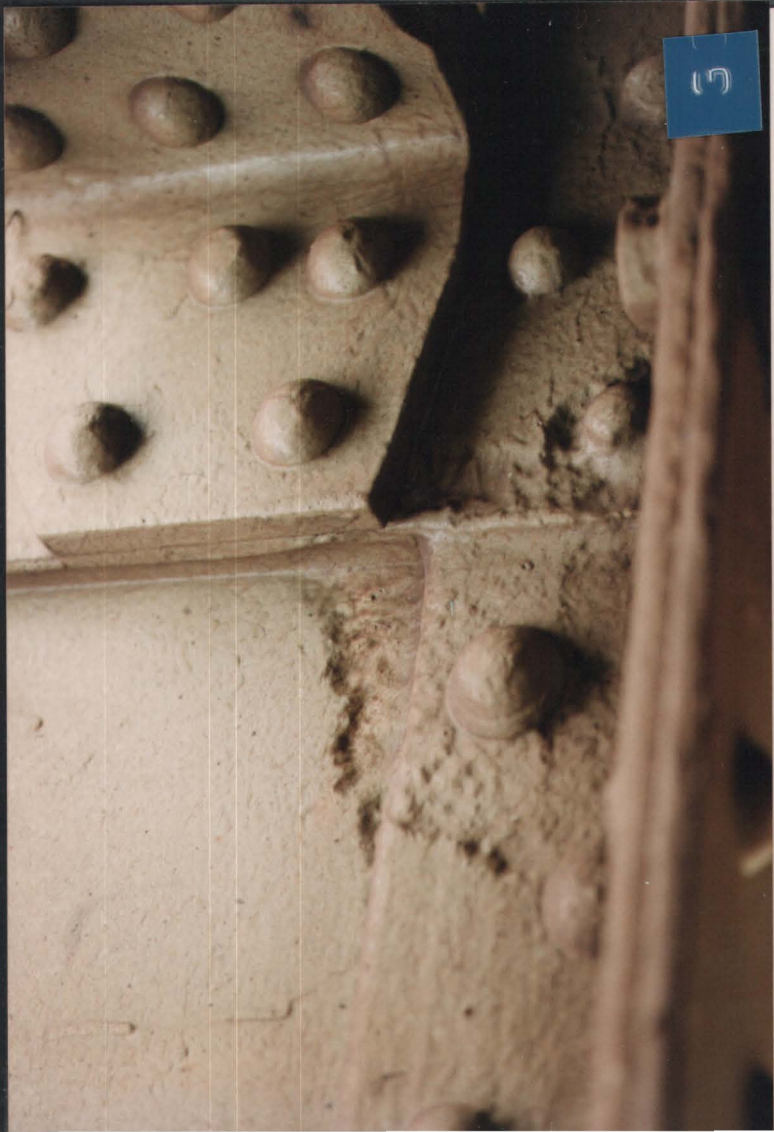
5

| Schade aan: = X | | Opmerking | foto nr. |
|---|---|---|---|
| 2.11 | Ondersabeling | X | Verslagen 5-6 |

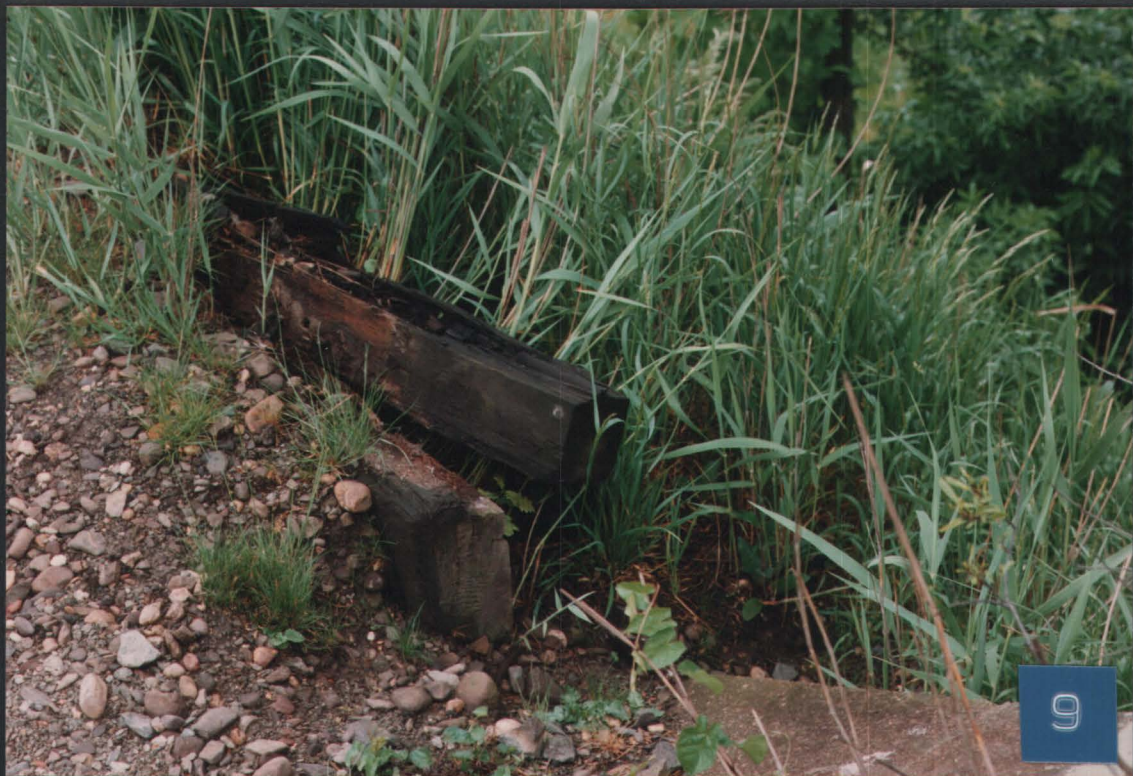
9

| Schade aan: = X | | Opmerking | foto nr. |
|---|---|---|---|
| 4.6 | Grondkering | X Verrot/verzakt | 9-10 |

- 4.1 Lichte afbrokkeling van reparatie-cement uit uitgeslepen scheuren. Onder verslagen oplegging van br.nr.1 zijde Tb. scheurvorming in rollaag over  $\pm 0.50\text{m}$  lengte.
- 4.6 Grondkering aan beide zijde langs br.nr.2 verrot en verzakt.

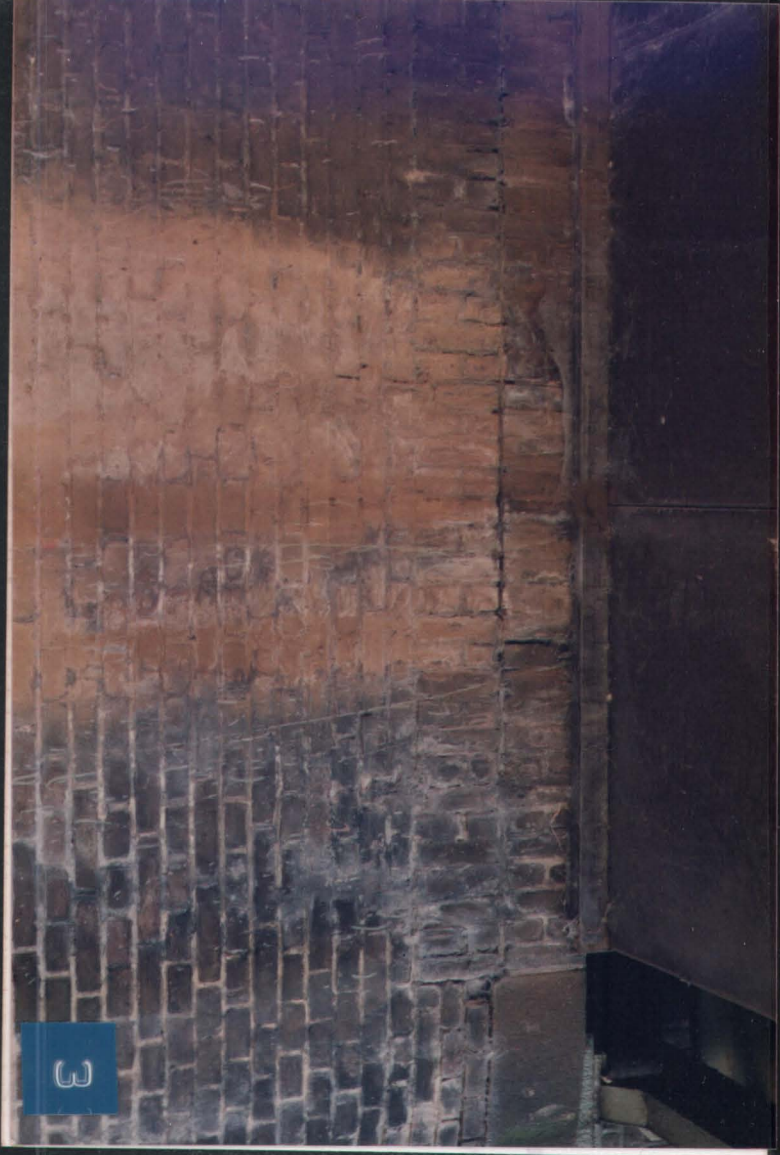
| 2.9.1 | Scheurvorming, zakkingen: | kleine scheurtjes in landhoofden en vleugels<br>Zie foto nr 3 en 4<br>landhoofden iets verzakt en komen naar elkaar toe , hellen $\pm$ 2 cm over. |
