Rapport

16-60.945-008

| Onderwerp: | Rapport Condiëmeting conform NEN 2767<br>Spoorviaduct over de Lagevaart |

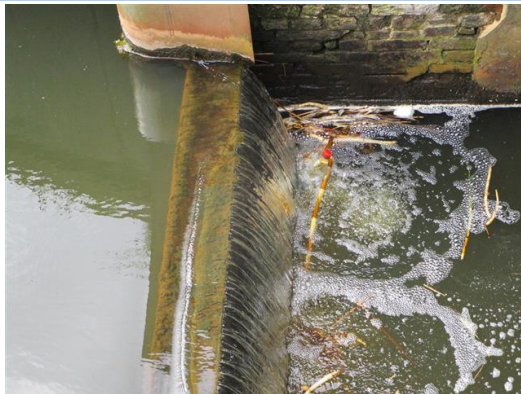
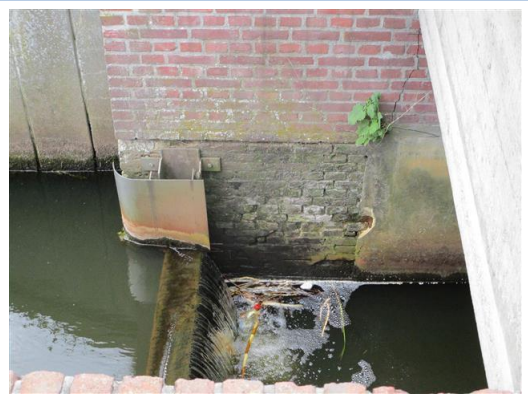
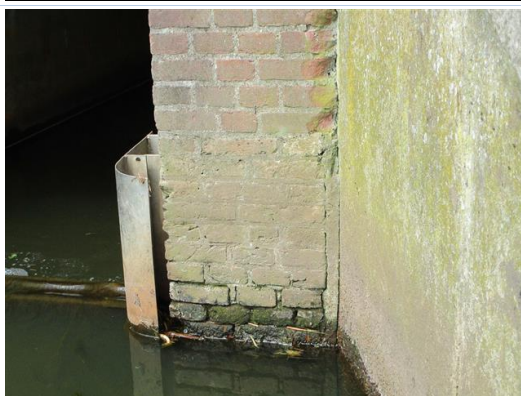
### Drempel

| Conditie | 1 | Uitstekend |

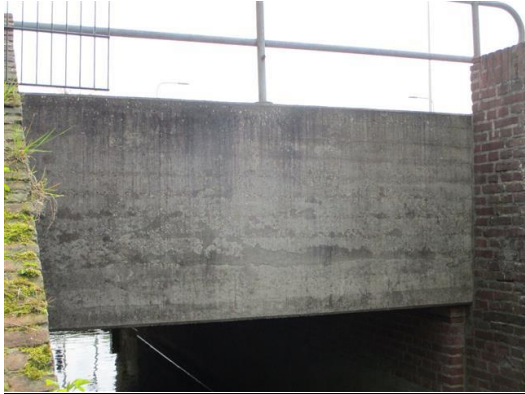
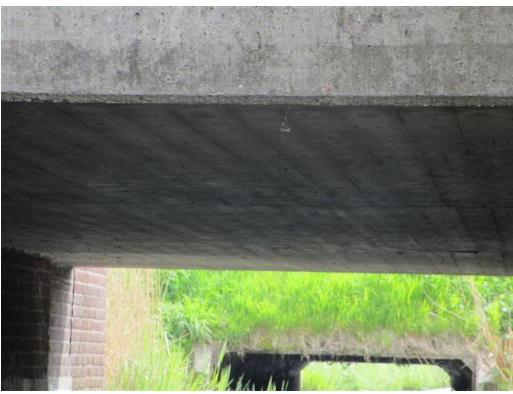
### Hoofddraagconstructie

| Conditie | 1 | Uitstekend |

| Geen gebrek geconstateerd | | | | |

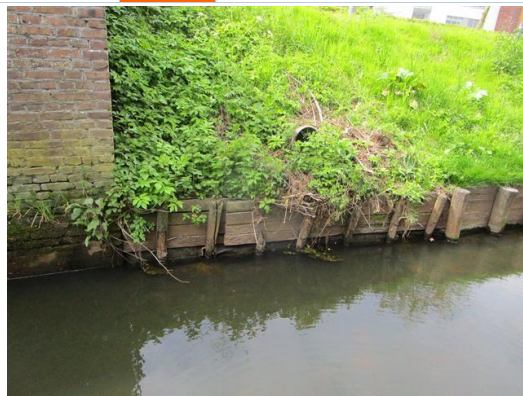
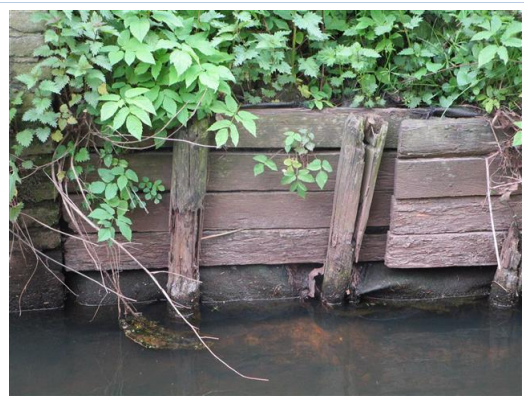
#### Beschoeiing

Conditie 5 Slecht

| Functie, verminderd | | Ernstig | Hoog | Aanzienlijk | 5 |

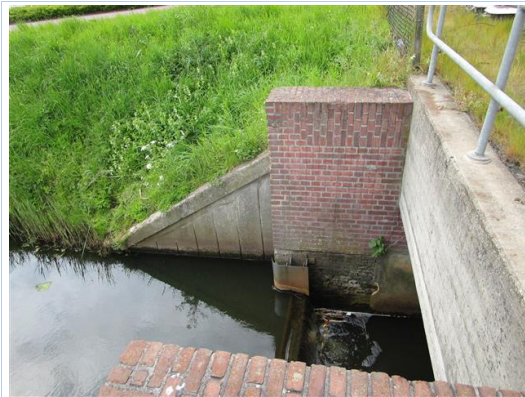
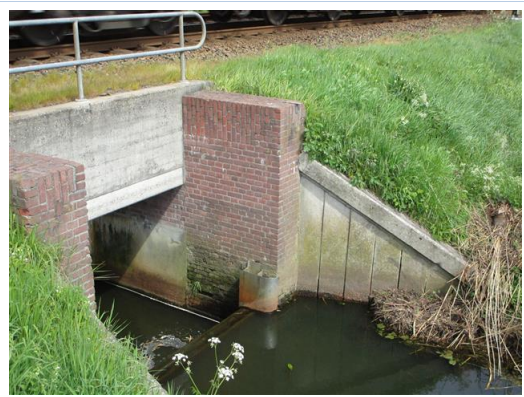
#### Damwand

Conditie 1 Uitstekend

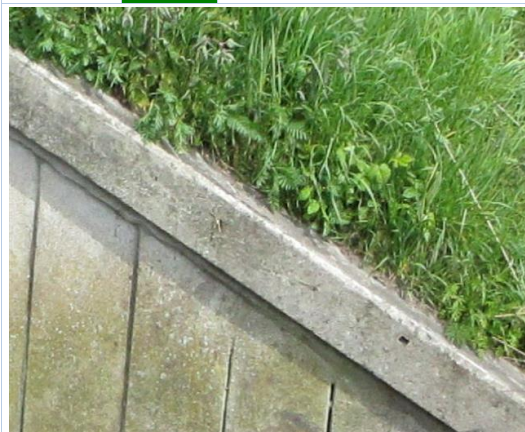
#### Damwandkop

Conditie **1** Uitstekend

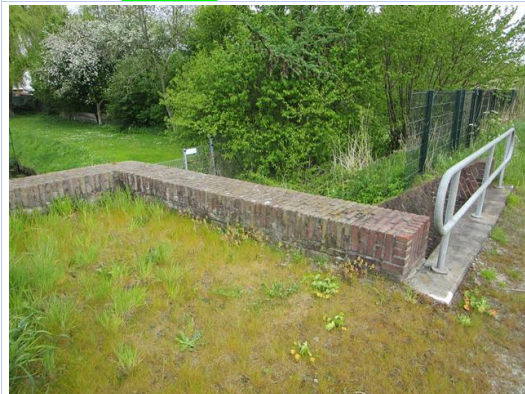
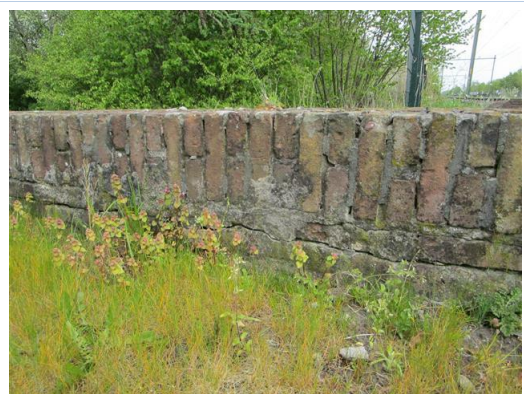
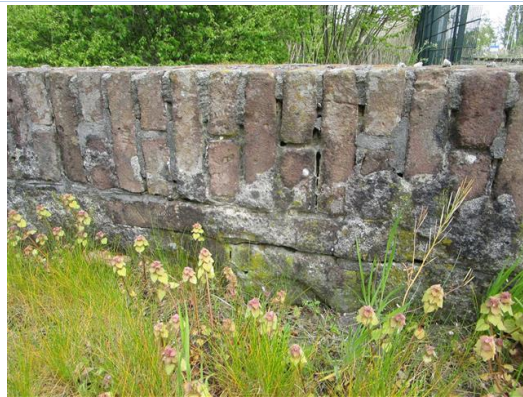
#### Keermuur

Conditie **3** Redelijk

| Gebrek | belang | intensiteit | omvang | score |
|---|---|---|---|---|
| Verwerking | Serius | Midden | Aanzienlijk | 3 |

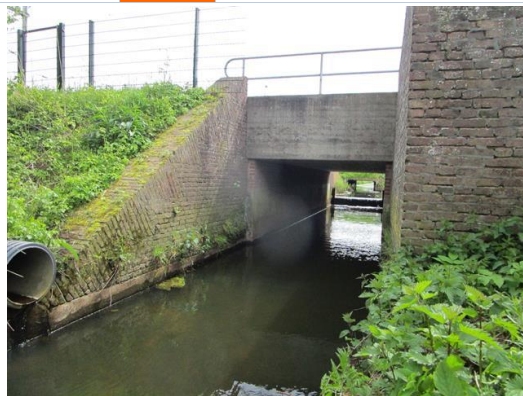
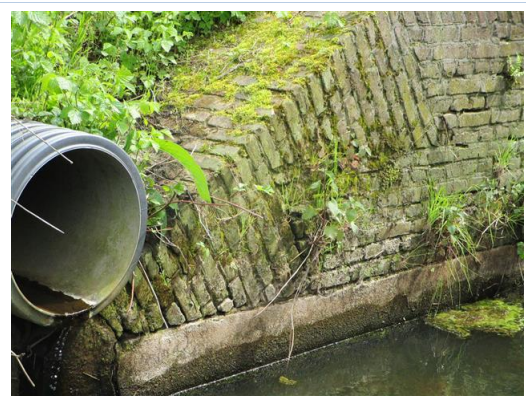
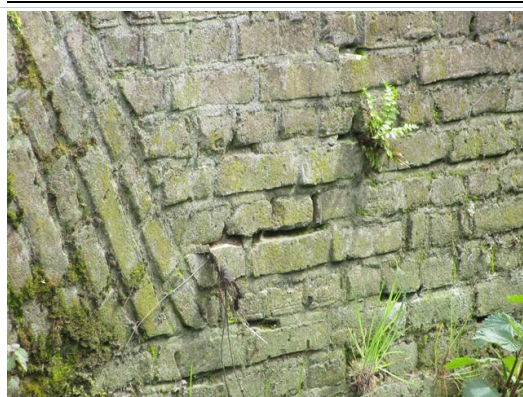
#### Vleugelwand

Conditie **5** Slecht

| Gebrek | belang | intensiteit | omvang | score |
|---|---|---|---|---|
| Erosie | Ernstig | Hoog | Regelmatig | 4 |

| Aangroei | Serius | Midden | Algemeen | 4 |

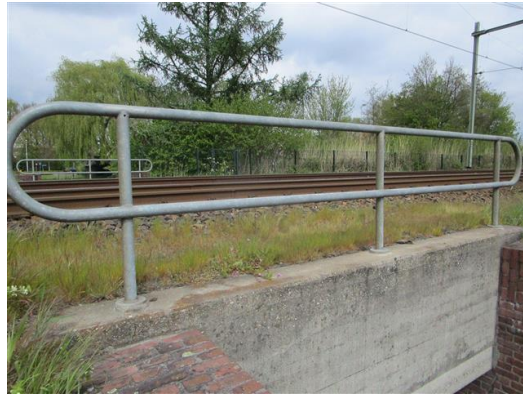
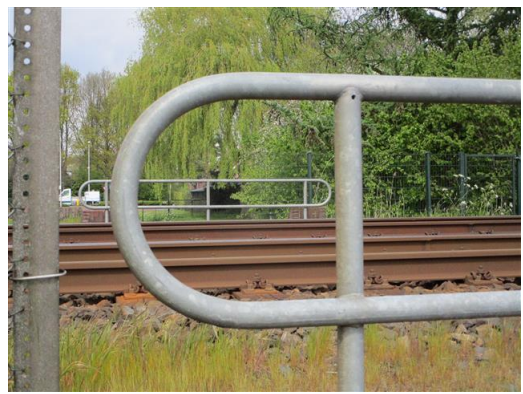
### Hekwerk, Algemeen

Conditie 1 Uitstekend

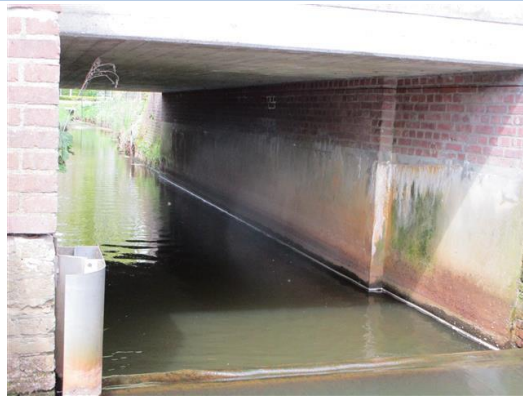
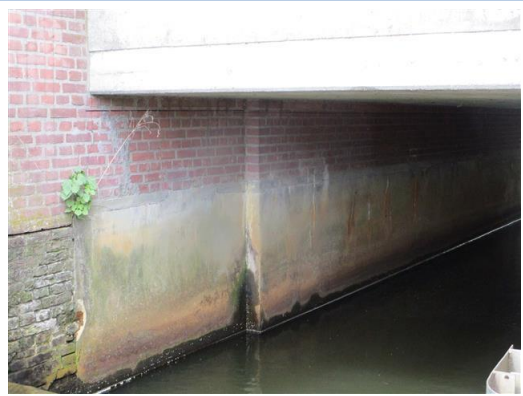
### Landhoofd

Conditie 2 Goed

| Gebrek | belang | intensiteit | omvang | score |
|---|---|---|---|---|
| Scheurvorming | Serius | Hoog | Plaatselijk | 2 |

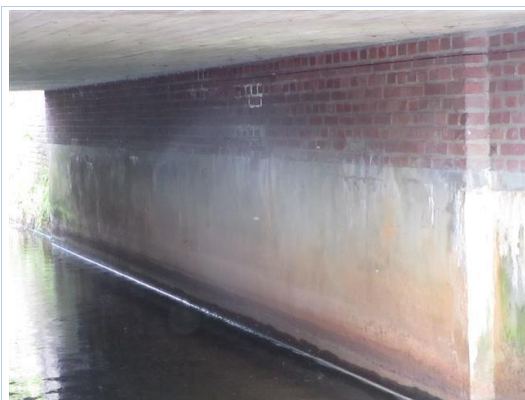
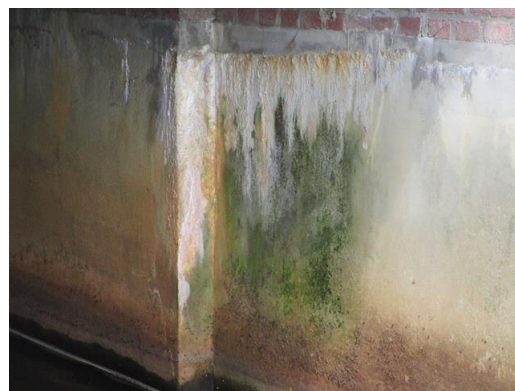
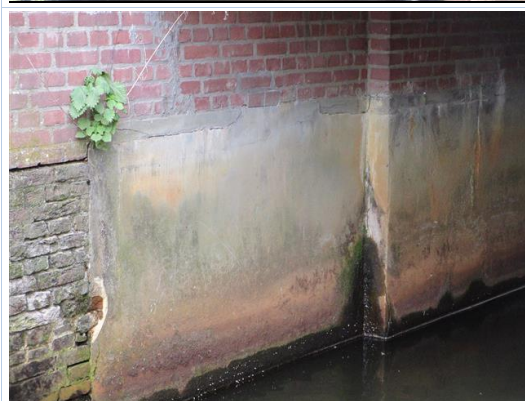
### Beschermlaag

Conditie 3 Redelijk

| Gebrek | belang | intensiteit | omvang | score |
|---|---|---|---|---|
| Vervuiling | Gering | Midden | Regelmatig | 1 |
| Scheurvorming | Gering | Midden | Regelmatig | 1 |
| Schade, mechanisch | Gering | Laag | Incidenteel | 1 |
