## KWALITEITSINSPECTIE RAPPORTAGE

**Spoorviaduct o/d Lagevaart**

**Lijncode:** 122

**km:** 015.428

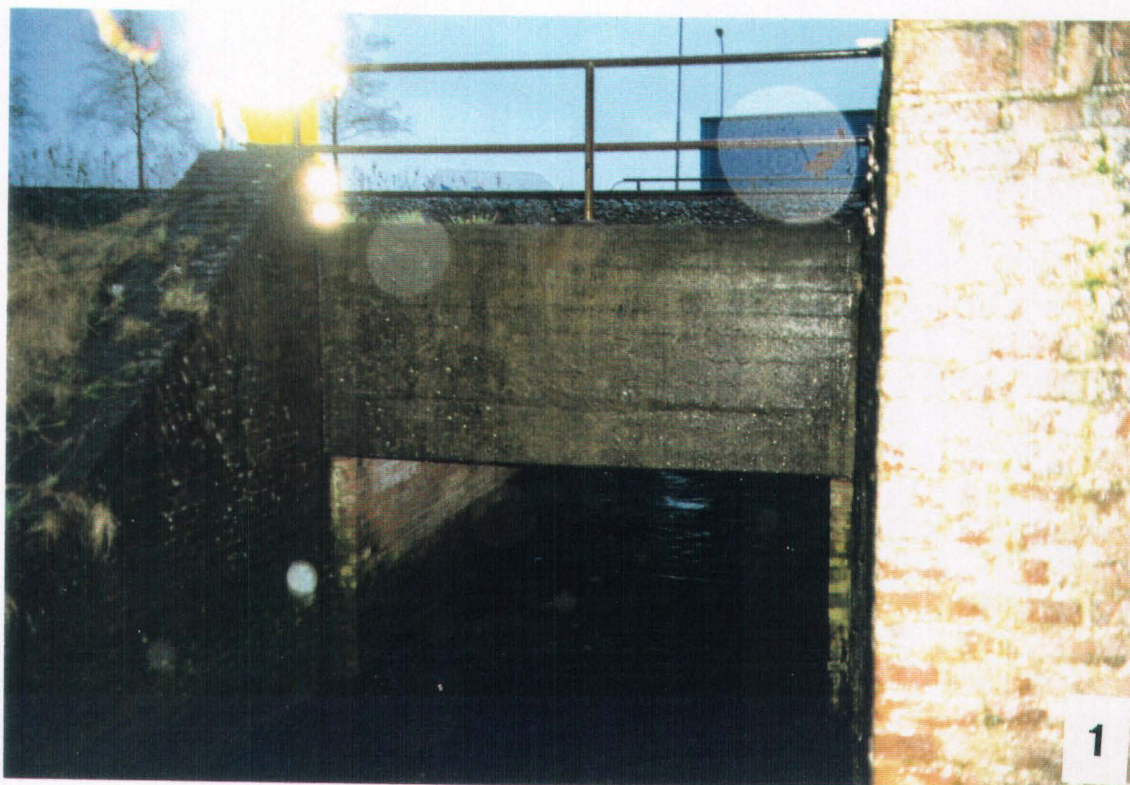
| 3. ONDERBOUW | Waargenomen schade | Hoeveelheid | Foto nr. |
|---|---|---|---|
| 3.3 Landhoofden/Wanden | Open voegen | 5m <sup>2</sup> | 1 |

3.3 Open voegen in beide landhoofden op de waterlijn en algaanslag en mosgroei op beide landhoofden.

Aanbevolen wordt, de begroeiing van de metselwerk vleugels te verwijderen en het voegwerk te herstellen.

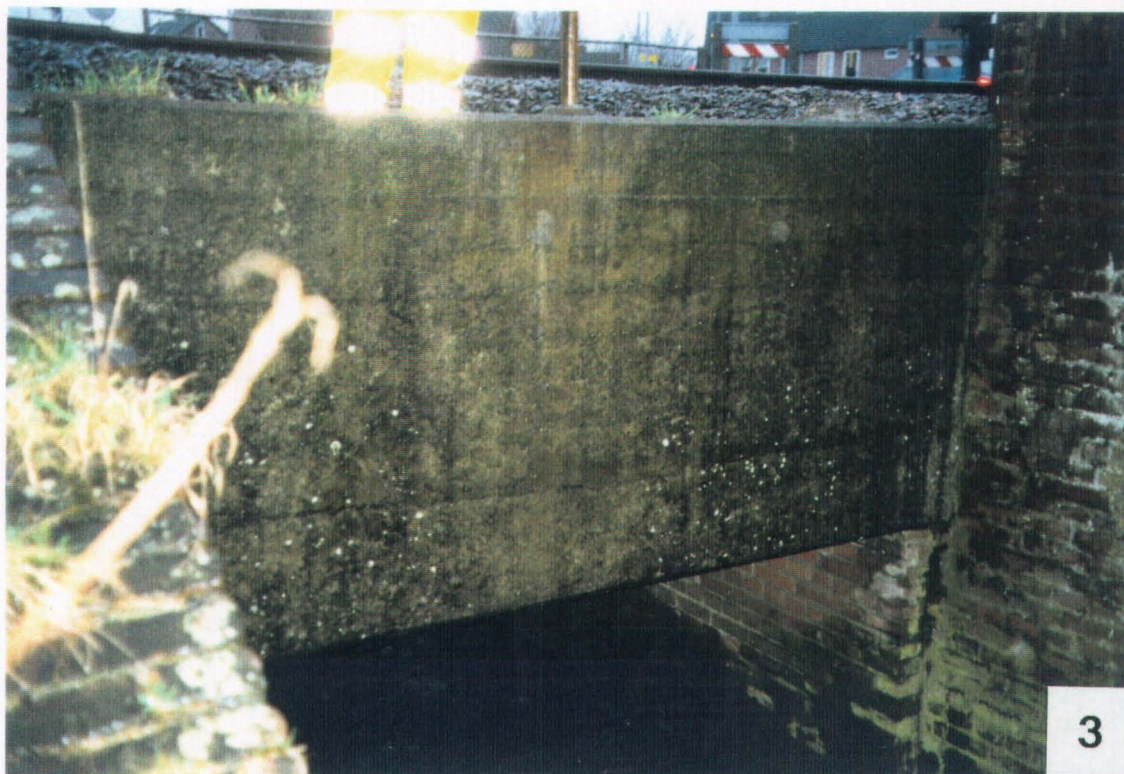
| 1. BOVENBOUW | Waargenomen schade | Hoeveelheid | Foto nr. |
|---|---|---|---|
| 1.2 Zijkant brugdek | Algaanslag | | 3 |

- 1.2 Algaanslag op beide zijken ten brugdek.
- 1.3 Algaanslag op onderkant brugdek.

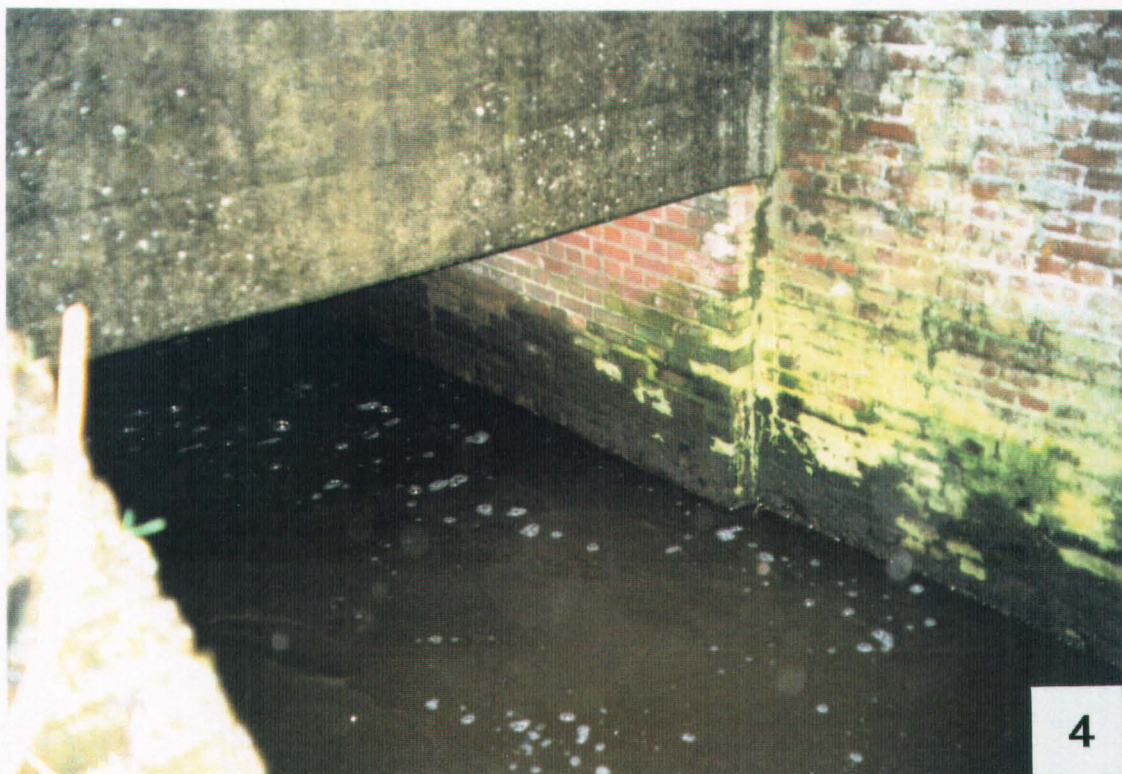
Aan zijde spoor Rsd.- Bd zijn de vleugels verlengd met prefab betonplanken met dekbalk.(foto 4)

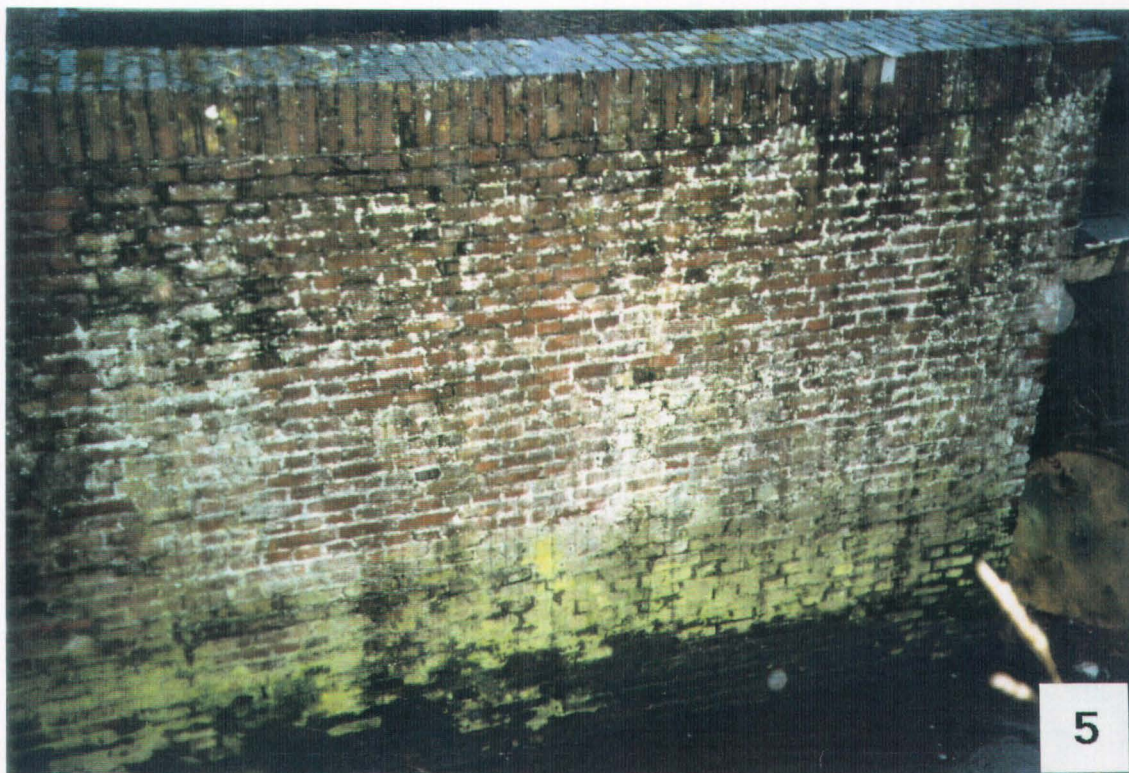
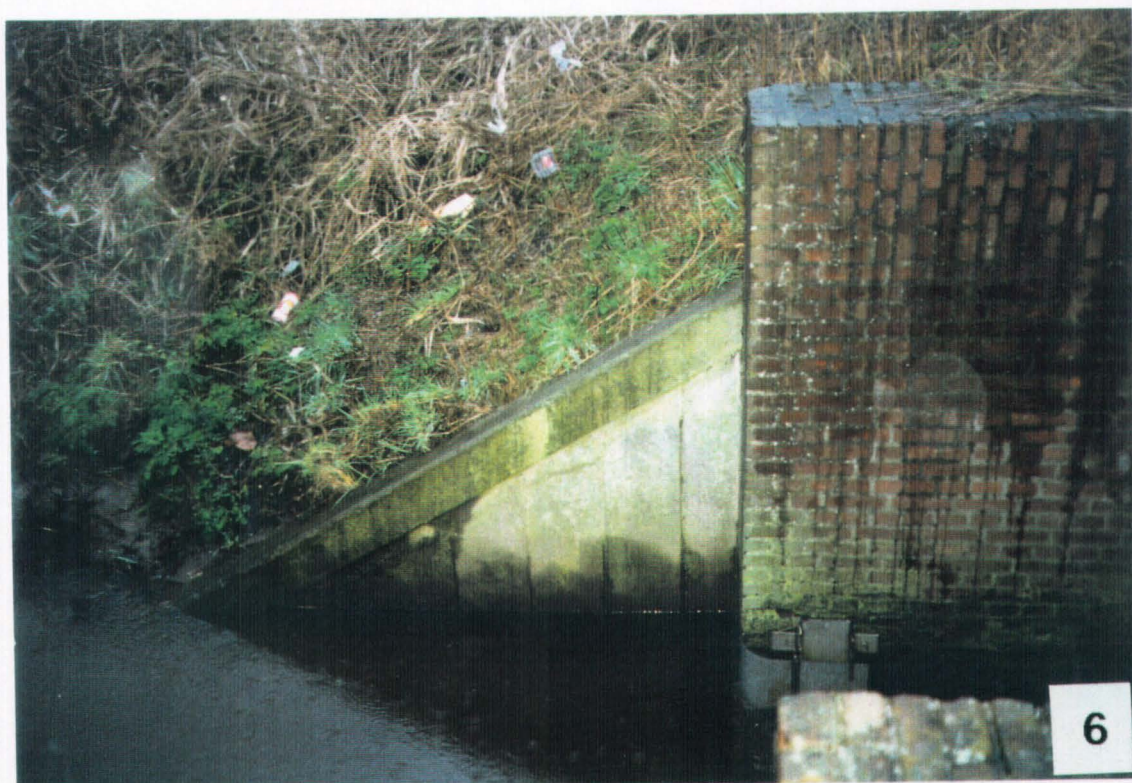
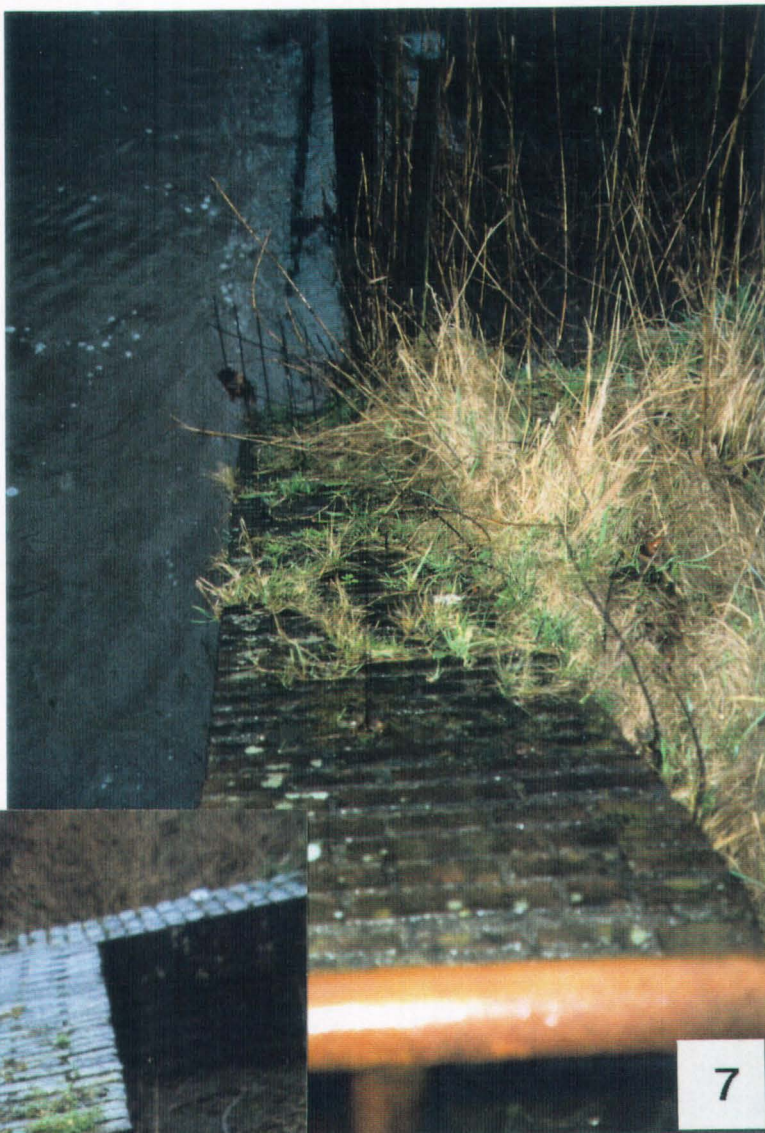
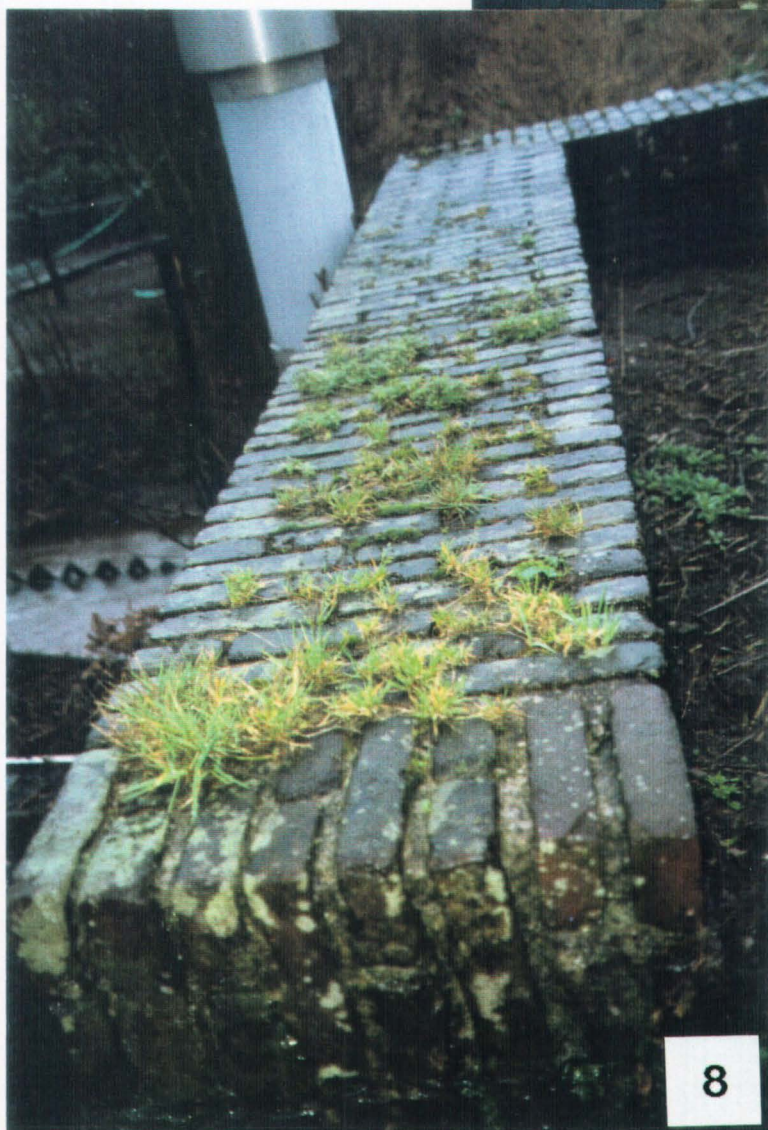
| 4. ONDERBOUW | Waargenomen schade | Hoeveelheid | Foto nr. |
|---|---|---|---|
| 4.1 Vleugels | Open voegen | | 4 t/m 8 |

4.1 Open voegen, begroeiing, algaanslag en mosgroei op bovenzijde en zijkant alle vleugels.(foto 5 t/m 8)
