| <b>Kunstwerkpaspoort</b> | <b>ProRail</b> | Versie | 0.4 |

| Beheergegevens kunstwerk | | Locatie/gemeente: Tilburg, Odg. fiets-/voetgangers oh spoor van Wijboschstr. naar Kronenbergstr. | |
| Kunstwerknummer | KW20-123-0060 | | |
| Kunstwerkenaam | Ond. Campenhoef-Witbrant | | |

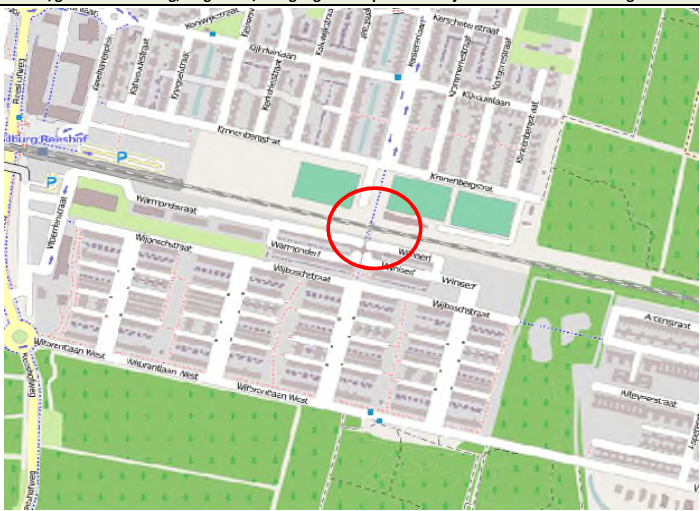
Bovenbouw - Spoordek: Klimatologische verwerking betonwerk. Zuidzijde geen betonschades geconstateerd, geen scheuren. Geen risico's tav de top 10 risico aspecten. Conservering leuningen noordzijde verkrijt en aangetast door klimatologische verwerking.

Onderbouw - steunpunten: onderzijde spoordek voorzien van een laag spuitbeton of brandwerende laag. Opleggingen niet zichtbaar en niet opneembaar. Opleggingen liggen achter de RVS-koven met verlichting.
