## **Inspectie Rapport**

### **Markbrug te Zevenbergen**

16 september 2003

Na aanvraag door Strukton Railinfra is door Duik Combinatie Nederland B.V. op 16 september 2003 een inspectie uitgevoerd aan de Markbrug (spoorbrug) te Zevenbergen.

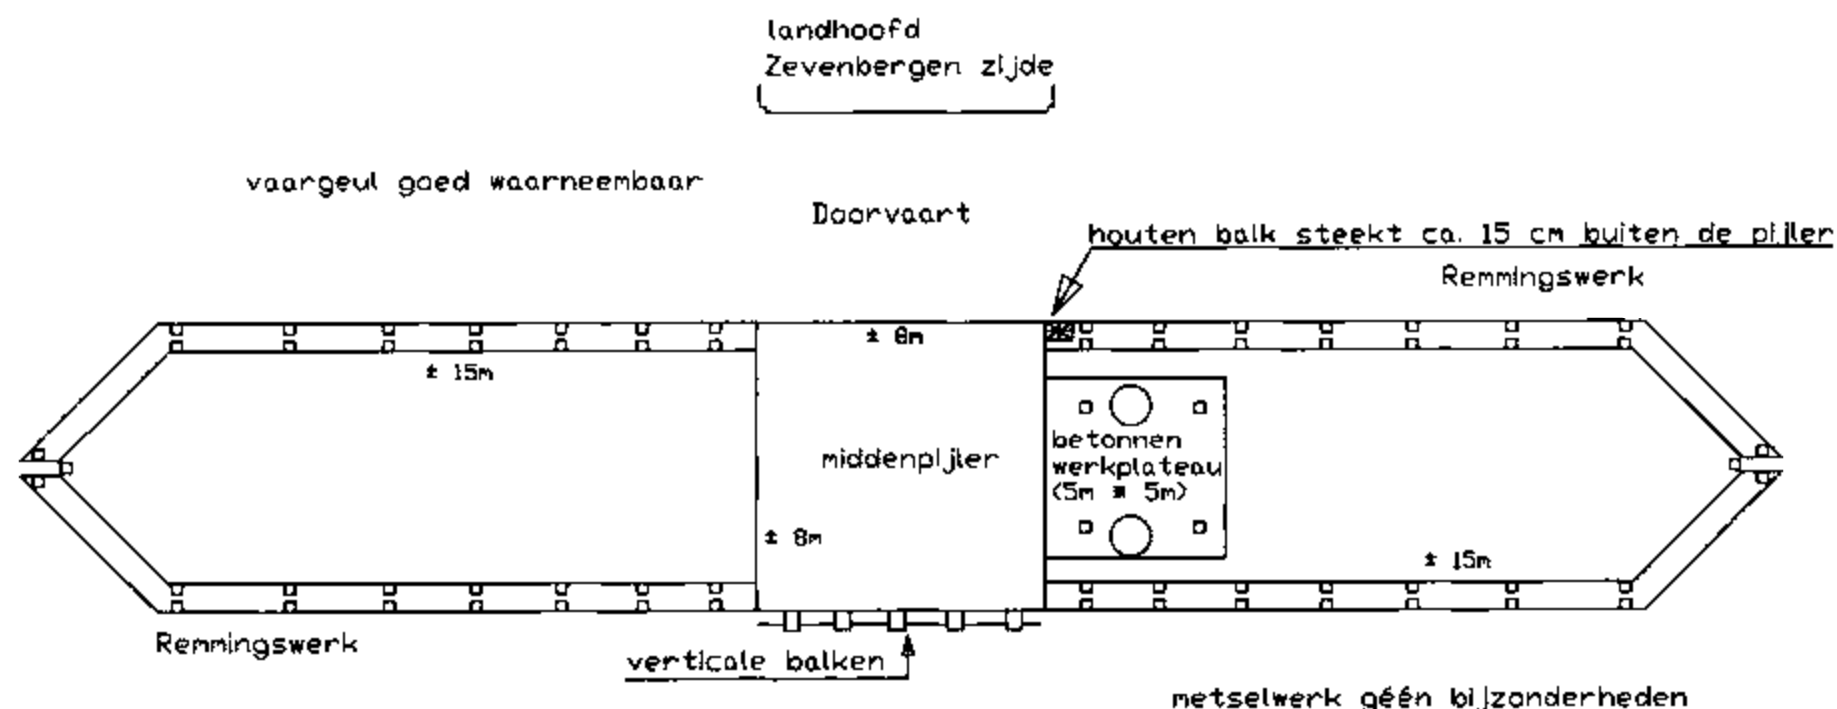
landhoofd  
Roosendaal zijde

○ = afgebrande buispaal (net onder waterlijn)

T.p.v. de fundering kan géén visuele inspectie plaatsvinden i.v.m. hoop puln - zand en kabels

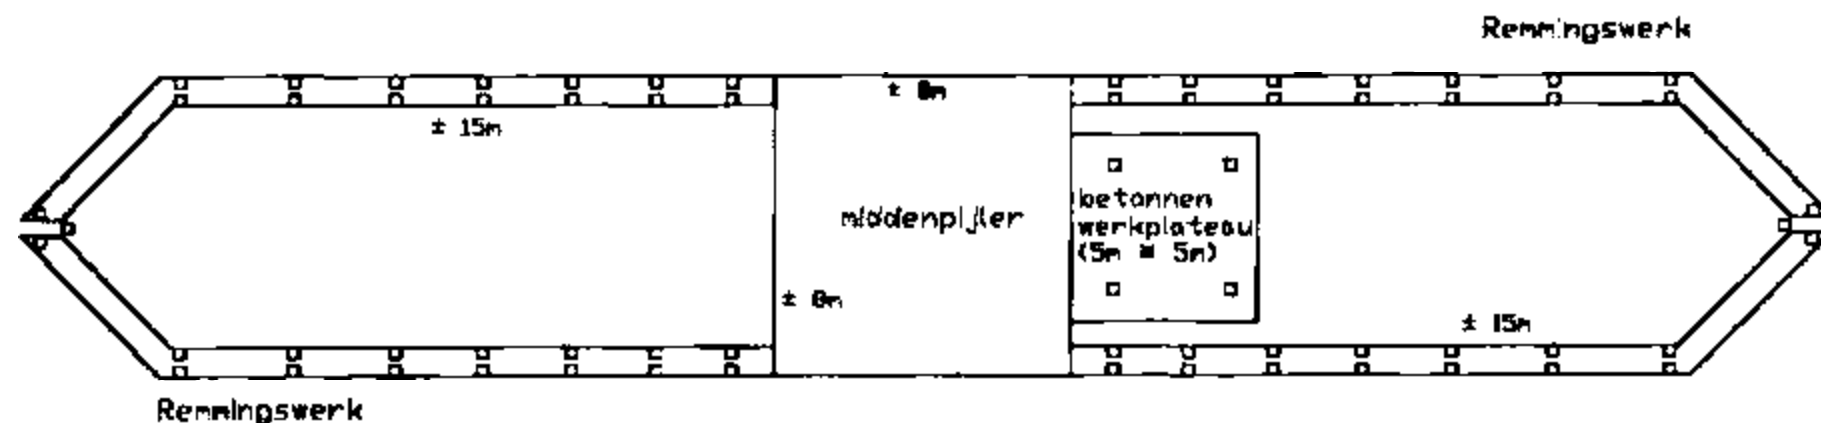
Ter plaatse van het landhoofd 'Roosendaal zijde' bevinden zich zijdelings aan het metselwerk stalen damwandplanken. Wat betreft de aansluiting aan de zuidzijde tussen de damwandplanken en het metselwerk zijn er geen bijzonderheden geconstateerd. Ter plekke van de aansluiting aan de noordzijde bevindt zich over 2 meter een spleet van 1 tot 2,5 cm. Door deze spleet vindt geen grondtransport plaats. Op de bodem voor het landhoofd bevindt van zuid naar noord over de eerste drie meter bestorting. Dan ligt er over de volgende 5m doek van het zinkstuk en dit doek is verder vrij.

Ter plaatse van het landhoofd 'Zevenbergen zijde' bevinden zich zijdelings aan het metselwerk stalen damwandplanken. Wat betreft de aansluiting aan de noordzijde en zuidzijde tussen de damwandplanken en het metselwerk zijn er geen bijzonderheden geconstateerd. Op de bodem voor het landhoofd bevindt van noord naar zuid weinig stortsteen in het midden over ca. 4m ongeveer 25cm minder dan ter plekke van de hoeken van het landhoofd. Het zinkstuk is hieronder voelbaar.
