## Kunstwerkpaspoort

## ProRail

Versie 0.3  
Datum 22-11-2016

| Kunstwerknaam | Spoorbrug o.d. Mark, Markbrug<br>(volgens ProDocs 'Nieuwveerbrug') |

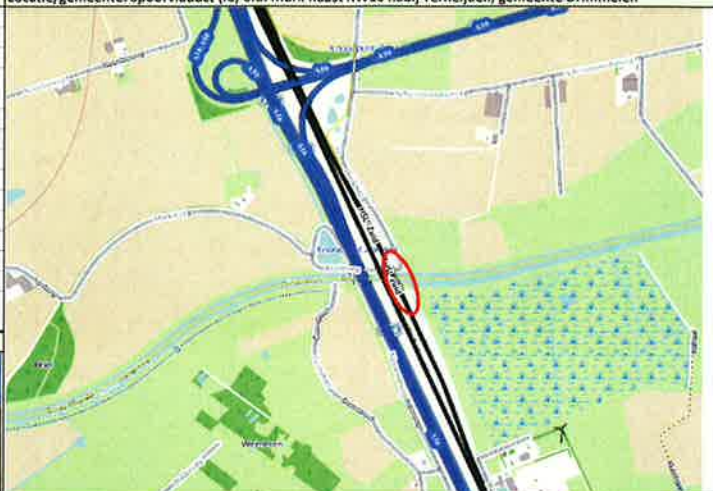
## Foto kunstwerk

Locatie/gemeente: Spoorviaduct (IC) o.d. Mark naast RW16 nabij Terheijden, gemeente Drimmelen
