Empresa de mineração australiana atenua perda de produção de aproximadamente **\$28 - \$62 milhões de dólares** com a **Solução Dynamox**

# Investigação

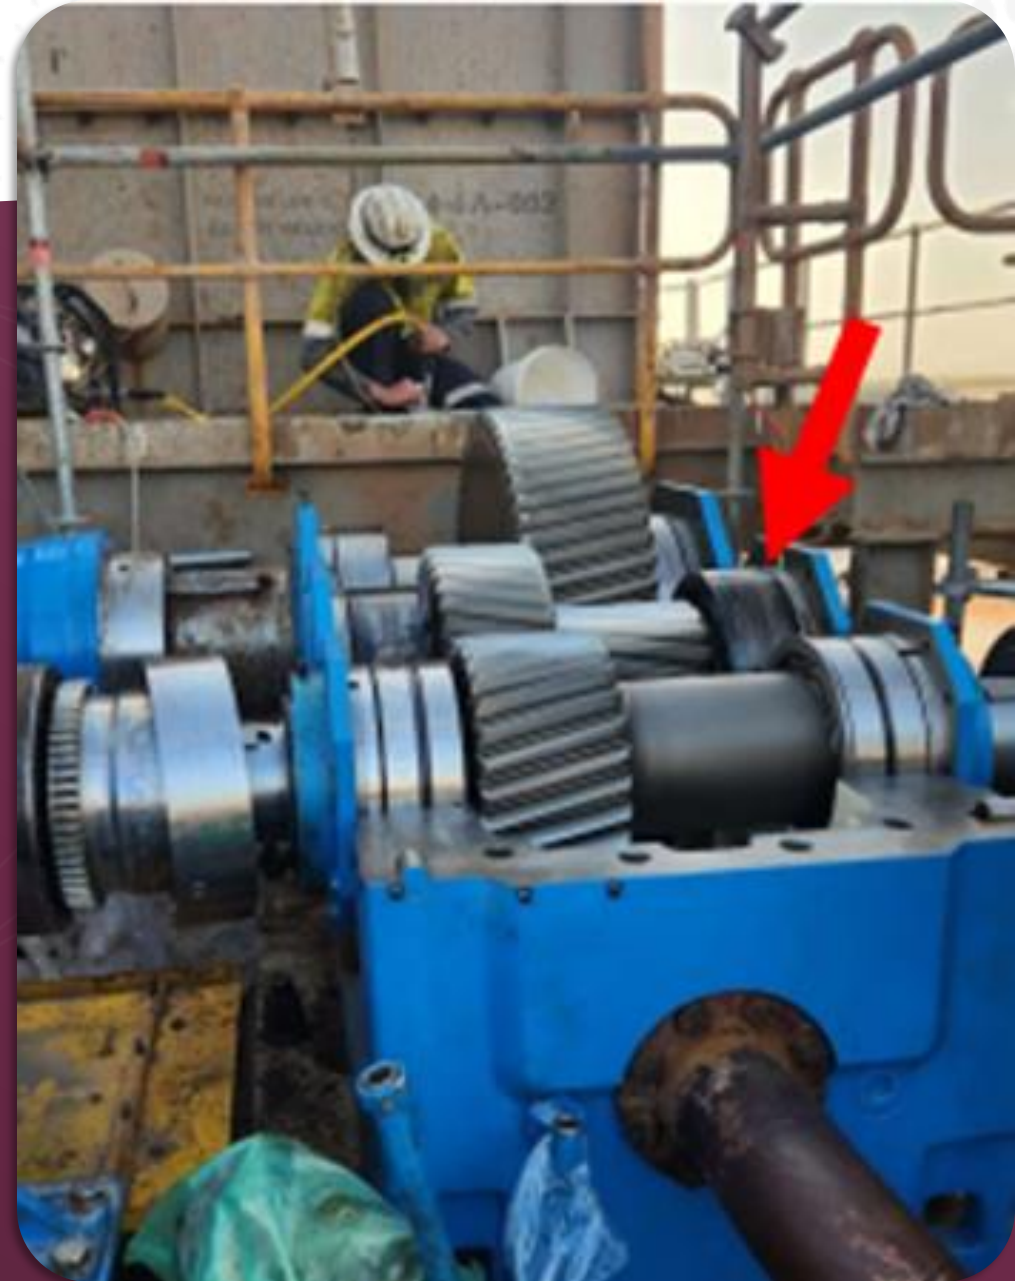
No final de 2023, a equipe de monitoramento de uma grande empresa de mineração australiana identificou um aumento significativo da vibração no eixo de entrada do redutor do moinho de bolas em uma de suas plantas. Esse é um ativo extremamente importante e pode impactar toda a produção caso fique inoperante.

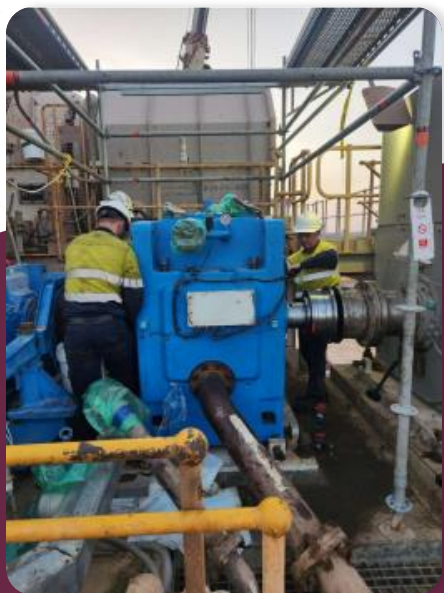
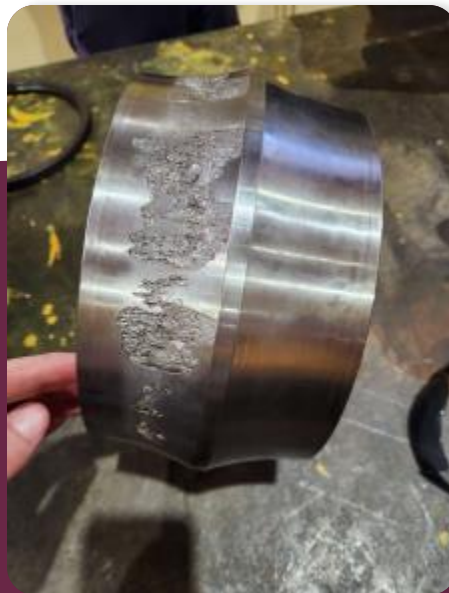
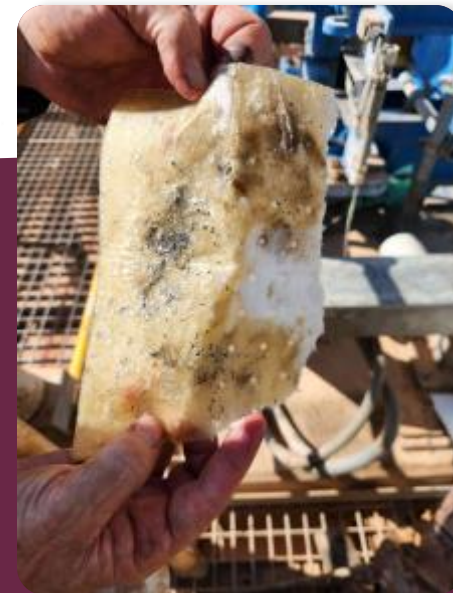
A investigação revelou que havia surgido um defeito no rolamento da pista interior no eixo de entrada do redutor na extremidade do rolamento. O redutor tinha grandes quantidades de limalhas de metal, indicando que uma falha catastrófica era iminente. Além disso, foi observado um desgaste na caixa do eixo intermediário, o que sugere que o rolamento estava girando dentro da caixa.

Durante o reparo, o eixo de entrada foi removido, os rolamentos foram substituídos e o óleo foi trocado. Simultaneamente, foi efetuada uma revisão completa do redutor e do alinhamento do eixo para garantir que todas as especificações estavam dentro dos padrões do fabricante.
