# S자 커브 / 급커브 후 직진 튜닝 가이드

YOLO right-lane corridor + PD steering 기준. 2026-07-07 12:41:59 화면 기록 분석 요약.

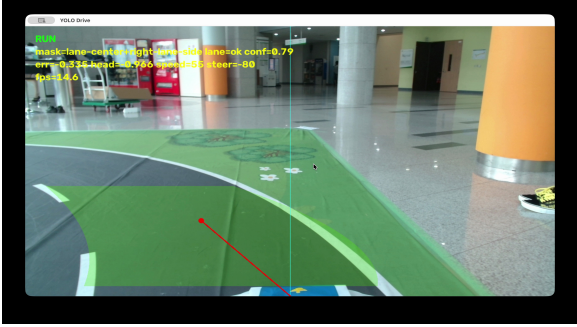
- S자 커브와 급커브 구간에서 목표점이 검정 도로의 안쪽 중앙보다 흰 선 근처로 붙는다.
- 커브 진입 속도가 여전히 높아서, steer가 커져도 차체가 목표점에 도달하기 전에 선을 밟는다.
- 급커브 이후 직진 구간에서 이전 커브 조향과 smoothing 영향이 남아 steer가 늦게 풀린다.
- 현재는 차선 인식 실패라기보다 목표점 위치, 커브 감속, 조향 ramp, smoothing 지연의 조합 문제로 보는 것이 맞다.

| 장면 | 관찰 | 해석 |
|---|---|---|
| S자 / 급커브 중 | err=-0.335, head=-0.966, speed=55, steer=-80 | 조향은 나가지만 목표점이 선 근처이고 속도도 높아 선을 밟기 쉽다. |

| <p>28% 지점: 목표점이 흰 선 근처, steer=-80</p> | <p>68% 지점: 직진 구간인데 steer=-55가 남음</p> |

| 증상 | 먼저 조정 | 방향 |
|---|---|---|
| 급커브 후 직진에서 계속 선을 밟음 | --min-steering-rate-limit, center_smooth_alpha, heading_smooth_alpha | min-steering-rate-limit은 올린다. smoothing alpha는 파일에서 올리면 회복이 빨라진다. |
| 목표점 자체가 흰 선 근처로 붙음 | --lookahead, --sample-top, --sample-bottom | lookahead를 0.66-0.76 사이로 바꿔가며 목표점이 도로 안쪽에 오는지 본다. |

- 첫 주행은 speed 55, min-curve-speed 38로 낮게 시작한다.
- S자 커브에서 선을 밟으면 speed-curve-slowdown을 70에서 80으로 올리거나 min-curve-speed를 35로 낮춘다.
- 커브에서 조향이 부족하면 curve-steering-scale을 1.45에서 1.60으로 올린다.
- 직진 구간에서 조향이 늦게 풀리면 min-steering-rate-limit을 40에서 55로 올린다.
- 목표점이 선 근처에 계속 붙으면 lookahead를 0.68, 0.72, 0.76 순서로 비교한다.
- 한 번에 여러 개를 바꾸지 말고 한 바퀴마다 한두 개만 바꿔야 원인을 알 수 있다.

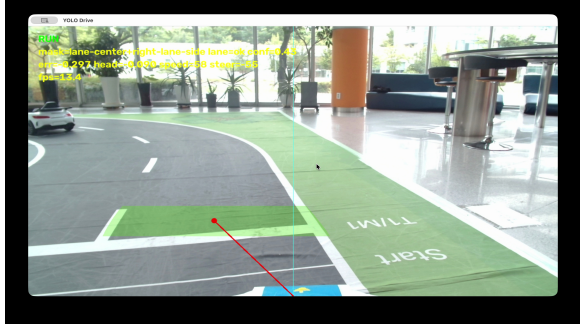
| 장면 | 관찰 | 해석 |
|---|---|---|
| 급커브 후 직진 | err=-0.297, head=0.090, speed=58, steer=-55 | 직진으로 풀릴 때도 이전 좌회전 조향이 남아 라인 쪽으로 계속 붙는다. |
