1503 CH15

COMPTE RENDU DE RÉUNION DE CHANTIER N°15

RAVALEMENT DES FACADES VARANGUES & PARTIES COMMUNES DU PARC LOCATIF DE LA SEDRE EN 2018 LOT 2 – RESIDENCE TOUCOULEUR

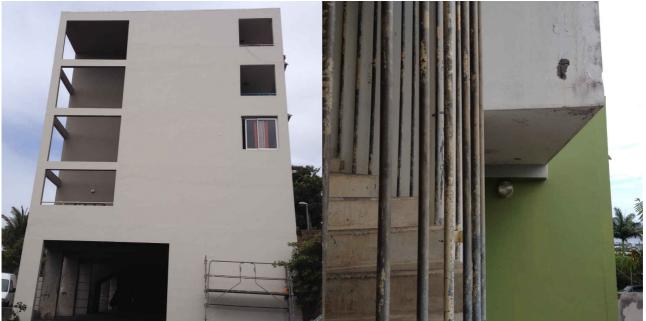
avancement façade : Bâtiment A façade ouest réalisée

bâtiment A reprise de béton y compris passivation des aciers a prevoir

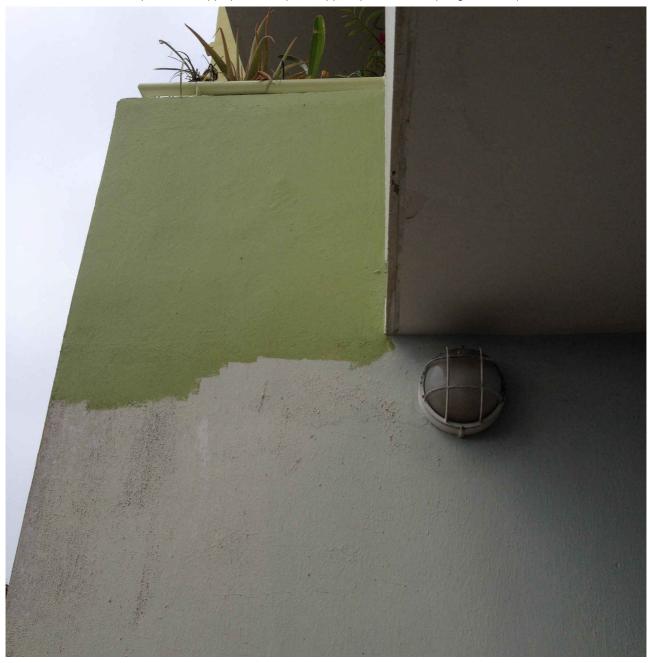
bâtiment A : visiblement la peinture est appliquée alors que le support qui écaille n'est pas gratté : à reprendre

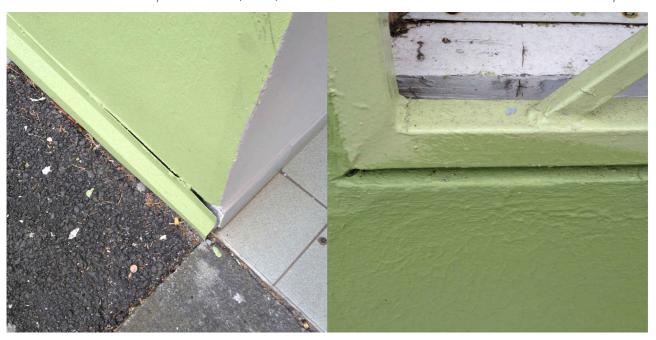
bâtiment A solin a refixer et reprendre silicone (cf DTU)

tous bâtiments : travail bâclé & nombreuses taches a reprendre

& peinture du rejingot avec entoilage a prevoir (cf DTU)
