# **TRAVAUX DE GROS ENTRETIEN Gr. 0621 « GRANDE FONTAINE »**

RAPPORT DE DIAGNOSTIC (DIA)

XAVIER DARON ARCHITECTE DPLG

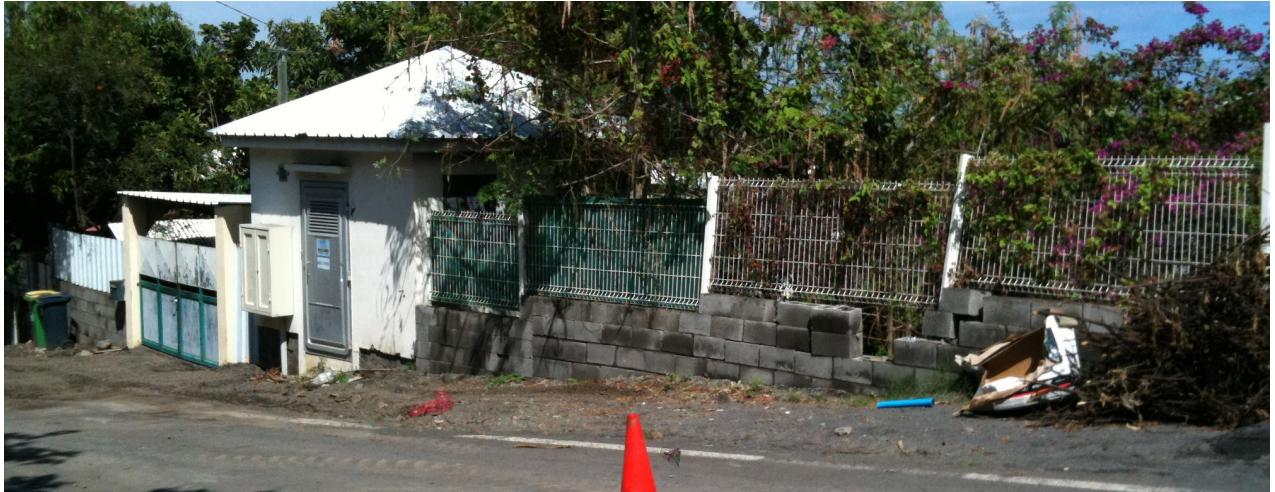
L'état de ces éléments est généralement bon ; on remarque qu'une partie de la clôture sur voie de la maison n°30 est cassée, et que, du fait des locataires (maison n° 24) ou de travaux d'entretien (maison n° 22), deux portails ont été modifiés.

photo 1 : maison n°30 (clôture cassée, et menacée de ruine)

- évacuation des encombrants et déchets présents sur les parcelles et notamment dans les vides sanitaires (toutes maisons), débroussaillage (maison n°30)
- reprise de la partie de mur sur voie publique qui est cassé (maison n°30),
- reprise des murets de soutènement situés côté rue, entre chaque logement,
- remplacement du portail de la maison n°24, et éventuellement de celui de la maison n°22,
- en option, enduit deux faces des blocs creux de la clôture sur rue

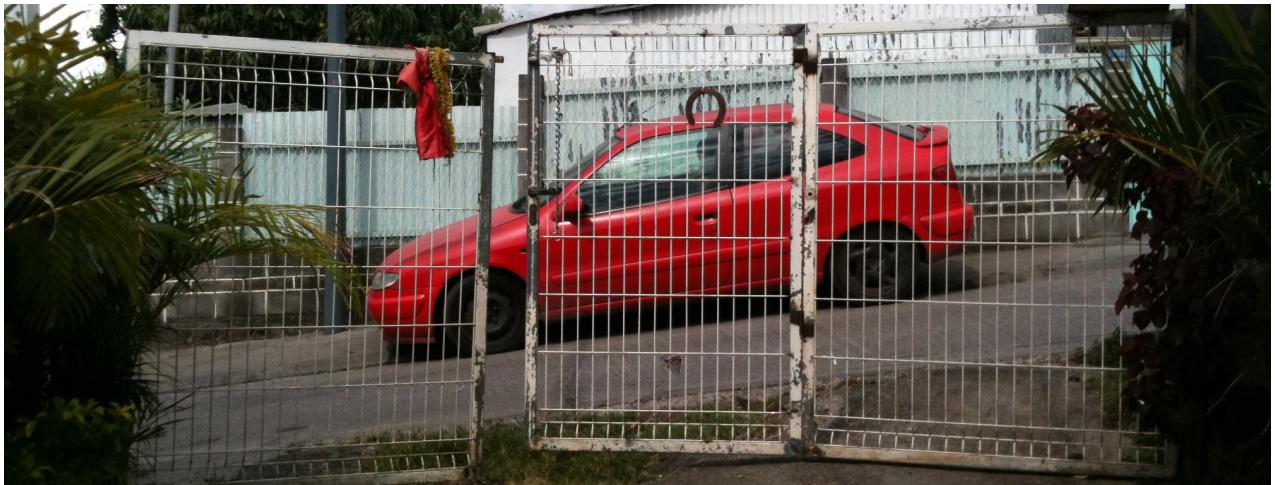
photo 2 : maison n°24 (portail modifié par locataire)

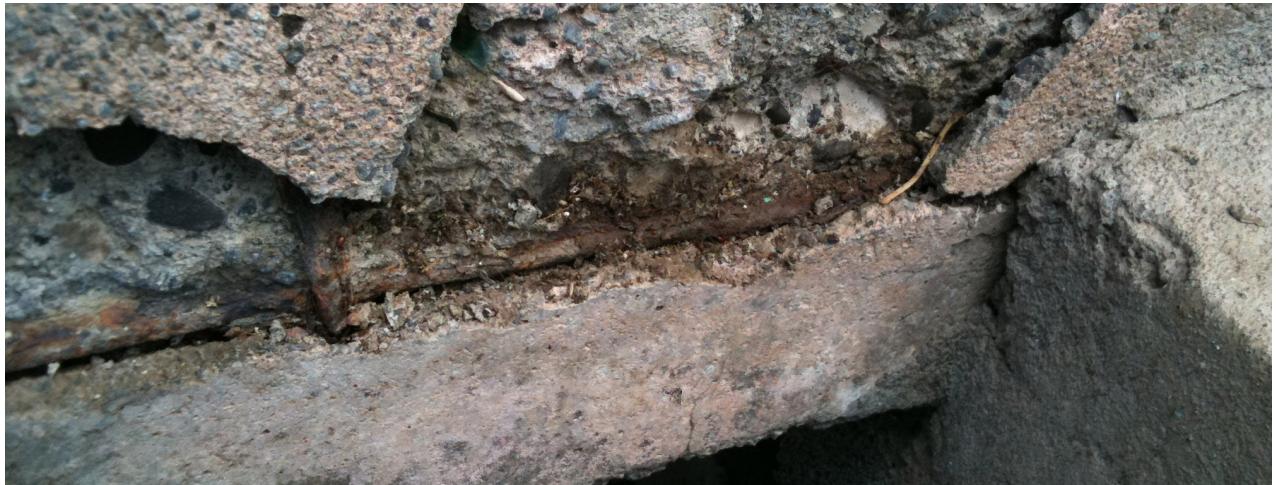
Le gros œuvre est limité, pour chaque maison, à trois murets parallèles en blocs américains (de hauteur comprise entre 60 et 120 cm) supportant une dalle de RDC réalisée en poutrelles-entrevois ; le chaînage périphérique des dalles laisse apparaître, en de très nombreux points, les aciers du ferrailage, du fait de la carbonatation du béton dû à un défaut d'enrobage (non conforme aux normes en vigueur lors de la réalisation).

photo 3 : maison n°22 (chaînage côté cour)

- passivation des aciers apparents (toutes les maisons, côté cour),
- reprise de tous les murs de soutènement au niveau des varangues,
- reprise de tous les escaliers d'accès aux arrières-cours (mise en conformité),
- en option, réalisation de dalles ou dallages pour machines à laver côté cour (travaux pouvant être soumis à déclaration de travaux ou permis de construire, hors mission)

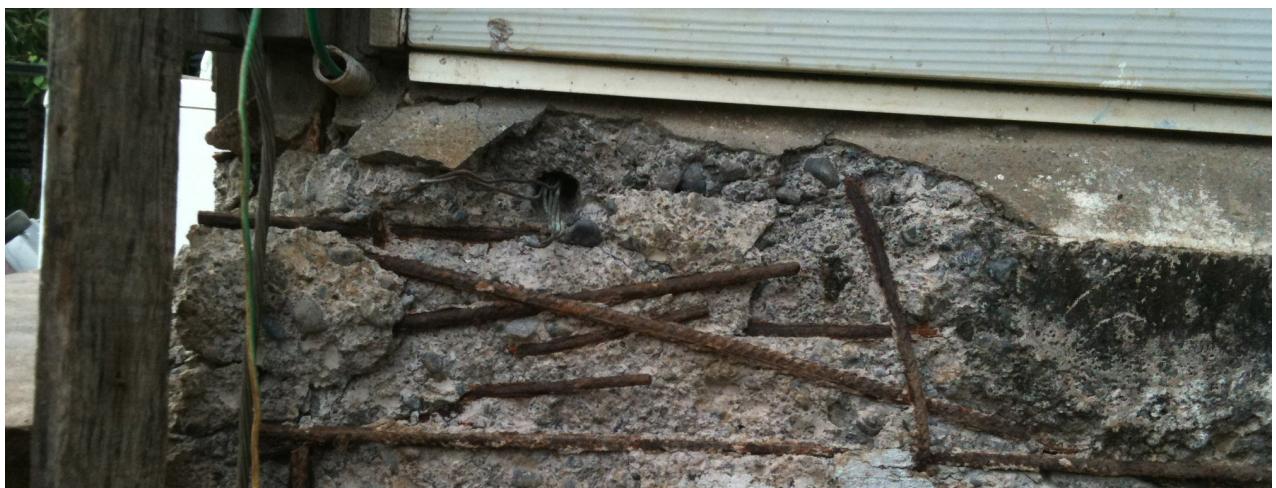
photo 4 : maison n°22 (chaînage à l'angle de la maison n°24)

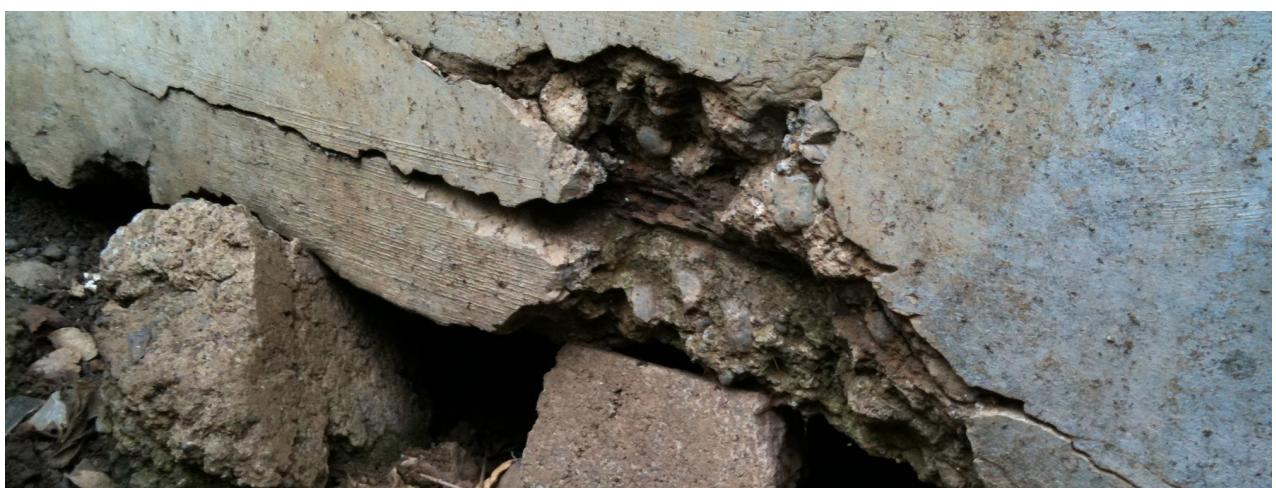
- réseau d'évacuation EV en apparent, maçonné.
- pas de gestion des eaux pluviales, qui passent du côté rue au côté cour sous la maison, dans le vide sanitaire, ce qui entraîne une stagnation d'eau en VS

photo 5 : maison n°26 (chaînage coté rue, au niveau du passage emprunté par l'eau de pluie pour accéder au vide sanitaire)

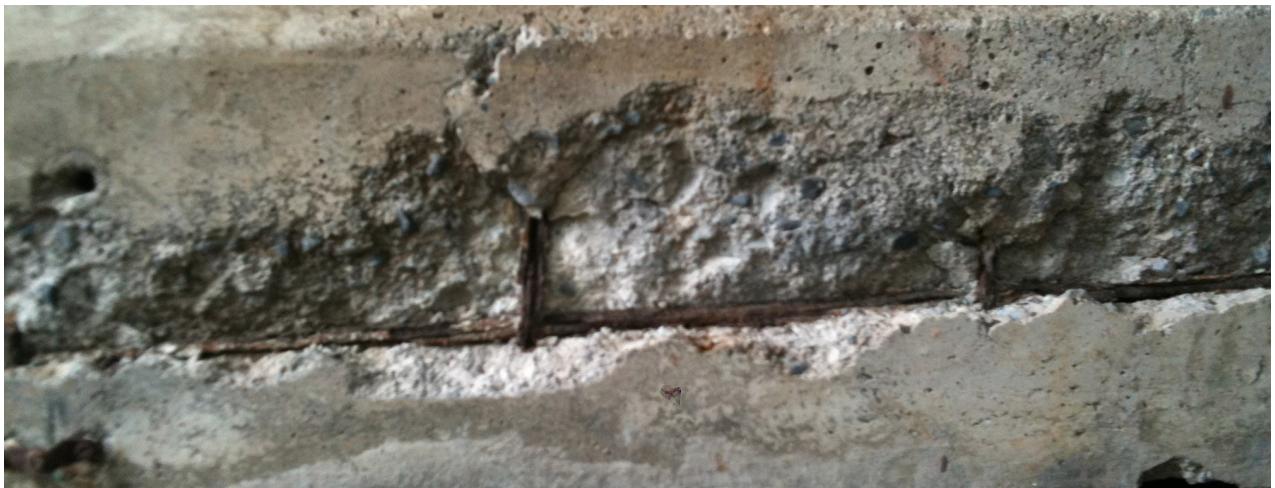
photo 6 : maison n°28 (chaînage côté cour)

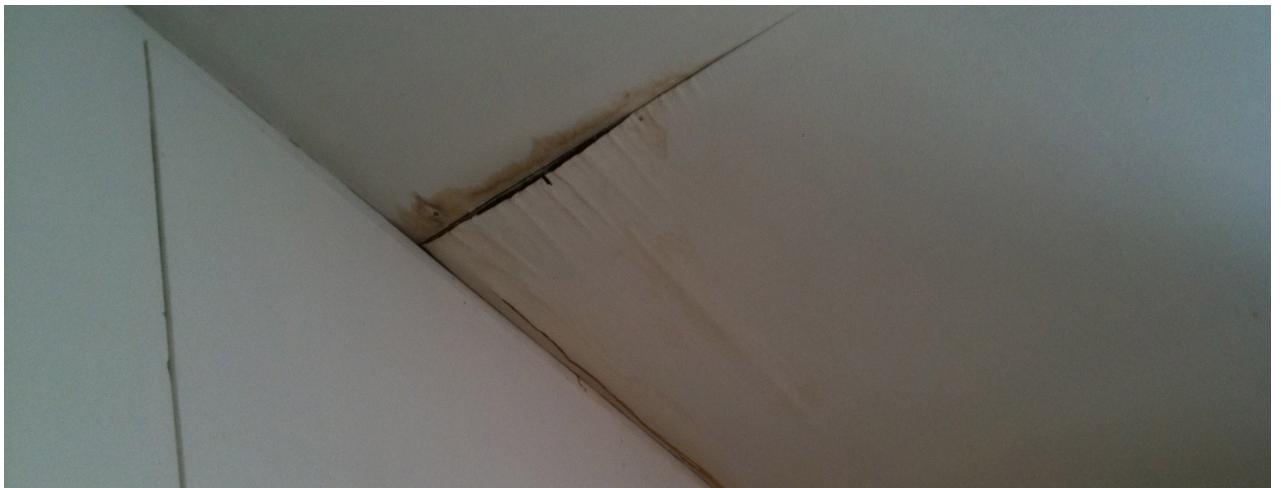
Sur les couvertures, en tôle ondulée (profil ondulé 760x18), la peinture " farine " systématiquement ; par ailleurs, dans la maison n°30, qui bénéficie d'un faux-plafond, les traces de fuites de couverture sont nombreuses et prononcées (dans la chambre sur rue, et dans le séjour). Compte tenu que mis à part la maison n°24, les autres maisons n'ont pas de faux-plafond, on peut augurer un risque de fuites important de toutes les couvertures.

photo 7 : maison n°30 (fuite dans le séjour)

- mise en œuvre d'un système d'étanchéité liquide pour toutes les couvertures tôles,
- en option, réalisation de petites extensions de couverture tôle, côté cour, pour protéger chauffe-eau et machines à laver (travaux pouvant être soumis à déclaration de travaux ou PC, hors mission)

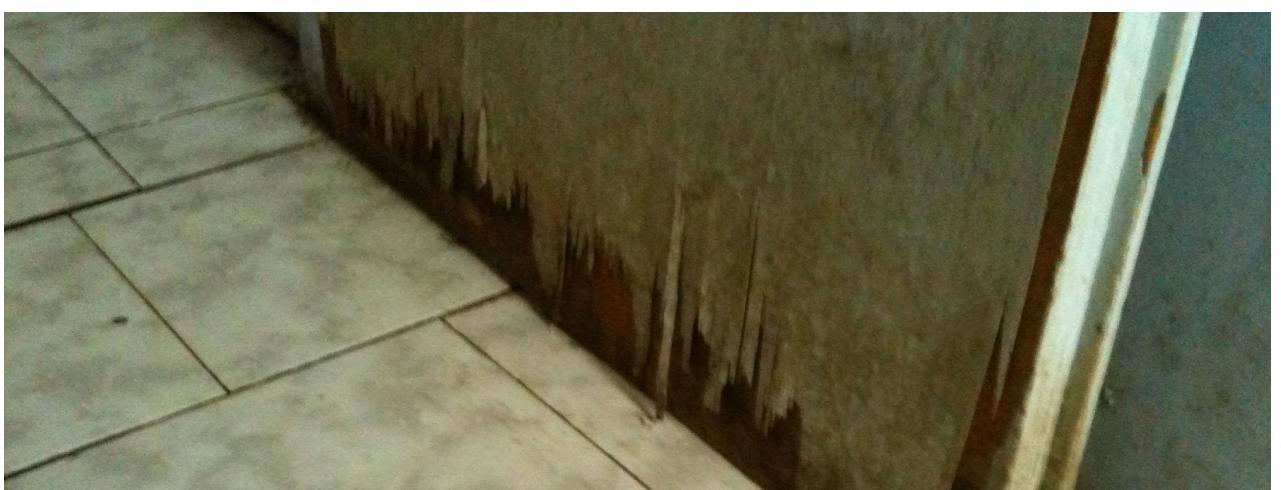
Les portes intérieures sont toutes fatiguées, abîmées en partie basse, et souvent déformées. Les mécanismes sont eux aussi fatigués (pênes, bâquilles...)

photo 8 : maison n°28 (porte de la cuisine)

- remplacement de toutes les portes isoplanes dans tous les logements par des portes traitées contre les termites,
- remplacement de tous éléments en contreplaqué (ou médium hydrofuge) manquants (notamment dans maisons n°26 & 28), abîmés (dans les salles d'eau de toutes les maisons), ou cassés (maison n°28)

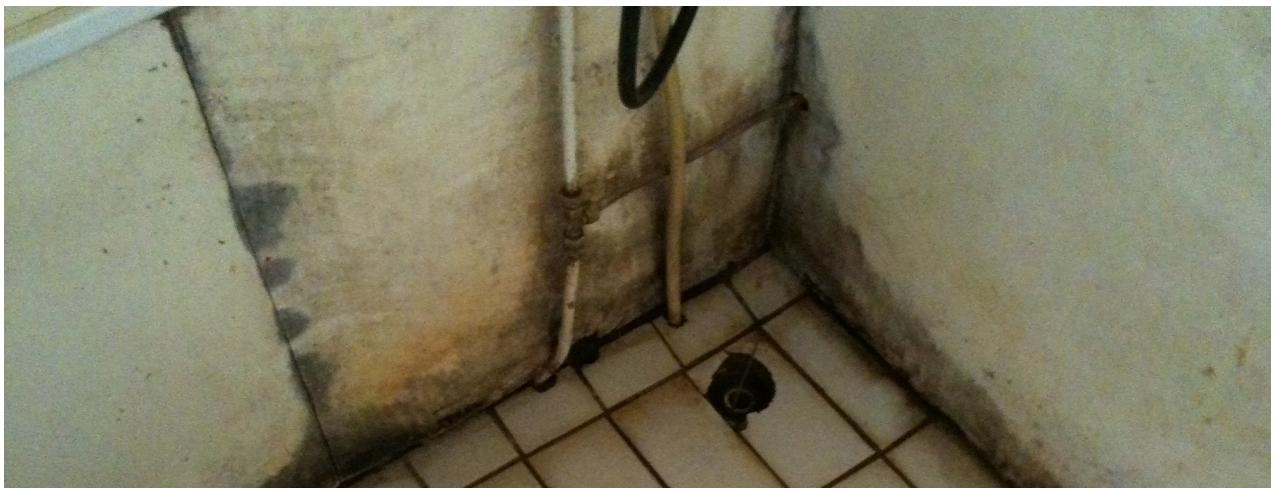
photo 10 : maison n°30 : douche à l'italienne

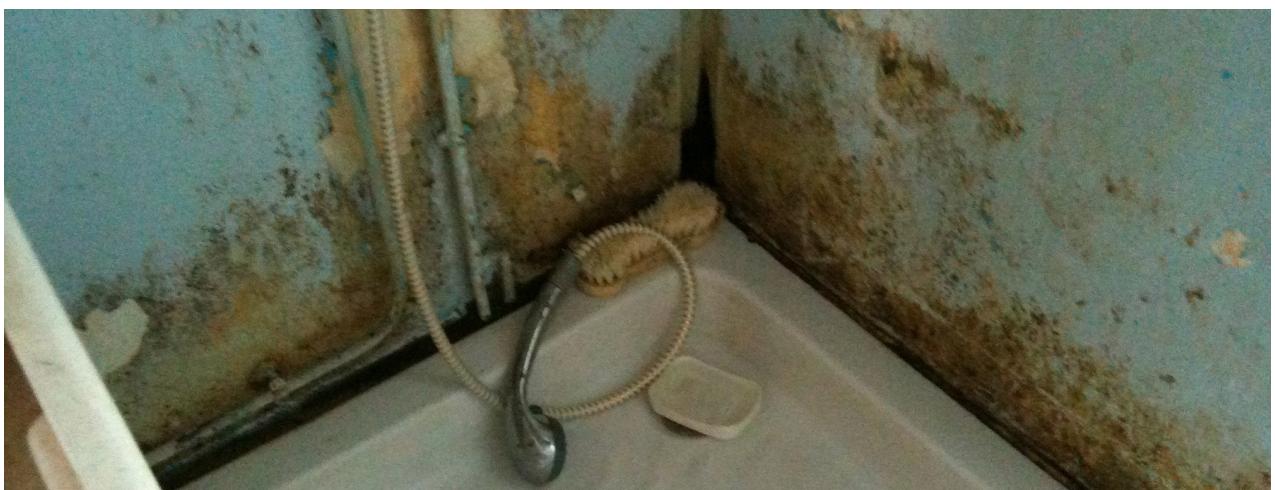
photo 11 : maison n°22 (douche à l'italienne)

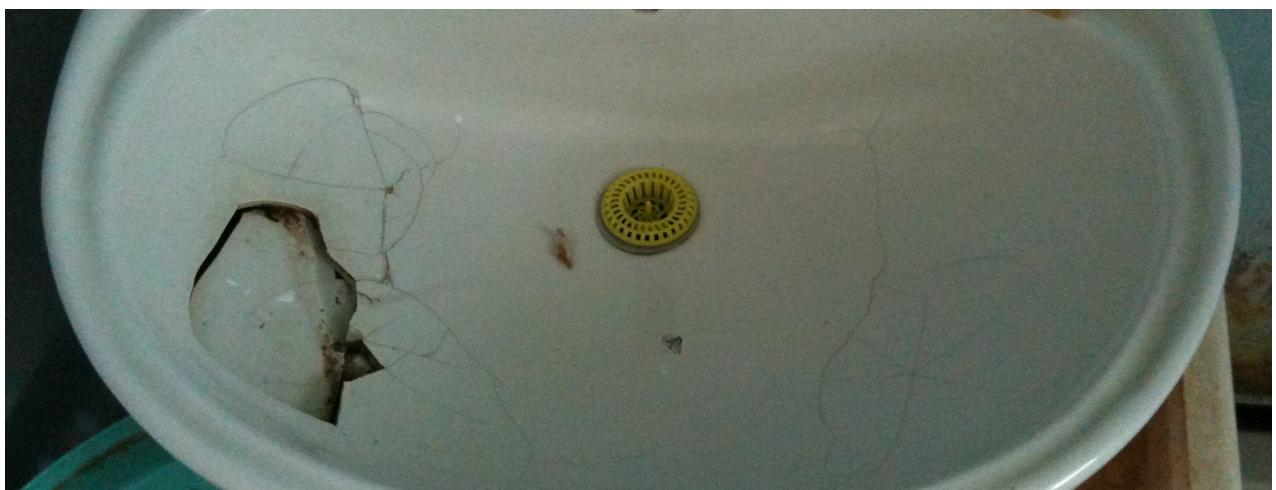
La plomberie regroupe adduction d'eau, robinetterie, faïences sanitaires (cuvettes et réservoirs de WC, lavabos, éviens), et évacuation. Dans le programme des travaux, la maîtrise d'ouvrage préconisait d'ores et déjà la réfection complète des pièces d'eau ; au vu du diagnostic, et à quelques corps d'état près, ce programme des travaux se confirme : la plupart des équipements et réseaux sont très détériorés, parfois complètement cassés ou carrément manquants !

photo 9 : maison n°22 (lavabo cassé)

- remplacement de l'ensemble des réseaux, robinets, et faïences, dans toutes les maisons, sauf dans la maison n°26, car le locataire a déjà fait les travaux nécessaires. Ces travaux seront à réaliser après reprise des ossatures et des cloisonnements des salles d'eau.
- réalisation d'un emplacement pour machine à laver (adduction, évacuation)
- en option, fourniture et pose de ballons d'eau chaude solaire sur couvertures
