RESIDENCE LA RIVIERE
ETAT GLOBAL DE LA COUVERTURE

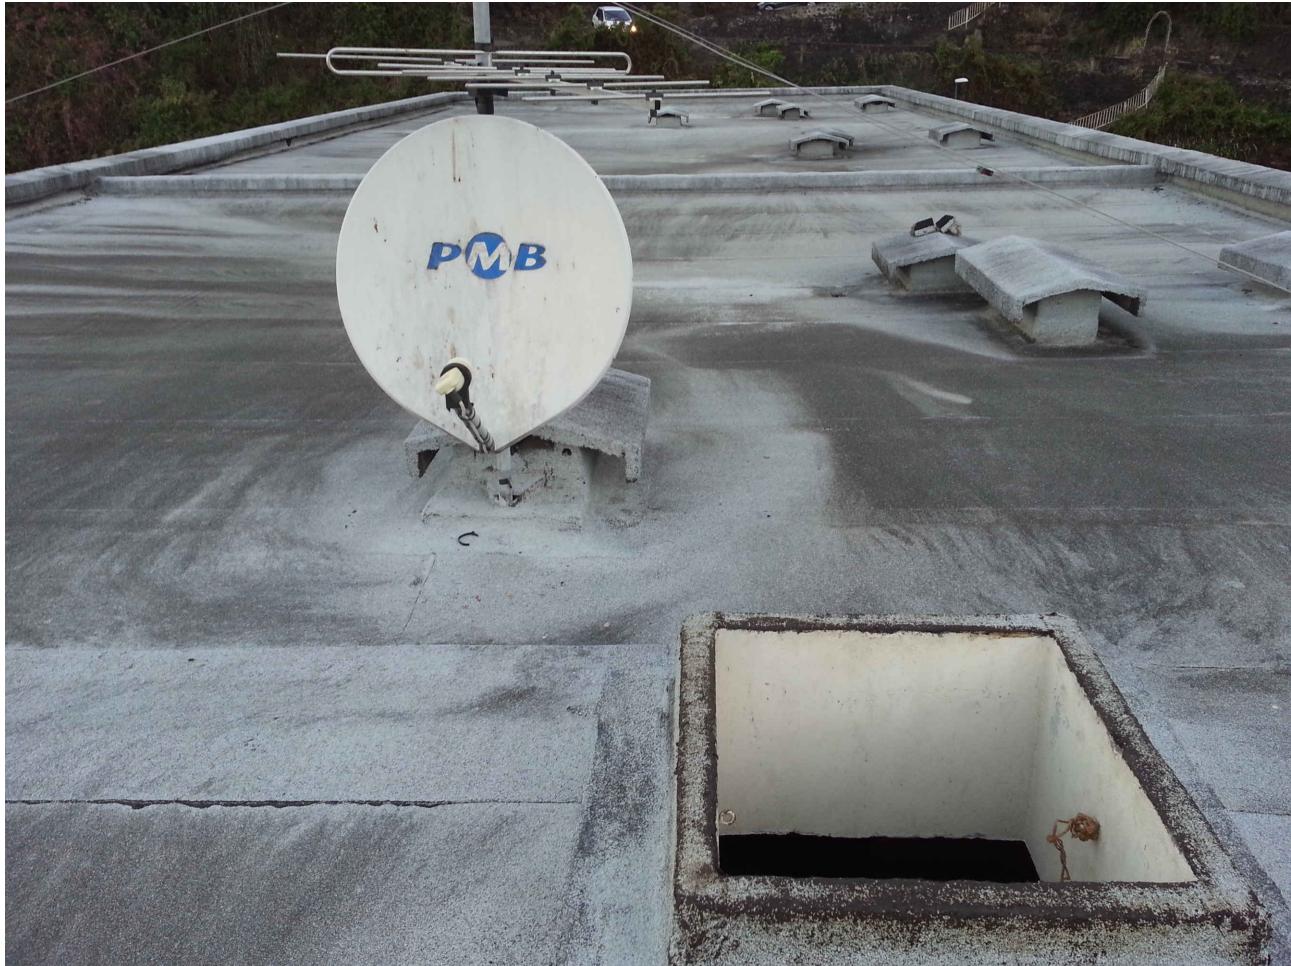
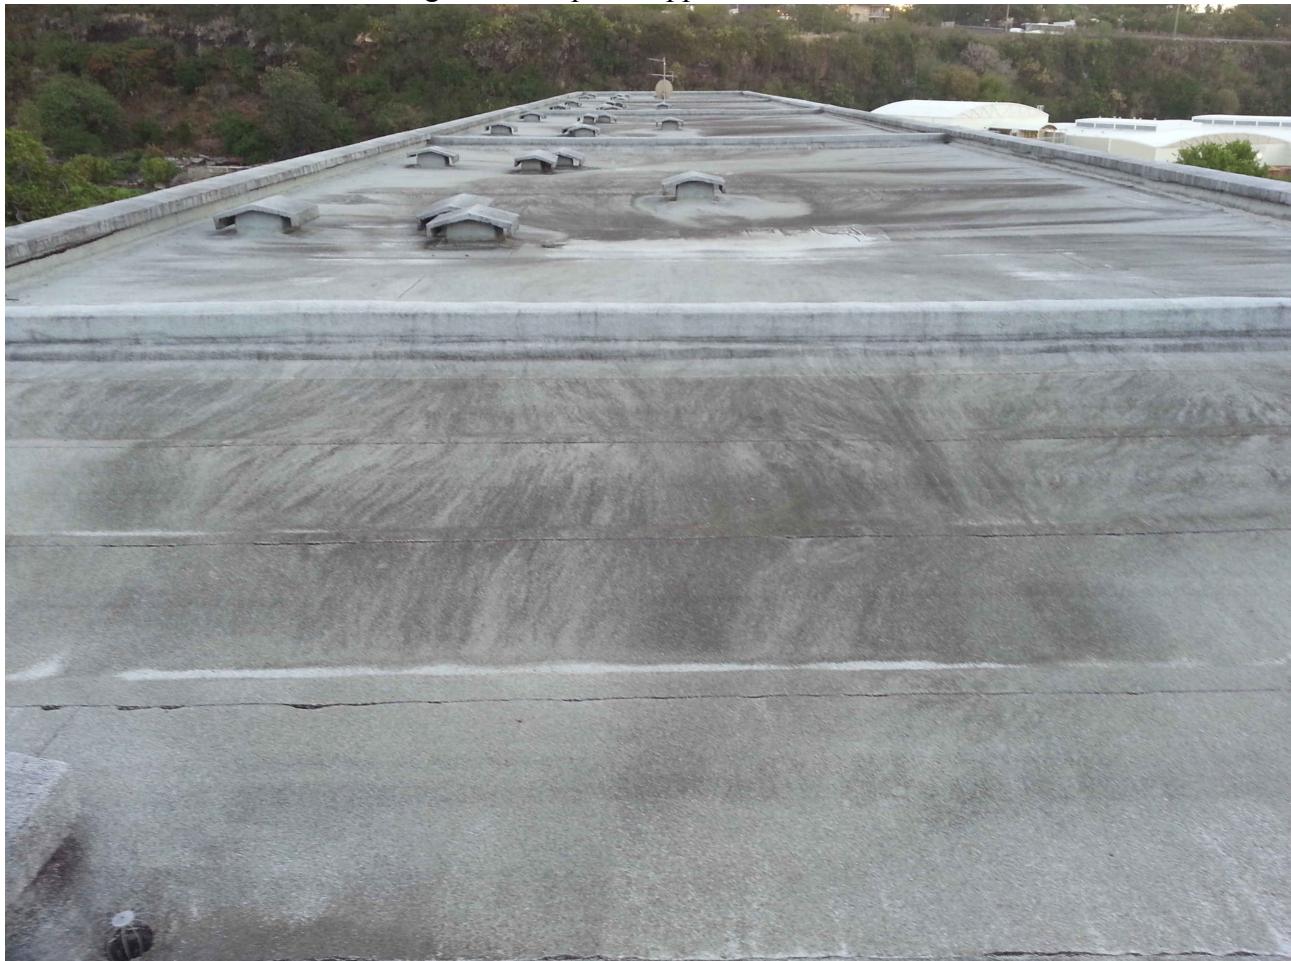
HAUT Vue générale depuis trappe d'accès vers rampes
BAS vue générale depuis trappe d'accès vers la rivière

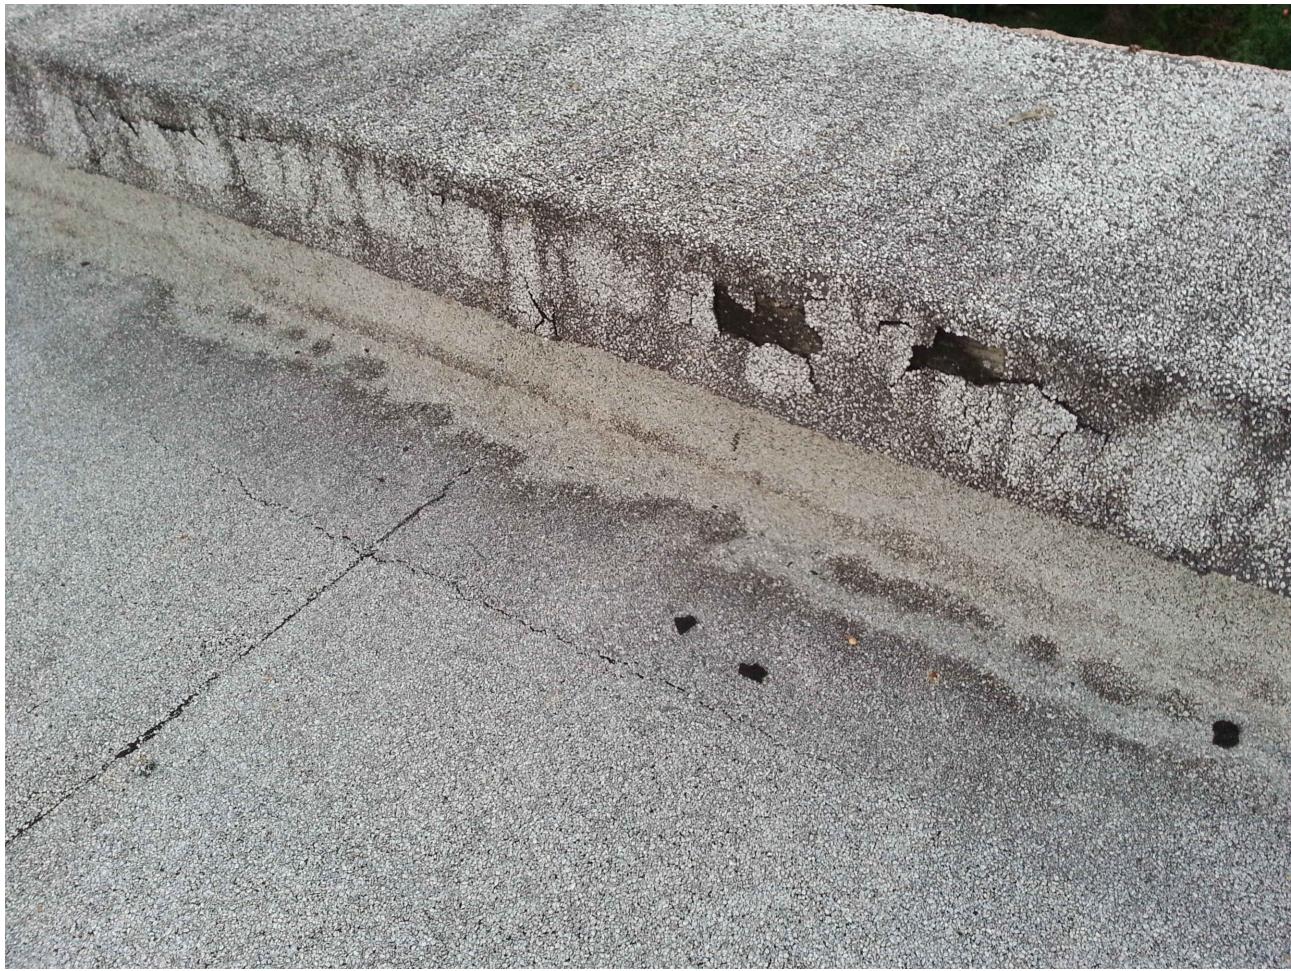
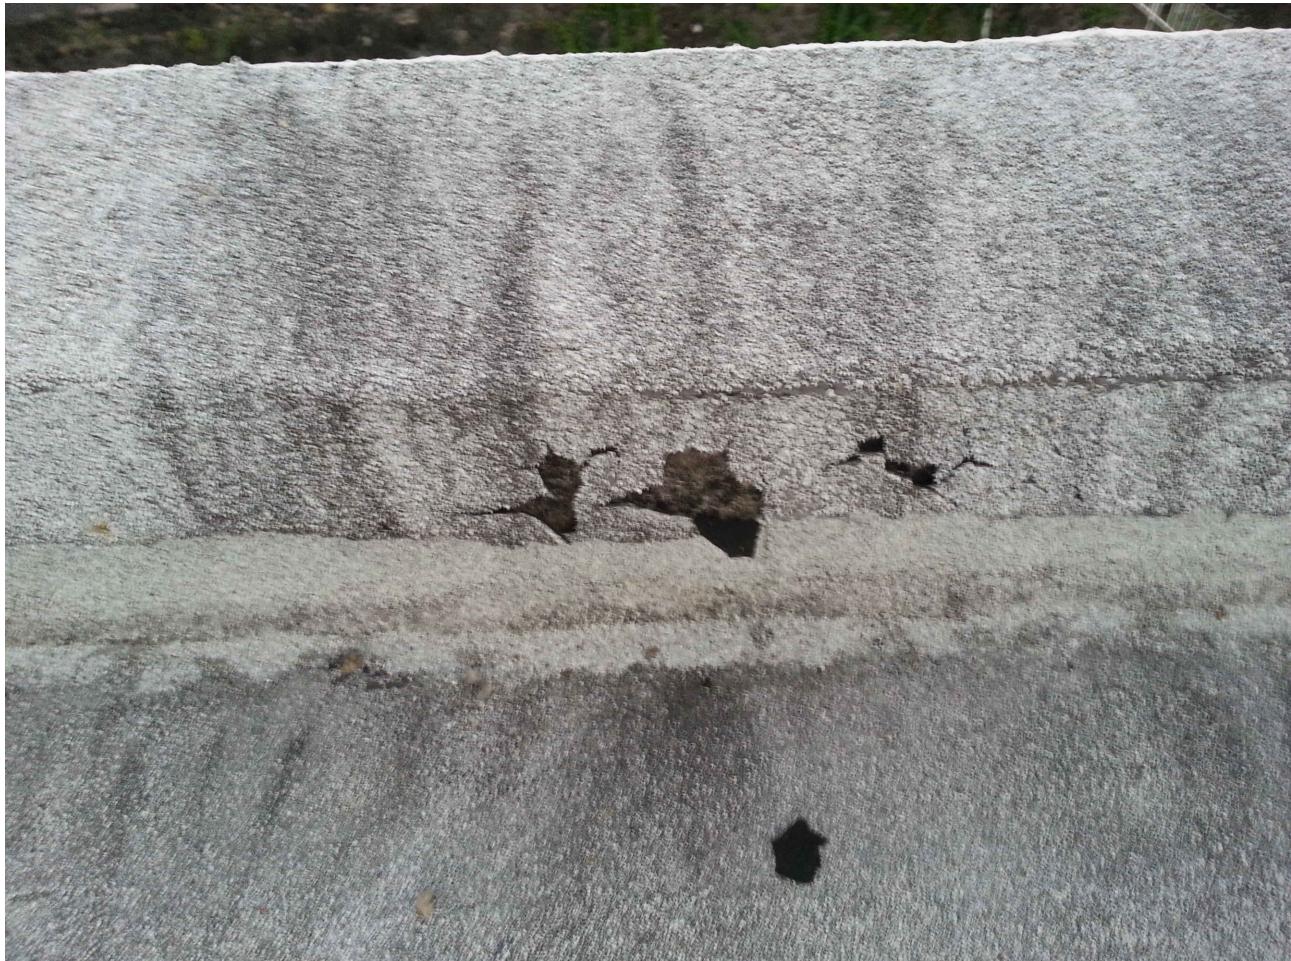
HAUT état des relevés d'étanchéité sur acroteres : revetement cassé
BAS état des relevés d'étanchéité sur acroteres : revetement cassé

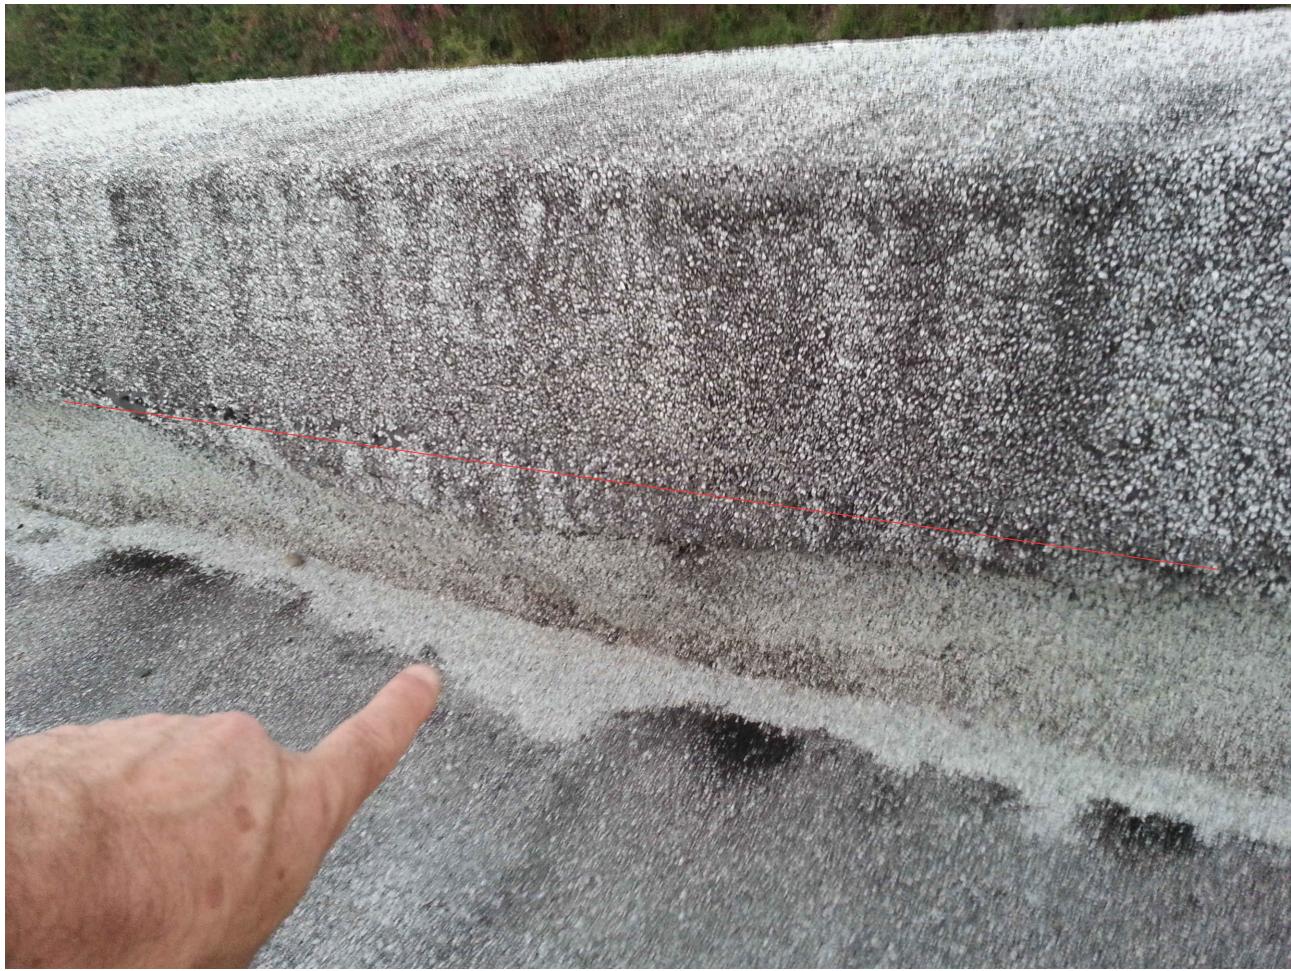
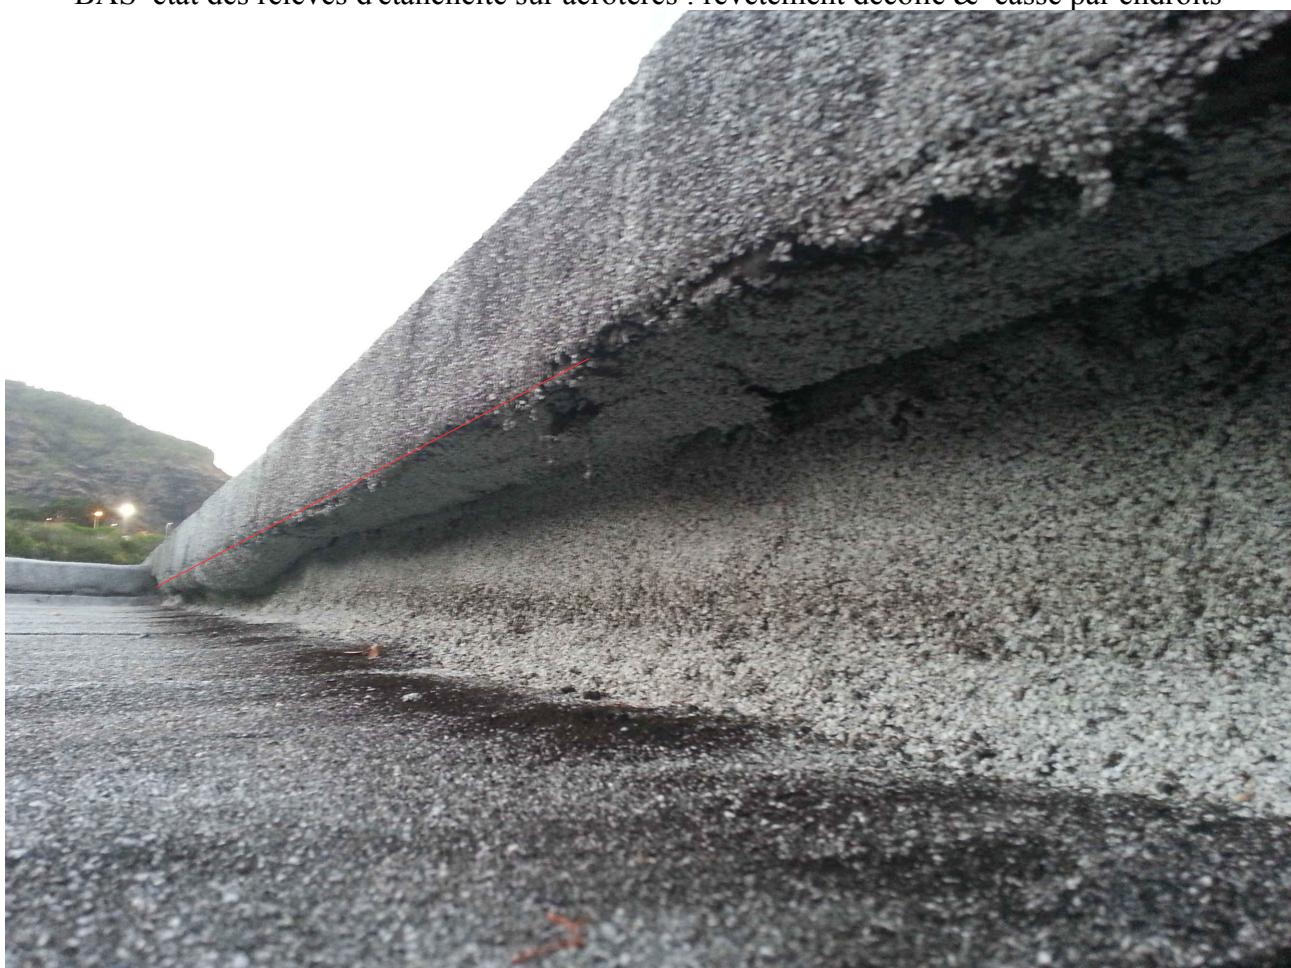
HAUT état des relevés d'étanchéité sur acroteres : revetement décollé & sur le point de casser
BAS état des relevés d'étanchéité sur acroteres : revetement décollé & cassé par endroits

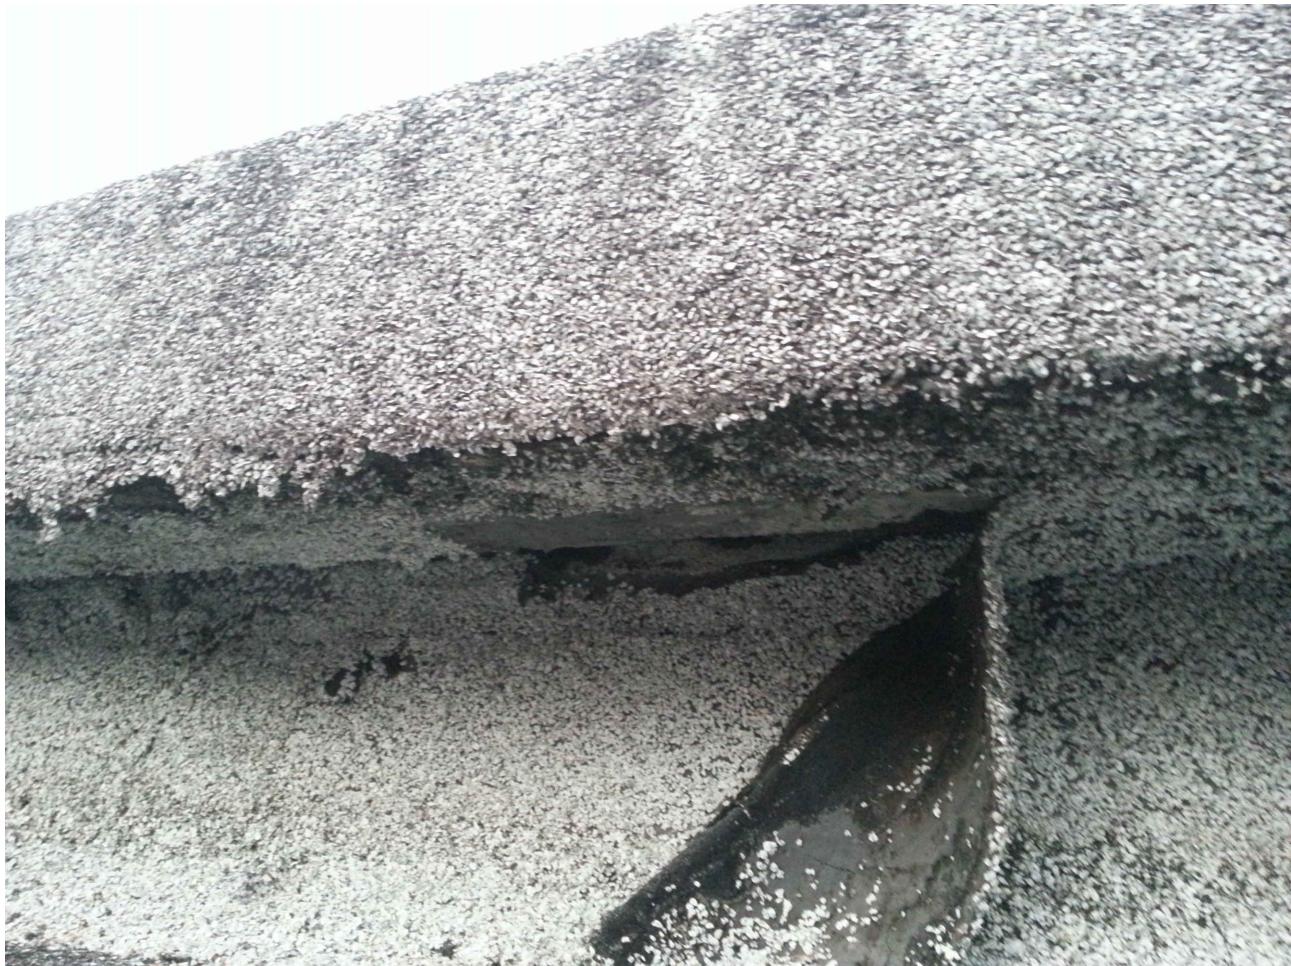
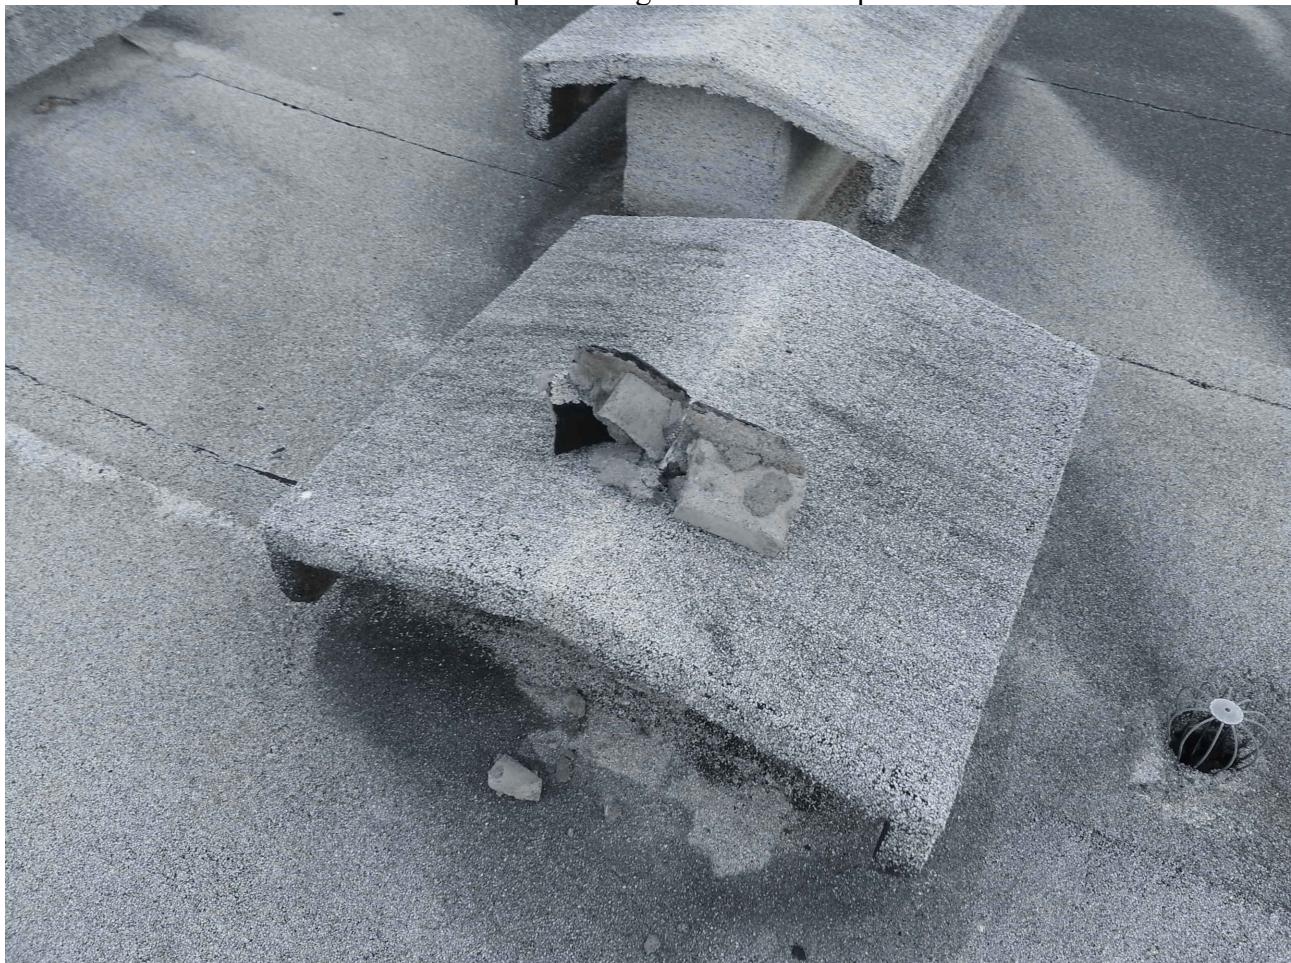
HAUT état des relevés d'étanchéité sur acroteres : revêtement décollé & cassé
BAS état des chapeaux de gaines : cassures ponctuelles
