MAIRIE DE BRAS-PANON

**AMÉNAGEMENT D'UN ÉQUIPEMENT DE
PROXIMITÉ À RIVIÈRE DU MÂT**

RAPPORT DE DIAGNOSTIC

XAVIER DARON ARCHITECTE DPLG

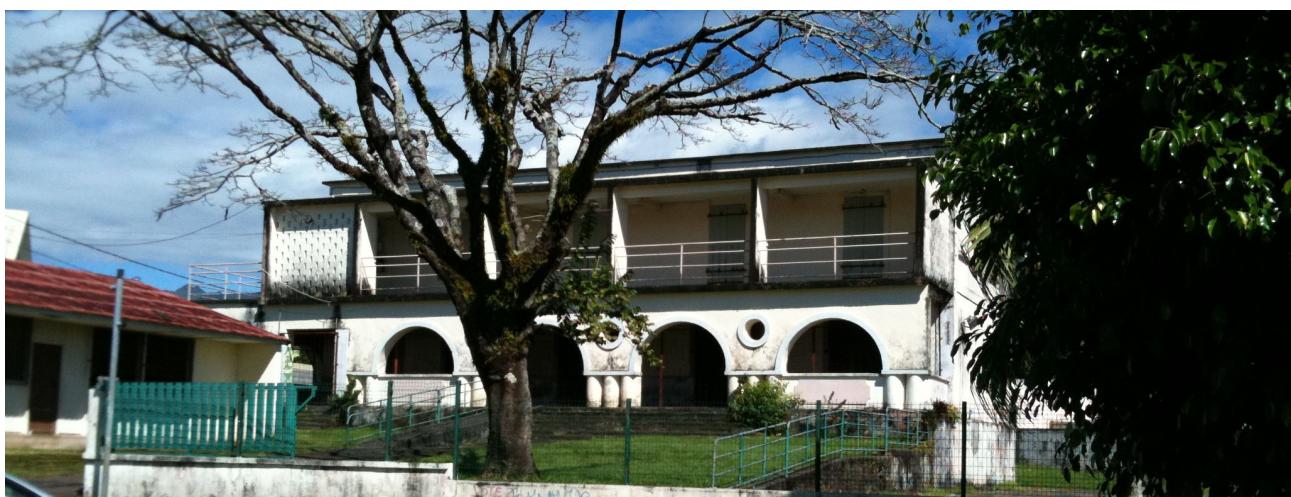
Photo 1: le bâtiment

Le bâtiment existant (cf. photo 1) se présente en plan comme un rectangle d'approximativement 26 m par 16, orienté selon un axe nord-ouest / sud-est et d'une hauteur d'environ 8,50 m (hors socle d'assise atteignant plus de 2 m de haut, en façade nord-ouest).

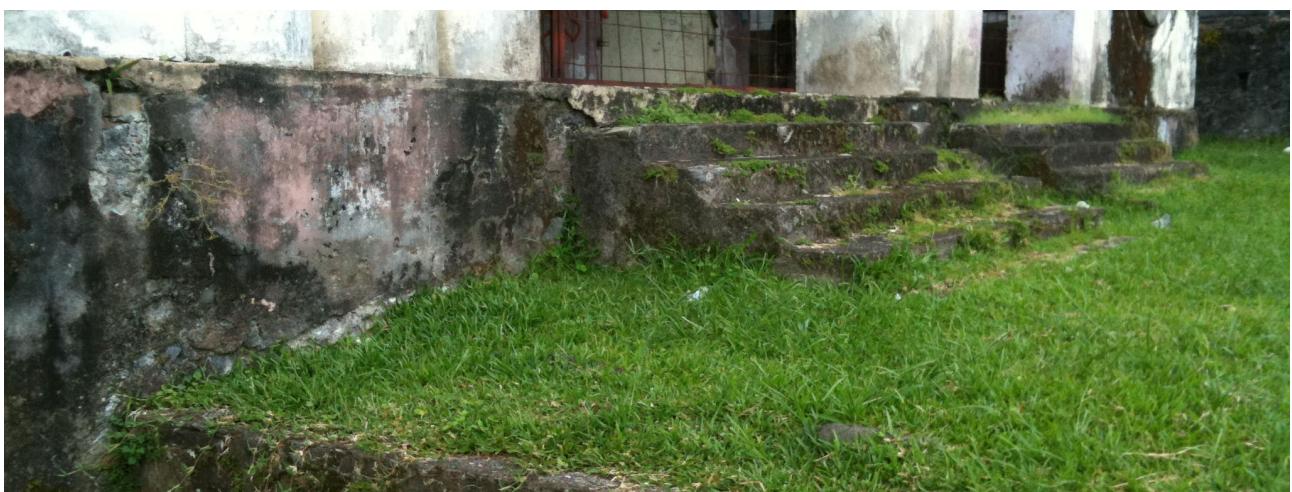
Photo 2: le socle

Un socle en pierre avec chainages en pierre de taille, sans doute l'assise d'une maison traditionnelle en bois (cf. photo 2), de dimensions 26x16 m de côté, pour une hauteur maximale côté longère de 2,40 m environ, et 60 centimètres côté église.

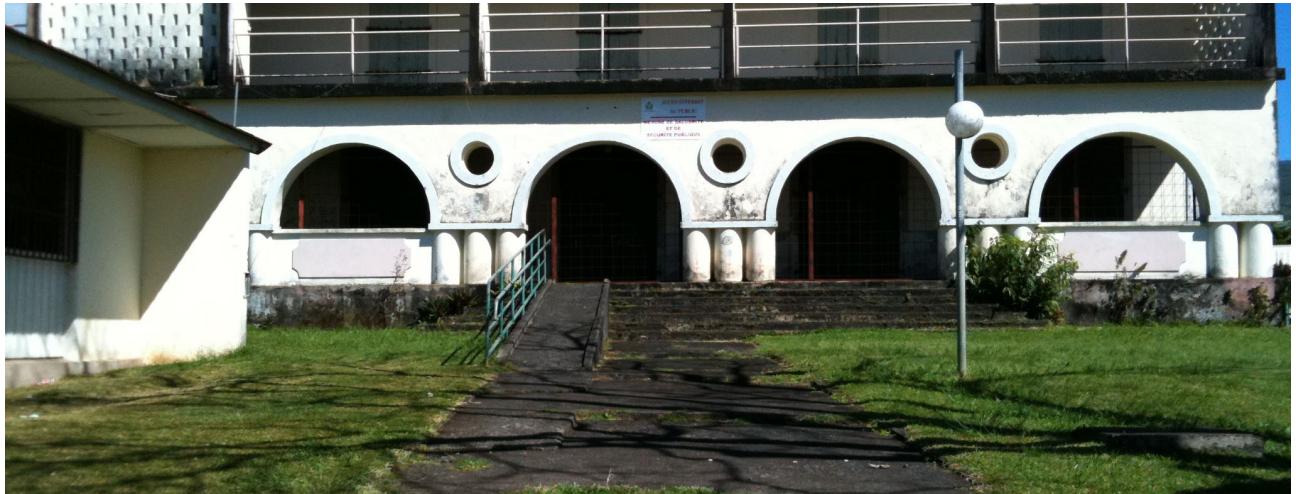
Photo 3: la coursive de rez de chaussée

Ajout ultérieur d'une coursive périphérique en moellons et béton armé (cf. photo 3) dans un style dit "régionaliste¹" (arcades aux proportions propres à ce style, mais pas de mise

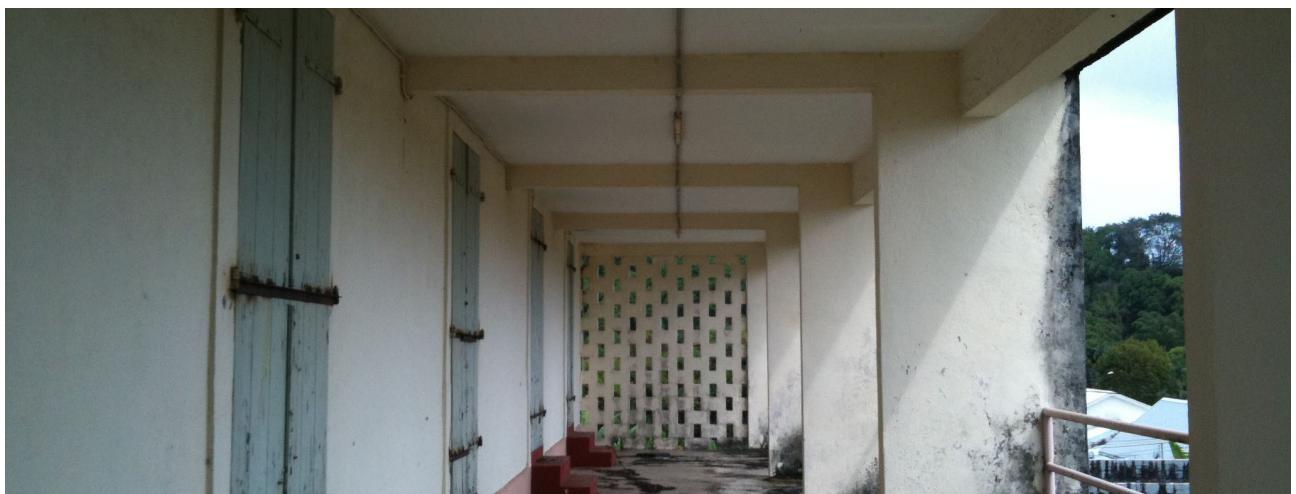
Photo 4: coursive de l'étage

Ajout d'une coursive dans le style dit "moderne international" à l'étage par dessus les arcades de la coursive du RDC (cf. photo 4). Cette intervention date nécessairement des années soixantes environ. C'est sans doute à cette époque qu'a eu lieu la réalisation des dalles en béton armé des différents niveaux (y compris couverture) et de l'escalier.

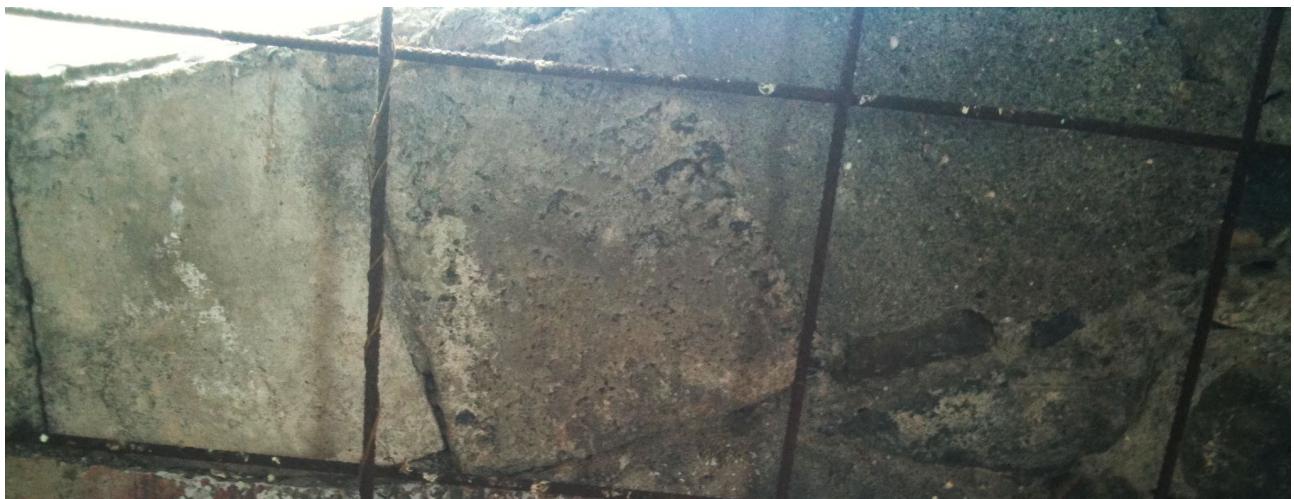
Photo 5: claveaux en béton préfabriqués

Les arcades semblent avoir été réalisées avec des claveaux en blocs de béton préfabriqués (cf. photo 5). L'ajout de la coursive en arcades en façade nord nous paraît en contradiction avec les grandes portes-fenêtres des anciennes salles de classe. Les arcades de la coursive du RDC sont bien plus basses que les grandes portes, ce qui crée un effet de discordance et d'incongruité (impression amplifiée par l'implantation de la dalle en béton armé du plafond, trop basse par rapport aux linteaux des portes des salles). On peut imaginer que cette coursive était initialement couverte d'une toiture, au vu de la trace de reprise sur le mur de la façade sud de l'étage.

Cette coursive est constituée d'éléments juxtaposés de manière parfois incohérente en façade (partie est des façades nord et sud, et angles de la façade est). On pourrait aussi s'interroger sur le bien fondé structurel des implantations des poutres en béton entre le "coeur de bâtiment" et sa coursive: au ras des linteaux et des arcs, ce qui entraîne des concentrations d'efforts dans ces éléments pouvant à terme entraîner des désordres.. On observe d'ailleurs des fissures sur certains des arcs de la façade nord.

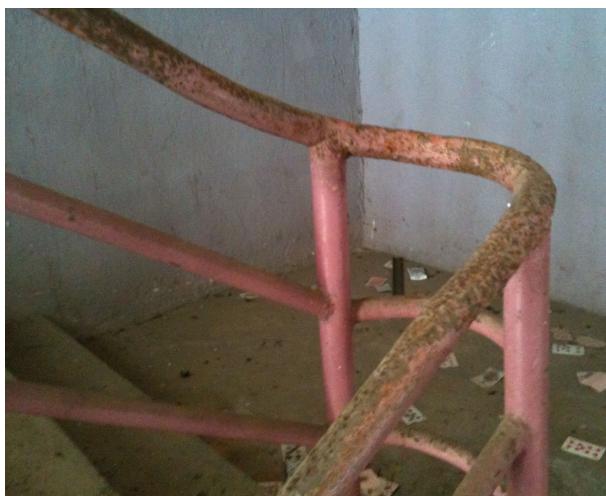
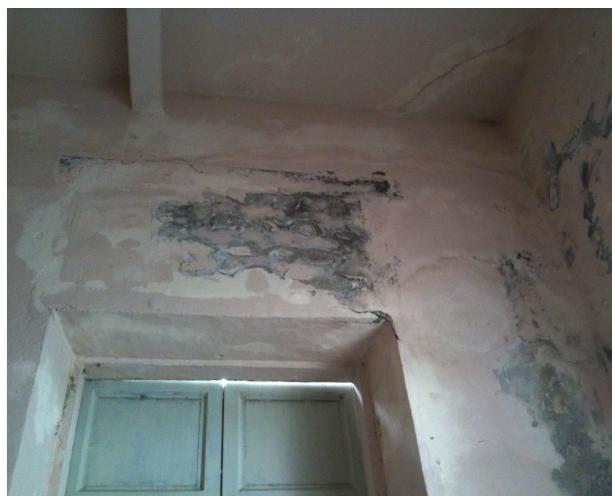
Photos 6 & 7: garde corps de l'escalier et linteau de fenêtre

Lors du dernier ajout dit moderniste, en coursive de l'étage, il semble que l'escalier ait aussi été refait. Son dessin est typiquement moderne, ainsi que son garde corps (cf.

photo 6). On ne peut manquer d'être choqué par la poutre qui gène le passage sur le palier intermédiaire de l'escalier. On note, en montant l'escalier, qu'il semble que les fenêtres de l'étage aient été modifiées (cf. photo 7). Arrivé sur la coursive du R+1, on remarque que devant les portes d'accès aux logements de fonction se trouvent deux marches isolées, peintes en rouge de plus de 20 cm chacune: la dalle de la coursive d'étage et celle de l'intérieur du bâtiment sont décalées de presque soixante centimètres! La seule justification que l'on puisse trouver à ce décalage est une recherche d'économie.

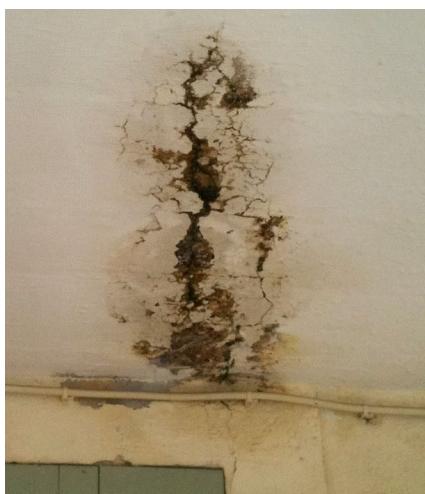
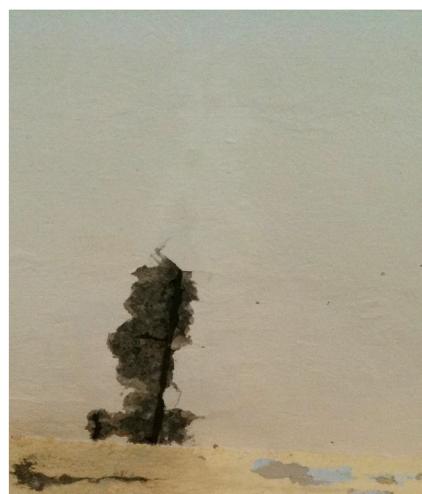
la toiture terrasse de l'étage, compte tenu de son étanchéité très dégradée, et du climat local extrêmement humide, est dans un état étonnamment bon; cela dit, les infiltrations sont généralisées et les aciers ont rompu leur enrobage en de nombreux points, sous la coursive de l'étage ou dans les anciens logements de fonction (cf. photos 8, 9, 10 & 11).

Photos 8 & 9: enrobages des aciers rompus sous coursive de l'étage

Le traitement à prévoir est bien entendu la création d'une nouvelle couverture, et la passivation des aciers corrodés et la reprise des bétons dégradés. Pour les terrasses accessibles, la mise en oeuvre de système d'étanchéité liquide (SEL) puis un carrelage antidérapant.

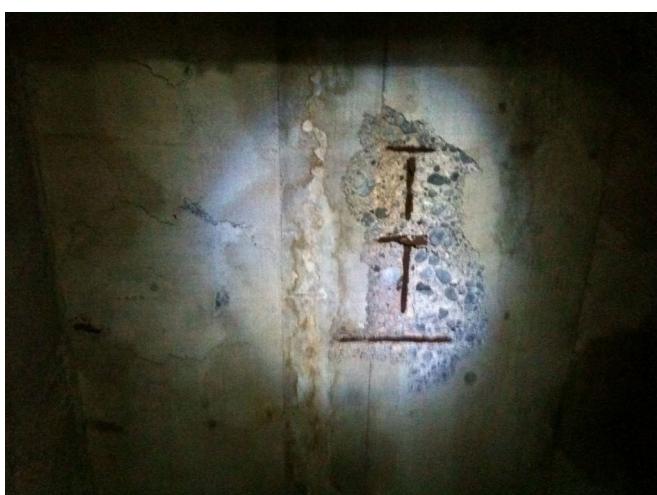
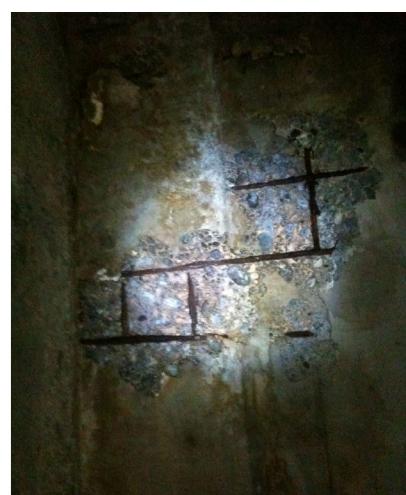
Photos 10 & 11: sous -face de dalle de couverture, derrière le faux plafond

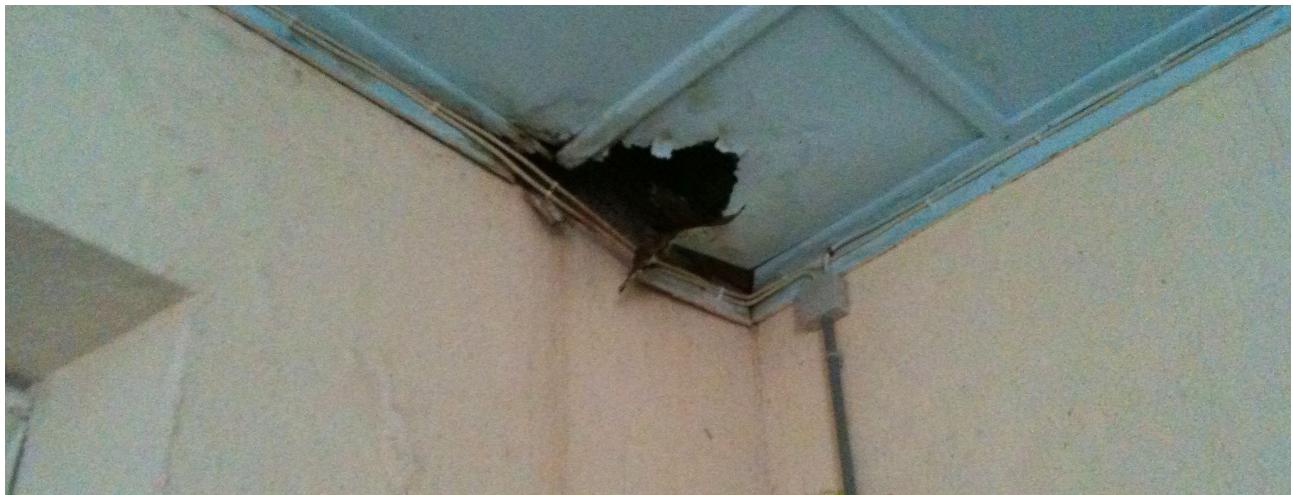
les fuites de toiture ont même atteint les salles du rez-de-chaussée (cf. photo 12)

Photo 12: faux-plafond du rez-de-chaussée

Ces dégradations ont entraîné de nombreuses infiltrations d'eau, dans l'escalier notamment, mais aussi jusque dans une des salles du RDC (cf. photo 12). Les murs sont aussi sujets au infiltrations par capillarité depuis le sol (cf. photo 17).

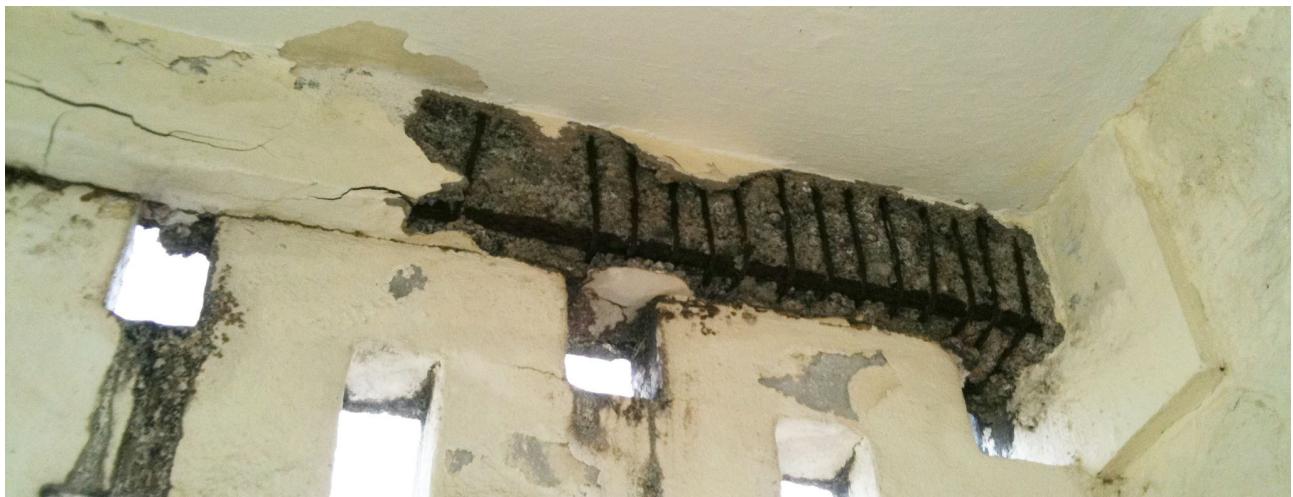
Les poutres en béton armé semblent avoir mieux résisté, sauf celles de la façade ouest qui sont toutes très dégradées (cf. photos 13 & 14). La terrasse accessible du côté de la façade est semble elle aussi sujette à d'importantes infiltrations, mais sans avoir encore entraîné de ruptures d'enrobage (cf. photo 15).

Photo 13: poutre de la coursive sud-est, à l'étage, extrémité nord-ouest

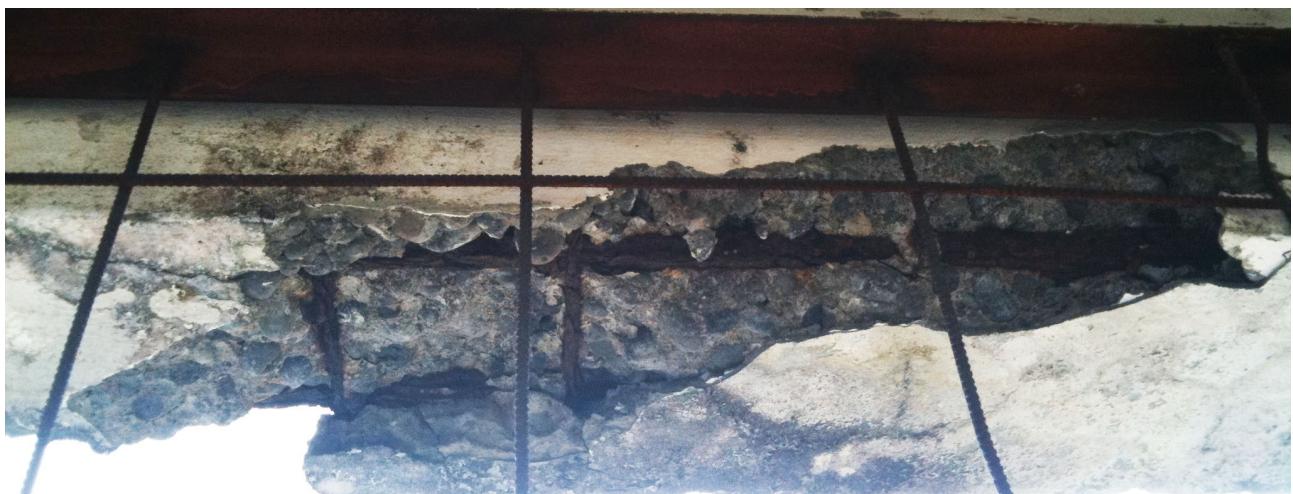
Photo 14: poutre coursive du rez de chaussée, côté façade nord-ouest

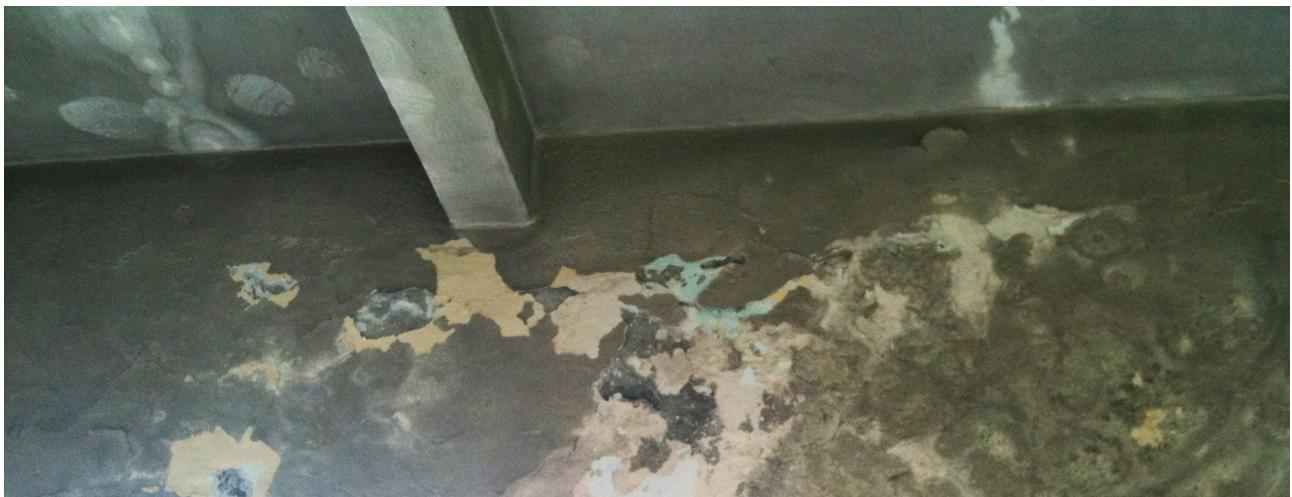
Photo 15: infiltrations d'eau dans le mur et la dalle de terrasse de façade est

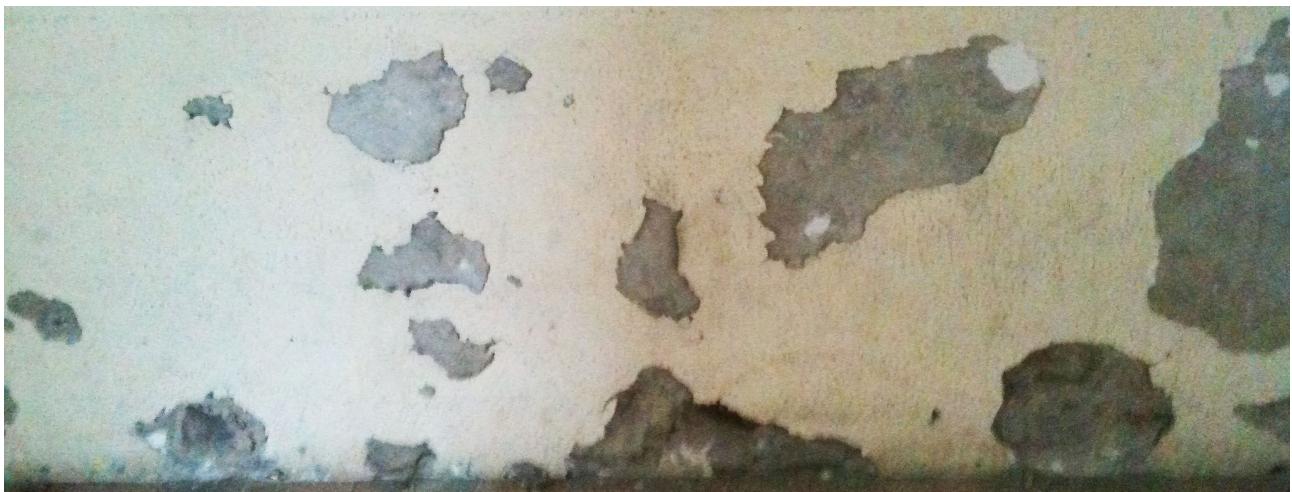
Photo 17: infiltrations d'eau par capillarité depuis le sol au rez de chaussée

L'ensemble des murs doivent être nettoyés, parfois purgés puis repris au mortier dosé à 350 ou 400 kg par mètre cube. Leur dégradation étant liée aux fuites de couvertures, la reprise de cette dernière stoppera l'évolution des désordres. Il est aussi envisageable de mettre en oeuvre un parement (bois, basalte, marbre, etc...). Aux endroits souffrant de remontées par capillarité, le mur sera mis à nu, puis soit encoffré, soit repris avec des produits étanches (mortiers, SEL...). Il semble nécessaire de mettre en place un drainage périphérique de du bâtiment.

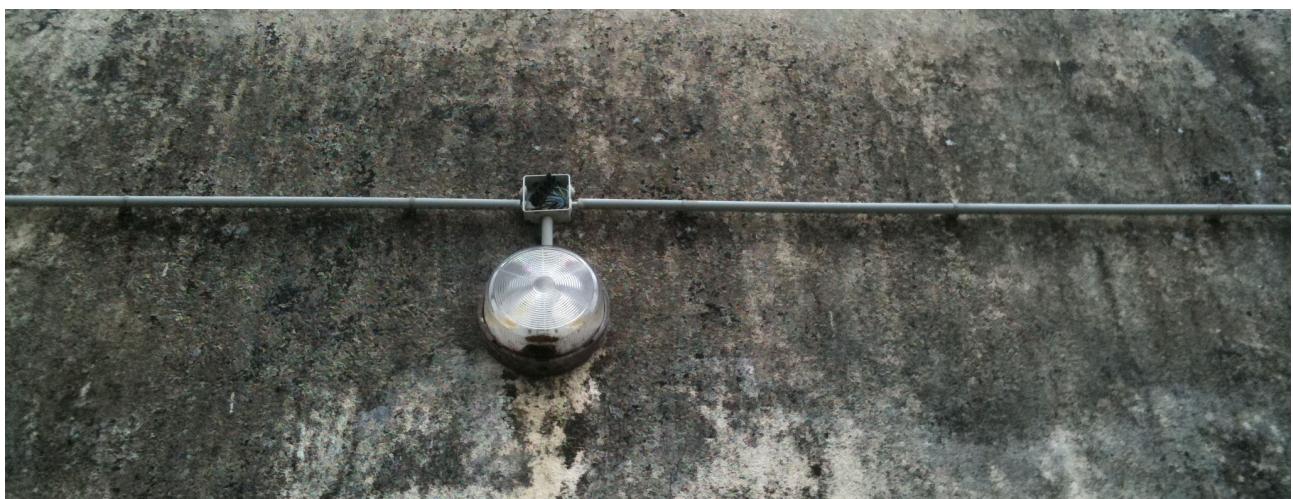
Les réseaux électriques sont casi inexistant. Réalisés en apparent (goulettes), ils ont été presque entièrement détruits lors du squat des locaux. Seuls, quelques compteurs restent en R+1, deux sous la coursive nord, et un dans chaque logement de fonction (cf. photo 18).

Photo 18: réseau électrique HS
