# 检测认证 JIAN CE REN ZHENG 评估报告 PING GU BAO GAO

车辆检测认证报告

| 车型名称 | 2023款奥迪A8. 50四驱 |
| 车架号 | WAURGEF84PN006679 |

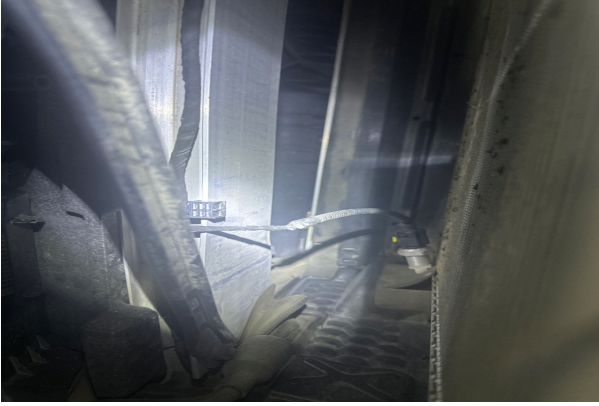
| ✔ 左前大灯框架 | 正常 | ✔ 前防撞梁 | 正常 |

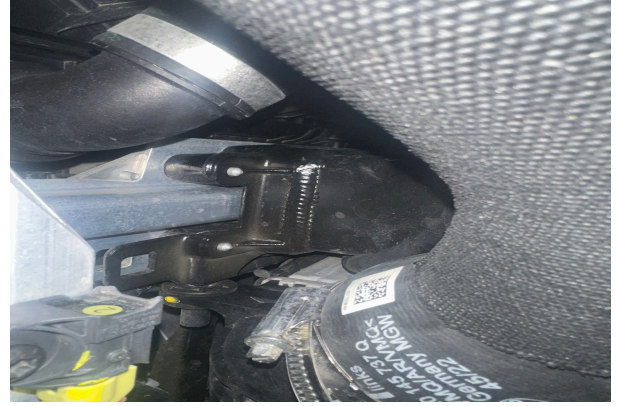
| ✔ 防火墙(前围板) | 正常 | ✔ 左前纵梁 | 正常 |

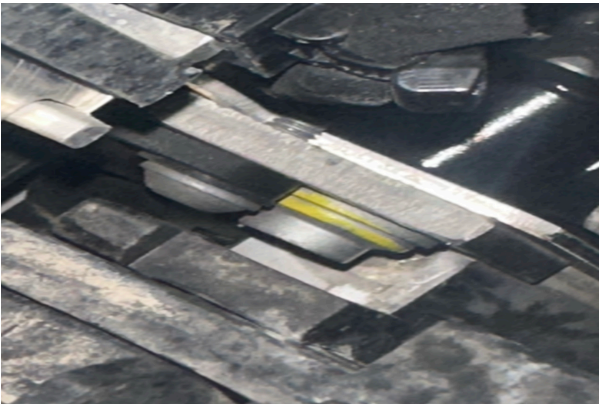
| ✔ 右前纵梁 | 正常 | ✔ 右前减震器座 | 正常 |

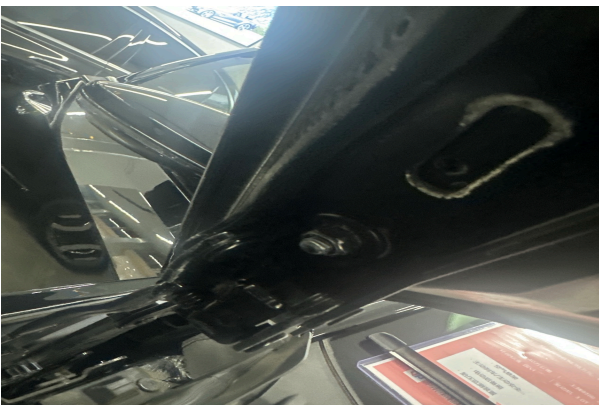
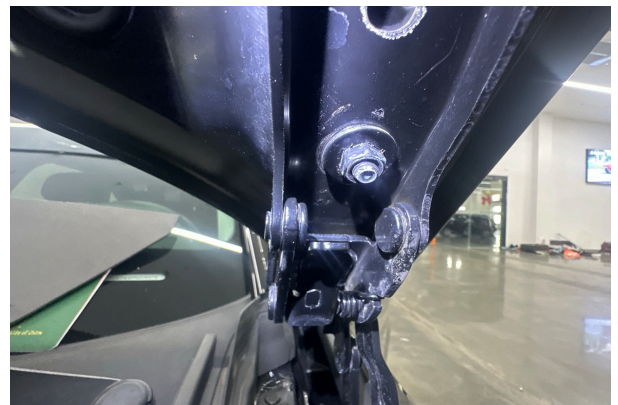
该车全车车衣，前机盖有拆卸痕迹，后杠有磕碰痕迹，车辆有几个模块数据不符

| ☒ 发动机舱盖 | 拆卸 | ☑ 前风挡玻璃 | 正常 |

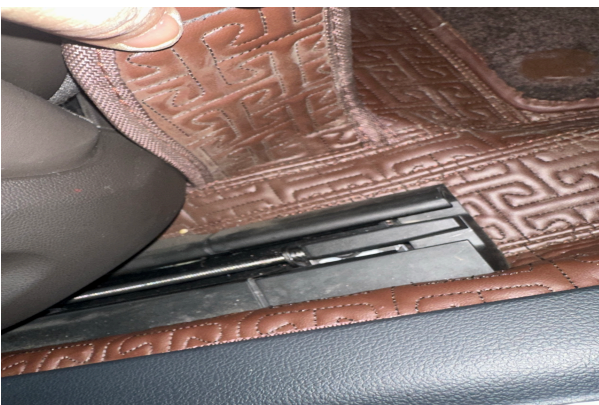
| ✔ 副驾座椅轨道及骨架 | 正常 | ✔ 右前安全带及插座 | 正常 |

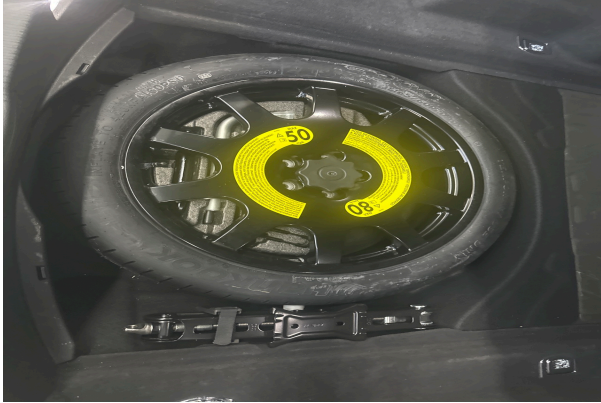
| ✔ 备胎槽(行李箱底板) | 正常 | ✔ 后围板 | 正常 |

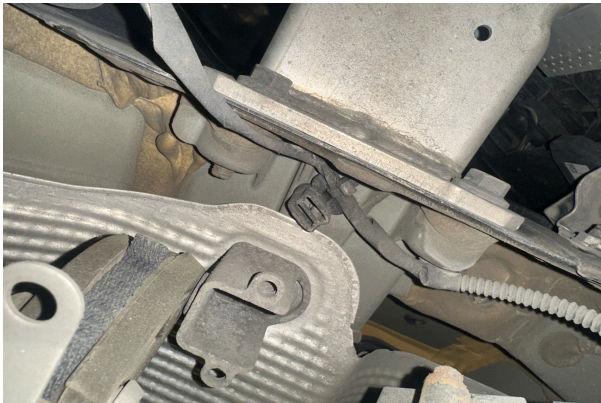
| ✓ 右后纵梁 | 正常 | ✓ 左后纵梁 | 正常 |

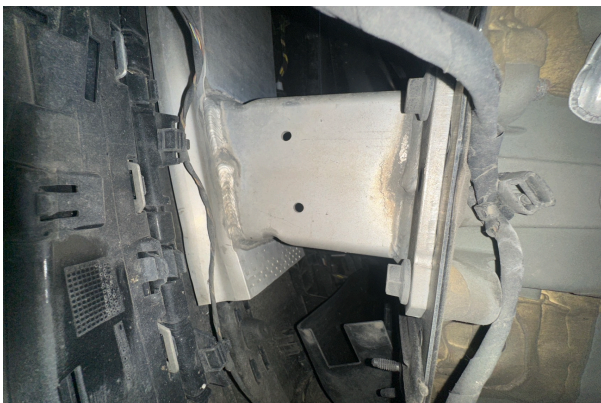
| ✓ 后防撞梁 | 正常 | ✓ 车身底板 | 正常 |

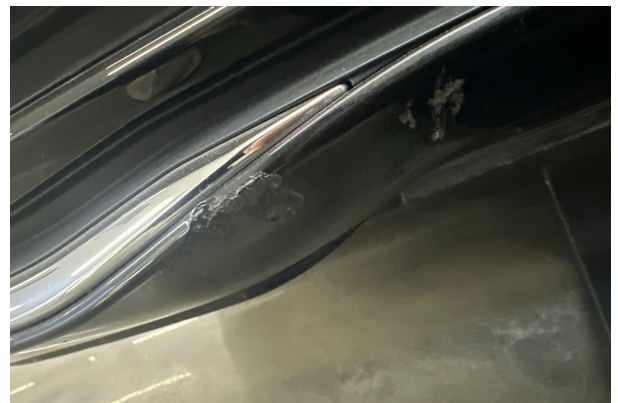
| ☑ 右后行李箱盖尾灯 | 正常 | ⊗ 后保险杠 | 划伤 |

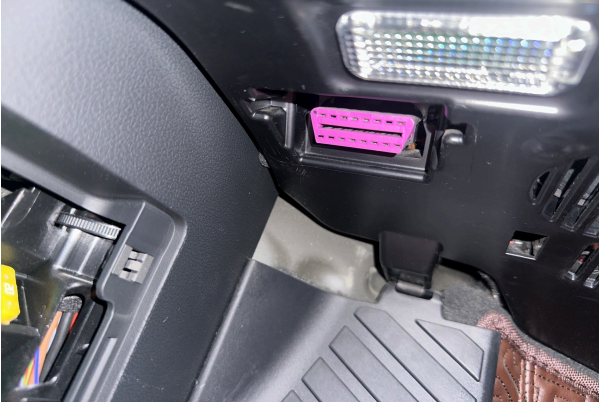
| ✔ OBD插接件 | 正常 | ✔ 点烟器座 | 正常 |
