**Red de alerta
de calidad de aguas**

**Informe mensual
Mayo 2022**

Red de alerta de calidad de aguas. Proyecto SAICA
Confederación Hidrográfica del Ebro

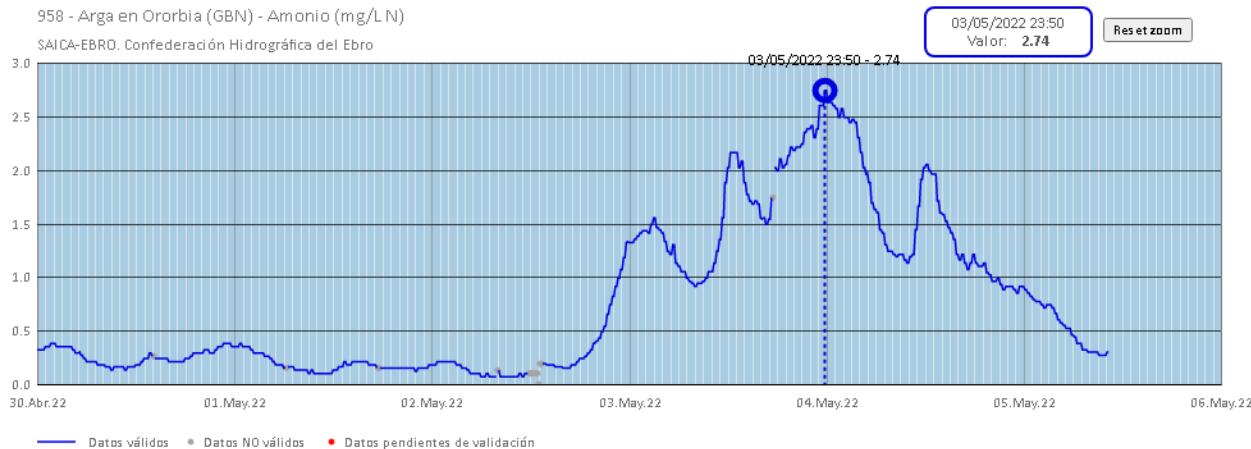
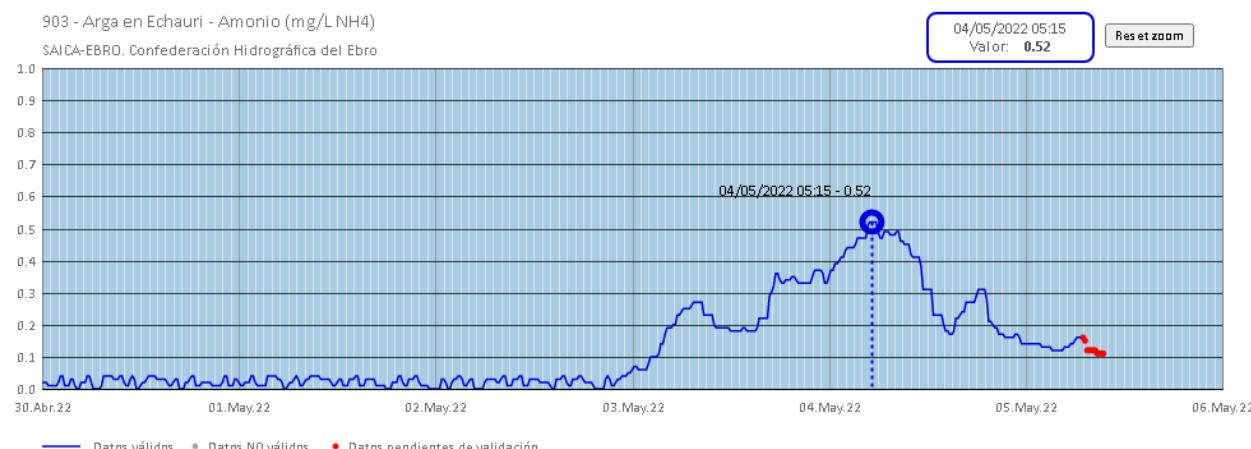
La incidencia se ha visto reflejada en la concentración de amonio medida en el río Arga, aguas abajo de la EDAR, en las estaciones de control de Ororbia (gestionada por el gobierno de Navarra) y Echauri (aguas abajo del aporte del río Araquil).

En Ororbia se han llegado a medir 2,74 mg/L N al final del día 3. En Echauri la concentración máxima ha sido de 0,52 mg/L NH₄ (alcanzada a las 5:15 del día 4).

El caudal circulante en el río Arga (Arazuri) ha estado entre 19 m³/s (inicio día 3) y 15 m³/s (inicio día 5), mientras que en Echauri, tras el aporte del río Araquil, ha pasado de 30 m³/s (inicio día 3) a 23 m³/s (inicio día 5).
