## Confederación Hidrográfica del Ebro Proyecto SAICA Ebro

Red de alerta de calidad de aguas Informe mensual Diciembre 2019

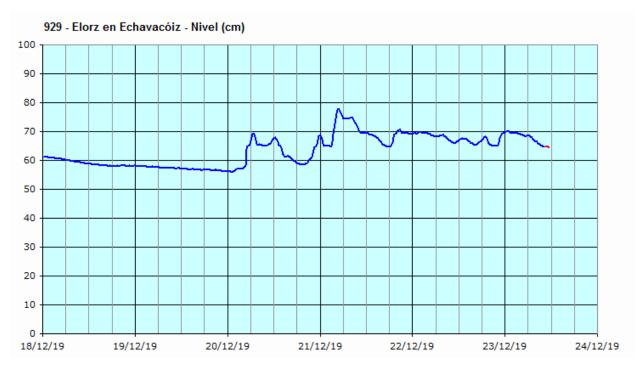
7.4	20 DE DICIEMBRE. ARGA Y ELORZ EN EL ENTORNO DE PAMPLONA. AUMENTO DE LA CONDUCTIVIDAD Y DE LA CONCENTRACIÓN DE AMONIO

Durante los día 20, 21 y 22 de diciembre se han observado distintas alteraciones en la señales de calidad en las estaciones de alerta de calidad situadas en el entorno de Pamplona (Arga en Ororbia, gestionada por el Gobierno de Navarra), y Elorz en Echavacoiz.

En Echavacoiz se han observado varios picos de conductividad de corta duración , con un máximo de 11,5 mS/cm hacia las 08:00 del día 20. Durante el día 21 se sobrepasaron los  $6000~\mu$ S/cm en sendos picos. El nivel del río aumentó unos 15 cm.
