SAICA Ebro

Red de alerta de calidad de aguas Informe mensual Noviembre 2020

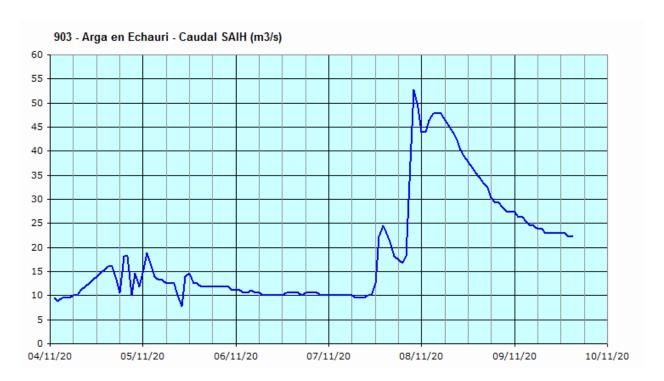
En Ororbia (gestionada por el Gobierno de Navarra) la concentración llega a superar los 3 mg/L N en torno al mediodía, mientras que en Echauri, situada aguas abajo de la desembocadura del río Araquil, la concentración llega a 1,4 mg/L NH₄ entre las 18:00 y las 20:00.

La incidencia coincide con un importante aumento del caudal del río Arga (en 10 horas desde el mediodía pasó de 10 a 52 m³/s).

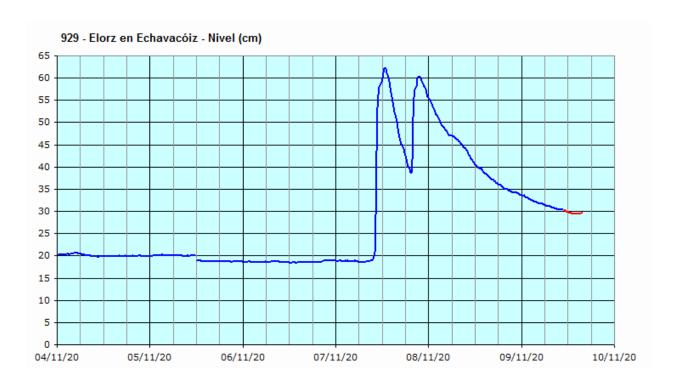
También se observan alteraciones en la señal de conductividad, que en Echauri aumenta $500~\mu\text{S/cm}$ entre las 20:00~y el final del día. En la madrugada del domingo 8 se produce otro aumento, algo menor. En Ororbia se observan también hasta tres picos en la señal.

Las alteraciones en la conductividad se consideran consecuencia de los picos registrados en la estación de alerta del río Elorz, donde se producen dos fuertes aumentos, coincidentes con subidas del nivel en el río. El primero, de mayor amplitud, llegó a superar los 16 mS/cm a media tarde del sábado.

Las incidencias se relacionan, como en otras ocasiones, con lluvias caídas en el entorno de Pamplona durante el día 7 de noviembre, que han podido producir alivios desde la EDAR de Arazuri y también arrastres con aportes salinos al río Elorz.

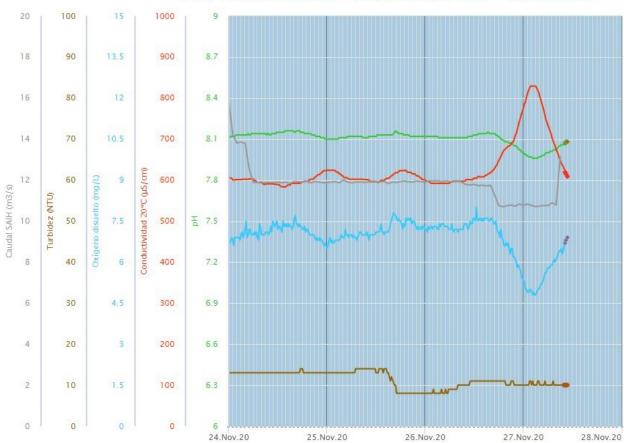
SAICA-EBRO. Confederación Hidrográfica del Ebro. 901 - Ebro en Miranda

No se observan movimientos reseñables de la turbidez. Sí se miden algunas variaciones en otras señales de calidad (descenso de casi 3 mg/L en el oxígeno disuelto, y ligera bajada del pH).

El caudal medido ha descendido aproximadamente 1 m³/s mientras ha durado la incidencia.
