SAICA Ebro

Red de alerta de calidad de aguas Informe mensual Diciembre 2021

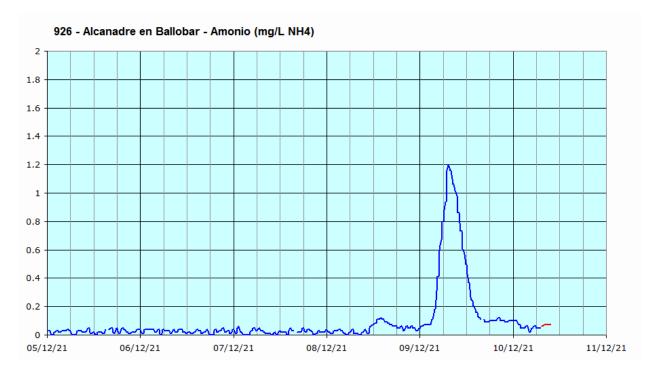
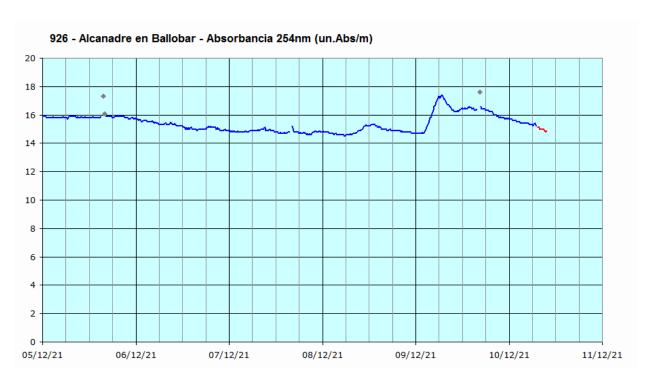
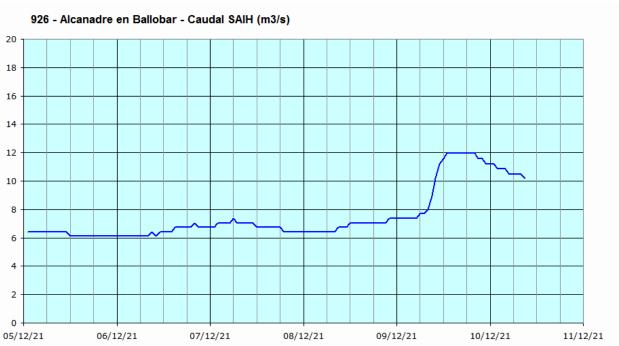
Entre las 06:00 y las 12:00 el caudal aumentó unos 5 m³/s.

La velocidad de ascenso y descenso de la perturbación hace pensar en un origen cercano de la misma a la estación.
