Confederación Hidrográfica del Ebro

Proyecto SAICA Ebro

Red de alerta de calidad de aguas

**Junio 2018**

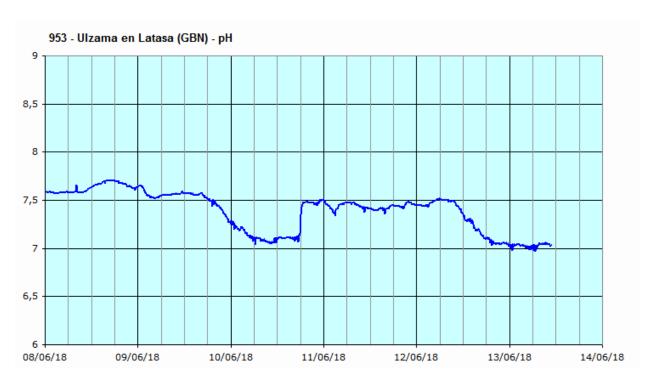
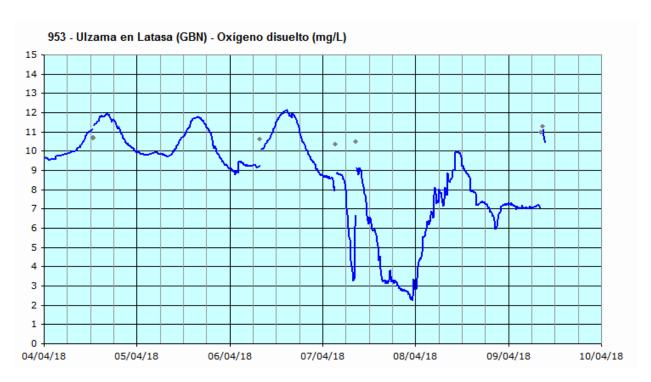
7.2	10 y 12 de junio. Ulzama en Latasa. Descensos de la concentración de oxígeno disuelto

El pasado 7 de abril se detectó una incidencia con comportamiento de la señal de oxígeno muy similar al de esta semana.

Revisando la evolución de los gráficos de fechas pasadas, se observa que en los días 18 y 22 de abril, y entre 26/may y 5/jun se han producido descensos en la señal de oxígeno, que en su momento se han considerado como problemas de funcionamiento del equipo.
