Confederación Hidrográfica del Ebro Proyecto SAICA Ebro

Red de alerta de calidad de aguas Informe mensual Noviembre 2019

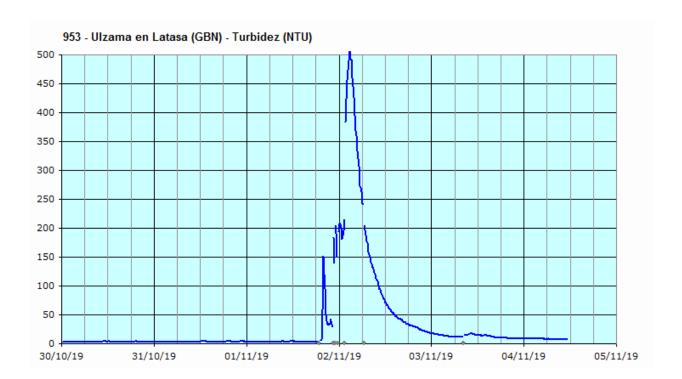
No se han registrado alteraciones reseñables en el resto de parámetros de calidad controlados.

La incidencia se relaciona con importantes precipitaciones registradas en la zona.

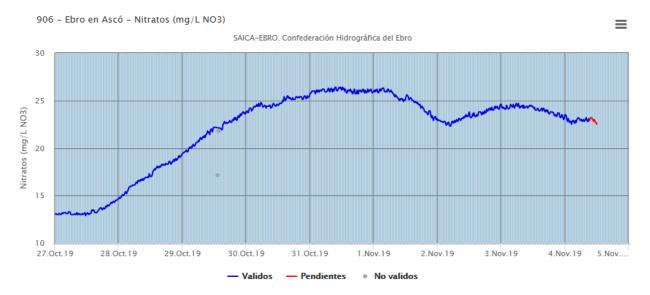
A primeras horas del día 29/oct, las medidas rebasan los 20 mg/L NO_3 . A partir de la tarde del día 30/oct ya superan los 25 mg/L NO_3 , y se mantienen por encima de ese umbral hasta la tarde del O1/nov.

Desde la tarde del 01/nov hasta el momento de la redacción del presente documento, la concentración de nitratos se mueve entre 22 y 25 mg/L NO₃.

Las medidas son confirmadas por la siguiente estación situada aguas abajo (Ebro en Xerta), que presenta una evolución muy similar, y por analíticas de verificación realizadas en el laboratorio de Adasa.

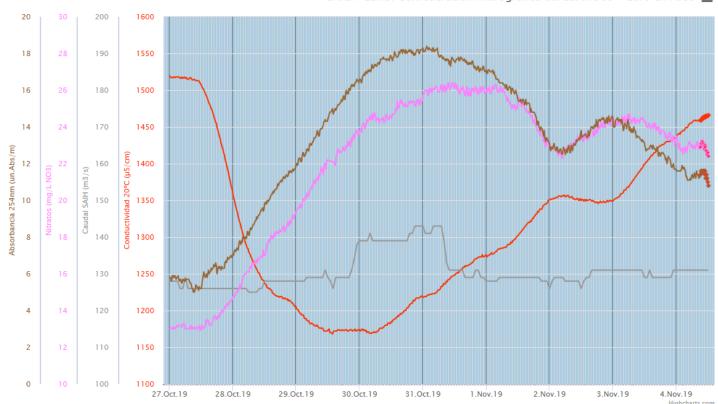
En cuanto al resto de parámetros de calidad medidos en la estación, cabe destacar la evolución de la absorbancia a 254 nm, que es muy pareja a la de los nitratos, y la conductividad, que registra un brusco descenso coincidente con el inicio de la tendencia ascendente para los nitratos.

El caudal no presenta variaciones de importancia, aunque este dato no resulta muy significativo, al encontrarse el tramo totalmente regulado, principalmente por el embalse de Ribarroja. Tampoco se ha registrado aumento de la turbidez.

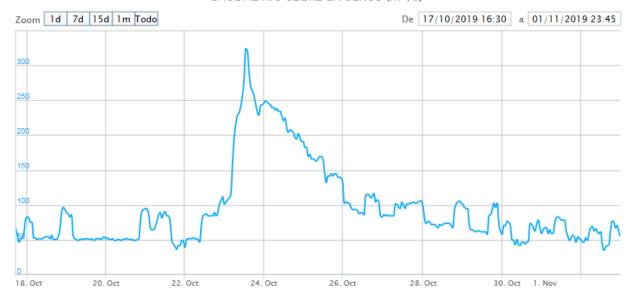
CAUDAL RIO SEGRE EN SEROS (m3/s)

Sí es destacable, y seguramente en él se encuentre parte de la explicación del episodio, el incremento del aporte de las cuencas de los ríos Cinca y Segre entre los días 22 y 25 de octubre: el Segre llegó a superar los 300 m³/s, y 100 m³/s el Cinca, debidos a un episodio de lluvias que afectó sobre todo a la parte oriental de la cuenca.

Aunque el embalse de Ribarroja haya podido absorber el aumento puntual del caudal, y haya impedido el aumento de la turbidez aguas abajo, sí es posible que haya aumentado la concentración tanto de nitratos como de materia orgánica disuelta.

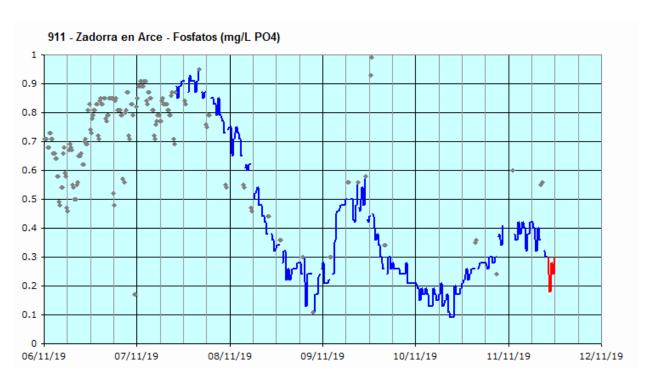
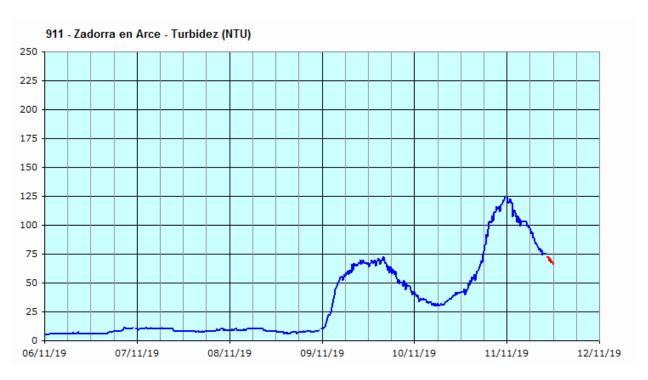
Las incidencias se relacionan con lluvias en la zona.

En la estación de alerta del río Ebro en Haro, situada aguas abajo de la desembocadura del río Zadorra, se observan dos aumentos de la concentración de amonio en las tardes de los días 8 y 9 cuyo origen parece estar en los incrementos observados en el río Zadorra.
