Confederación Hidrográfica del Ebro

Proyecto SAICA Ebro

Red de alerta de calidad de aguas

> Informe mensual

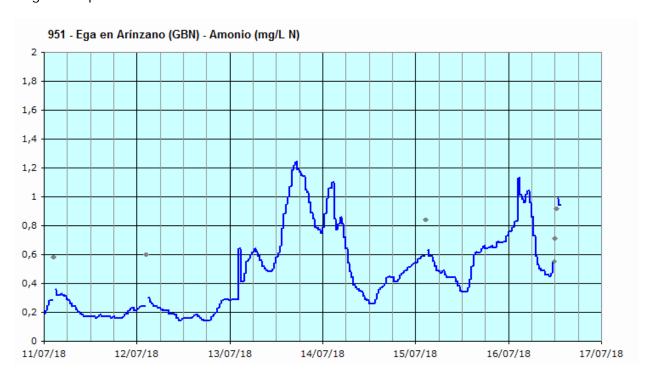
Desde el mediodía del día 15, un nuevo repunte lleva a superar 1 mg/L N en la madrugada del lunes 16.

Estas puntas de concentración de amonio no se han podido relacionar de forma clara con variaciones en otros parámetros de calidad. Tampoco se han apreciado aumentos en el nivel del río, ni en la turbidez, que apunten de forma clara a efectos de arrastres o crecidas originados por tormentas.
