Proyecto SAICA

Seguimiento de episodios 909 – Ebro en Zaragoza-La Almozara

2011_episodios_909.doc Página 1

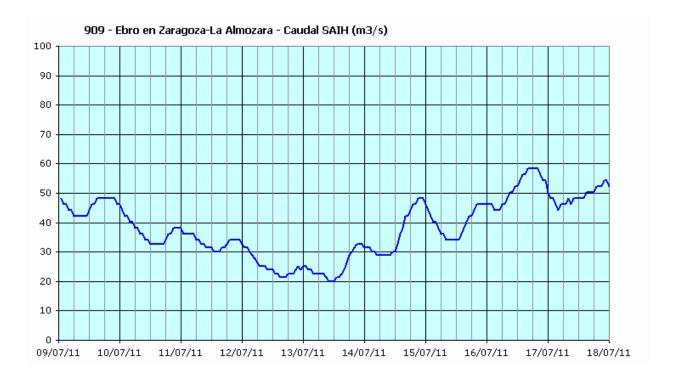
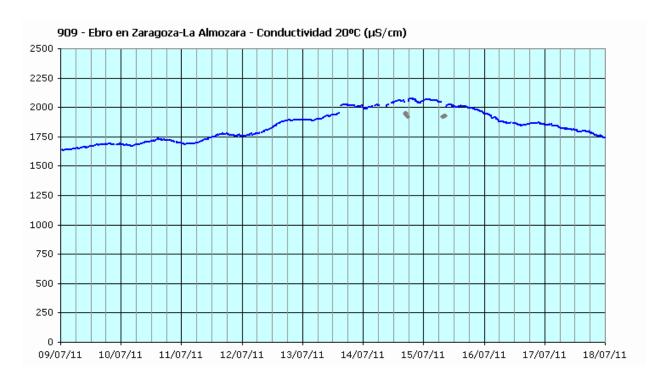
En esta ocasión, la única alteración de la calidad observada, es un ligero aumento de la conductividad (se observa mejor en el segundo de los gráficos, en el que se ha aumentado la escala).
