**Red de alerta  
de calidad de aguas**

**Informe mensual  
Junio 2022**

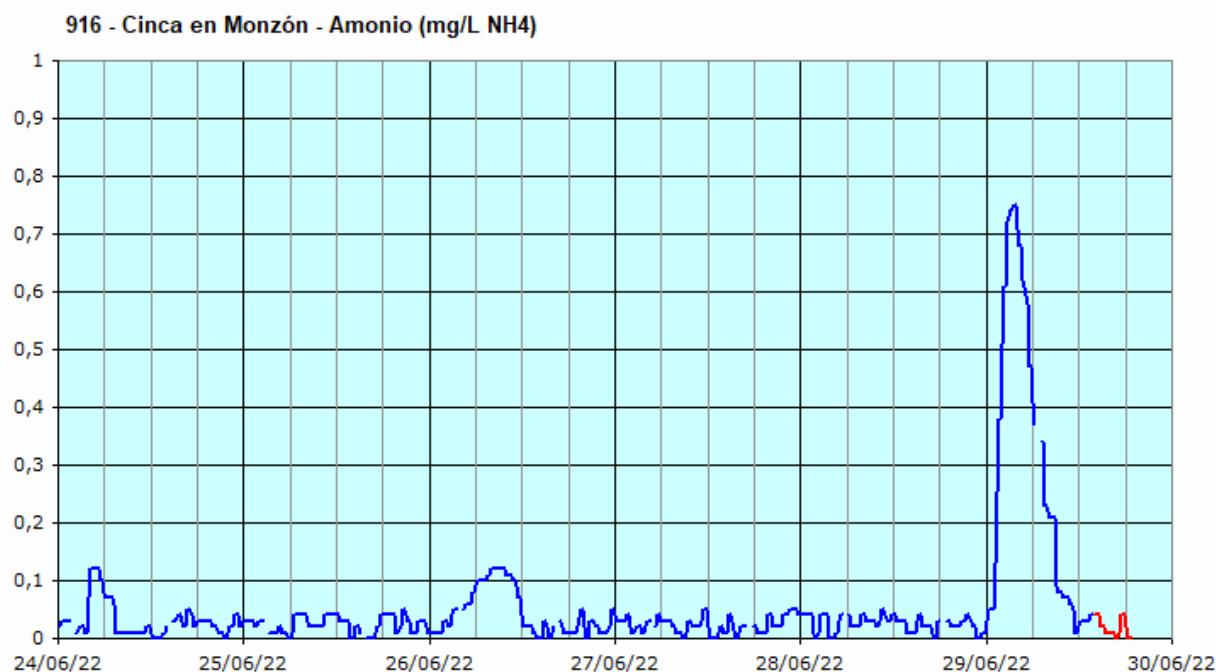
**8.5 29 DE JUNIO. CINCA EN MONZÓN. AUMENTO DE LA CONCENTRACIÓN DE AMONIO.**

La rapidez con que ha aumentado la concentración hace pensar en un origen de la incidencia próximo a la estación de alerta.

Tanto la evolución de la señal, como la duración y la concentración máxima alcanzada es muy similar a la de las incidencias detectadas y documentadas los pasados días 13 y 17 de junio.
