## Confederación Hidrográfica del Ebro Proyecto SAICA Ebro

Red de alerta de calidad de aguas Informe mensual Septiembre 2019

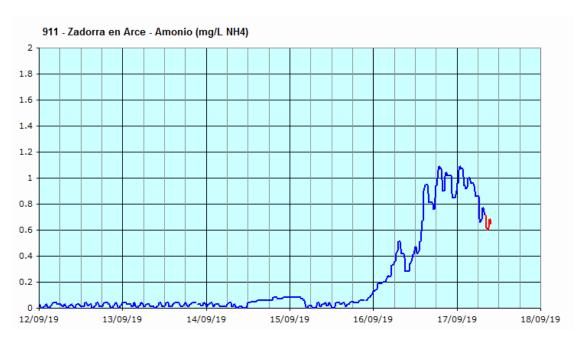
7.4	16 DE SEPTIEMBRE. ZADORRA EN ARCE. AUMENTO DE LA CONCENTRACIÓN DE AMONIO

El resto de las señales de calidad no han mostrado variaciones reseñables, a excepción de los fosfatos que han alcanzado los  $0.7 \text{ mg/ L PO}_4$ .

Durante el domingo 15 se han producido lluvias en la zona, que pueden estar en el origen de la incidencia. El caudal aumentó 3 m³/s entre la mañana y la tarde del día 16.

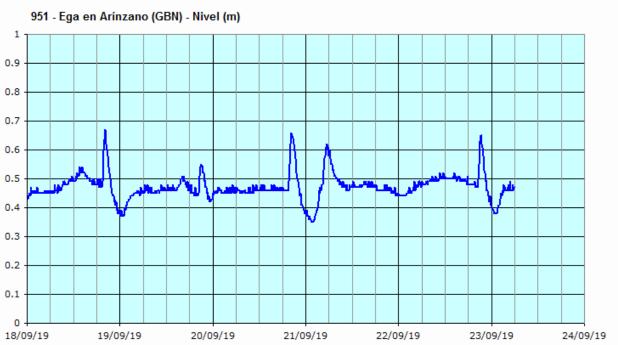
7.8	21 DE SEPTIEMBRE. EGA EN ÁRINZANO. AUMENTO DE LA CONCENTRACIÓN DE AMONIO

La incidencia se relaciona con las lluvias caídas en la zona.

Desde mediados de agosto se están observando valores elevados de amonio (normalmente con máximos inferiores a 1 mg/L N) en este punto debido a que se están efectuando trabajos en la EDAR de la zona de Estella, lo que reduce temporalmente su rendimiento.
