Confederación Hidrográfica del Ebro

Proyecto SAICA Ebro

Red de alerta de calidad de aguas

Noviembre 2018

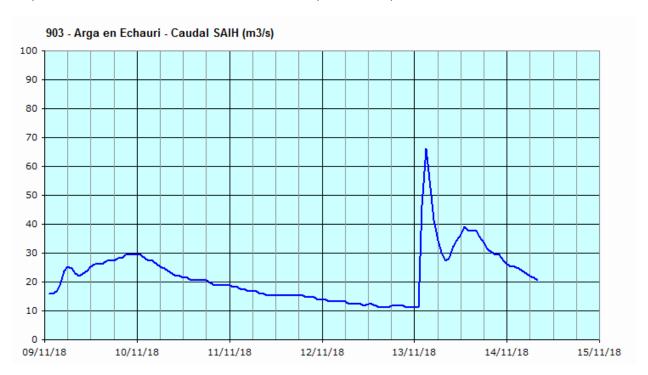
En la estación de Echauri, que es la que dispone de estación de aforo, se registra un aumento brusco de caudal a primera hora, alcanzando un pico puntual, de 66 m³/s a las 3:00, con rápida recuperación.

La turbidez a partir de las 3:00 también supera los 250 NTU, umbral de parada de la estación (protección durante 6 horas). Sobre las 10:00 se reciben algunos valores, que confirman que las medidas siguen siendo superiores a 250 NTU, y ya a partir de las 17:00 la estación vuelve a arrancar, por encima de 200 NTU, pero en tendencia descendente.

La evolución de la conductividad, a las 17:00 muestra una fuerte tendencia descendente, y valores algo por encima de 1000 μ S/cm. Debido a la parada por turbidez no se puede disponer de una estimación de los máximos que se han podido alcanzar.

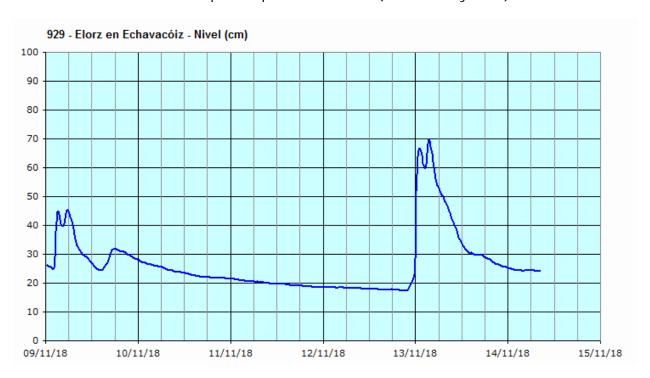
En esta época del año, debido al escaso caudal que circula por el río Elorz, la estación de control no tiene suficiente agua como para poder funcionar de manera continua, y tan sólo arranca cuando el nivel es suficiente para que el agua llegue a los analizadores.

El nivel en el río empieza a aumentar sobre las 22:00 del día 12. La estación llega a arrancar a las 0:15 del día 13, con un nivel ya superior a 30 cm.

La estación vuelve a arrancar a las 9:30, y funciona hasta las 14:00, momento en que el nivel vuelve a bajar de los 30 cm. En ese periodo las medidas de conductividad recibidas llegan a superar los 13 mS/cm. No obstante, dada la evolución mostrada en la estación de Ororbia (aguas abajo, y máximos en torno a las 8:00), se piensa que los máximos debieron alcanzarse en el intervalo de parada por turbidez alta (entre 2:45 y 9:30).

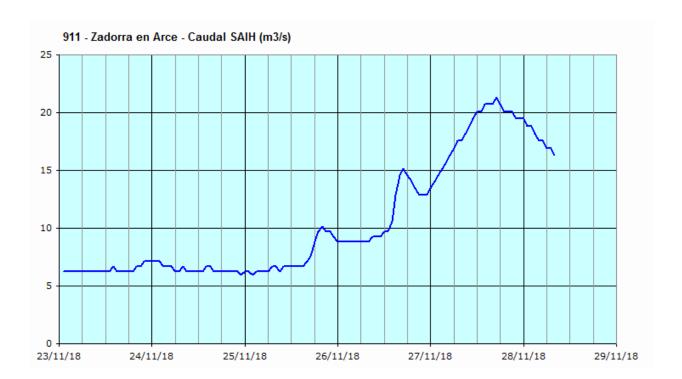
7.4	27 DE NOVIEMBRE. ZADORRA EN ARCE. AUMENTO DE LA CONCENTRACIÓN DE
	AMONIO

La incidencia se relaciona con lluvias registradas en la zona.

El pasado día 24 se midió otro pico de amonio, aunque la concentración máxima, alcanzada al final del día, no llego a superar 1 mg/L NH₄.
