宣桥镇老港农民集中安置单元 03-01 地块征收安置房项目分户检查专项评估报告

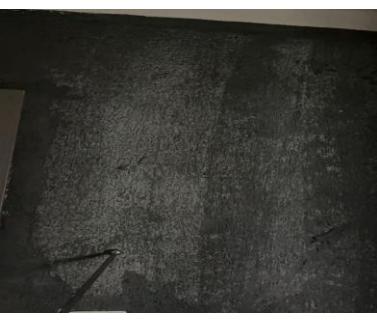
1号楼 1702 厨房墙面防水涂料透底	有水房间，水易溅入墙体造成墙体潮湿发霉	建议补刷防水涂料	轻微	正常

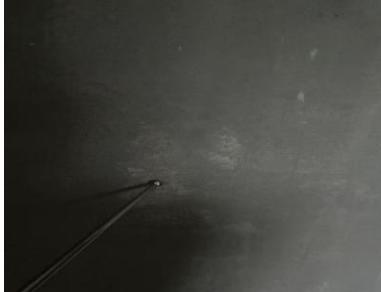
序号	缺陷描述	风险	纠正和预防建议	风险等级	
				原	现
SR-FH-1-111

厨房用水易溅入墙体造成墙体发霉	建议透底处补刷防水涂料	轻微	正常
	1号楼 1802 厨房墙面防水涂料透底				
SR-FH-1-164

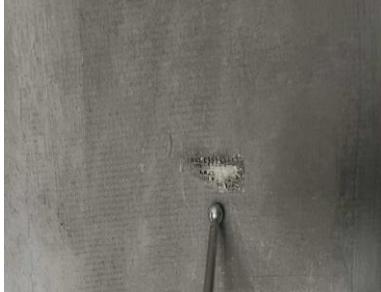
厨房用水易溅入或者水汽易渗入墙体，造成墙体潮湿发霉	建议修补破损处	轻微	正常
	1号楼 2005 厨房墙面防水层破损				
SR-FH-1-305

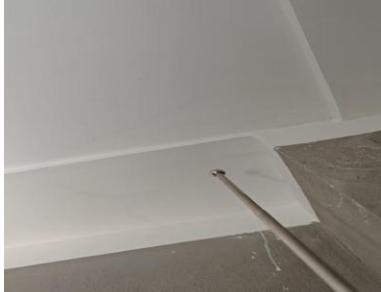
渗漏扩大，导致饰面开裂破损	建议查明渗水点，及时修复	中等	正常
	3号楼 2005 室厨房间烟道顶有渗水痕迹				
SR-FH-1-338

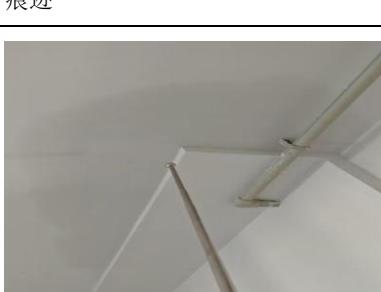
渗漏扩大，导致饰面起皮脱落	建议查明渗漏点，及时修复	中等	正常
	3号楼 2105 室入户门顶部渗水

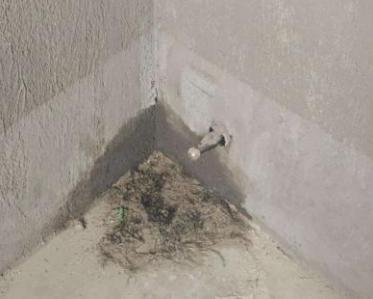
导致墙体发霉、鼓包、防水涂料脱落等问题	建议及时注胶堵漏	中等	正常
	4号楼 1802 室厨房间墙角处有渗水痕迹				
SR-FH-2-50

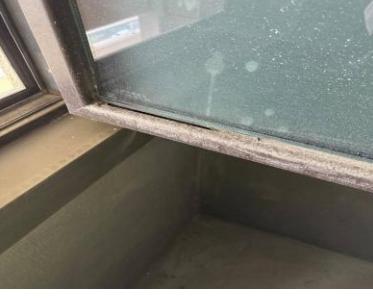
有渗漏风险	建议重新打胶	中等	正常
	8#楼 1202 室主卫窗户打胶缺失				
SR-FH-2-58

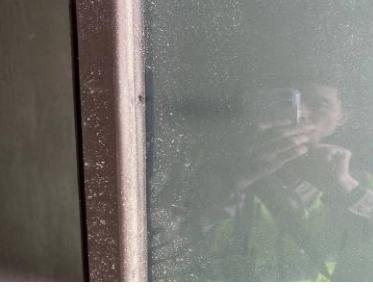
有渗漏风险	建议重新打胶	轻微	正常
	8#楼 1203 室主卫窗打胶开裂

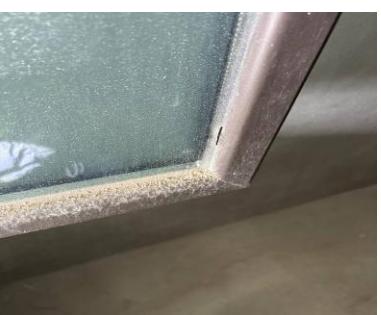
8#楼 1304 室主卫窗打胶开裂	有渗漏风险	建议重新打胶到位	中等	正常

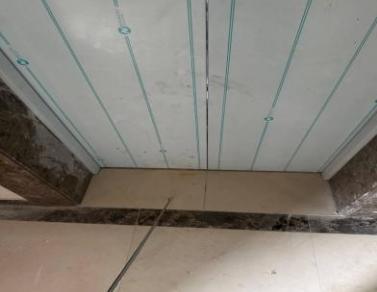
SR-FH-1-1

引起地砖裂缝	建议及时注浆处理	轻微	正常
	2号楼东单元 21 层电梯前地砖空鼓				
SR-FH-1-2

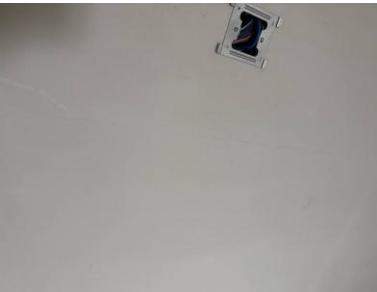
墙面脱落	建议铲除裂缝处, 清理干净, 重新涂刷涂料	轻微	正常
	2号楼 2101 客厅墙面裂缝				
SR-FH-1-3

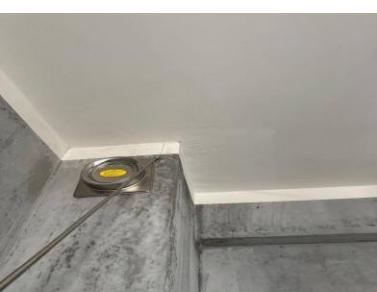
墙皮脱落	建议铲除裂缝处, 清理干净, 重新涂刷涂料	轻微	正常
	2号楼 2101 厨房止回阀旁墙面裂缝				
SR-FH-1-4

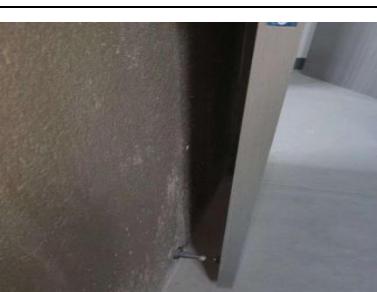
影响使用功能	建议更换	轻微	正常
	1号楼 1601 室主卫门吸没有吸力

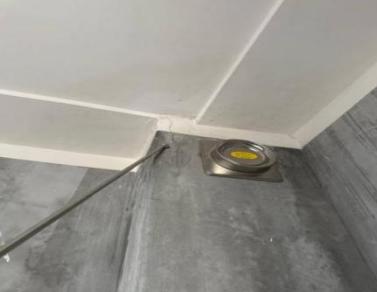
序号	缺陷描述	风险	纠正和预防建议	风险等级	
				原	现
SR-FH-1-9

墙皮脱落	建议铲除裂缝处，清理干净，重新涂刷涂料	轻微	正常
	2号楼 2105 厨房止回阀旁墙面裂缝				
SR-FH-1-10

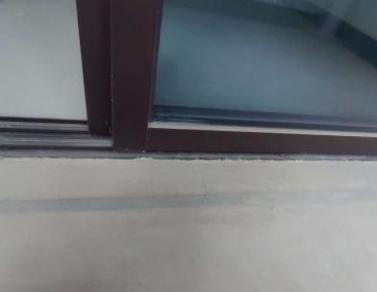
影响阳台移门门槛的使用耐久性	建议裂缝封闭处理	轻微	正常
	1号楼 1601 室阳台移门门槛开裂				
SR-FH-1-11

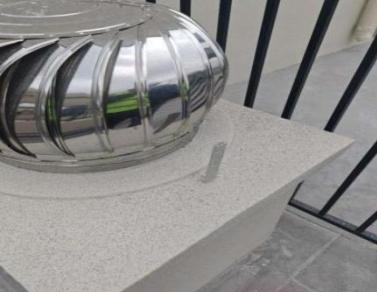
防雷失效	建议接地电气连接	轻微	正常
	1号楼屋面烟道金属风貌未接地				
SR-FH-1-12

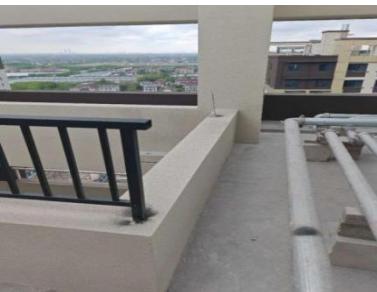
安全隐患	建议及时安装	轻微	正常
	1号楼屋面天井栏杆局部缺失

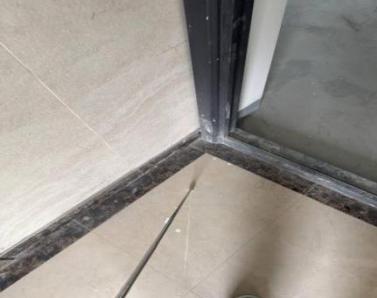
序号	缺陷描述	风险	纠正和预防建议	风险等级	
				原	现
SR-FH-1-13

2号楼 2003 入户门前地砖空鼓	地砖开裂	建议及时注浆处理	轻微	正常

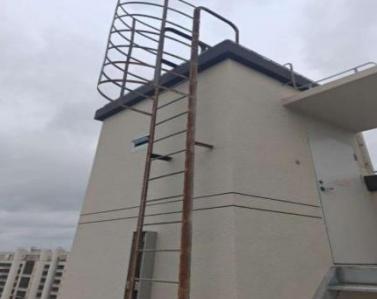
SR-FH-1-15

1号楼屋面钢爬梯锈蚀	影响使用耐久性	建议除锈后防腐处理	轻微	正常

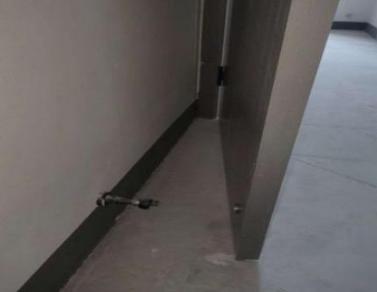
序号	缺陷描述	风险	纠正和预防建议	风险等级	
				原	现
SR-FH-1-16

影响使用功能	建议更换	轻微	正常
	1号楼 1602 室北卧室门吸零件脱落				
SR-FH-1-17

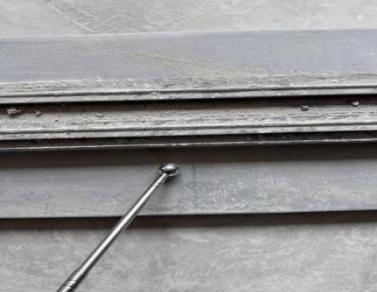
影响门槛使用年限	建议裂缝封闭处理	轻微	正常
	2号楼 2003 阳台门槛开裂				
SR-FH-1-18

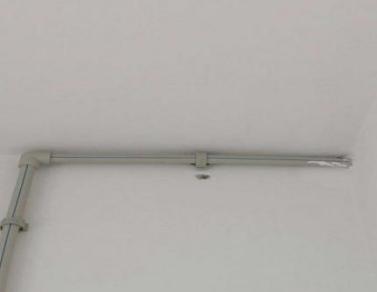
影响美观	建议孔洞填补平整后涂刷涂料	轻微	正常
	1号楼 1602 室阳台西侧给水管下方孔洞未封堵				
SR-FH-1-19

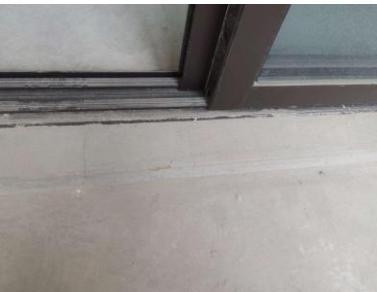
影响阳台移门门槛的使用耐久性	建议裂缝封闭处理	轻微	正常
	1号楼 1602 室阳台移门门槛开裂

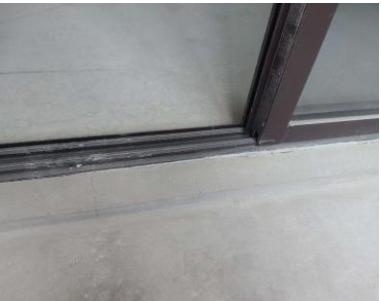
SR-FH-1-24

影响阳台移门门槛的使用耐久性	建议裂缝封闭处理	轻微	正常
	1号楼 1603 室阳台移门门槛开裂				
SR-FH-1-25

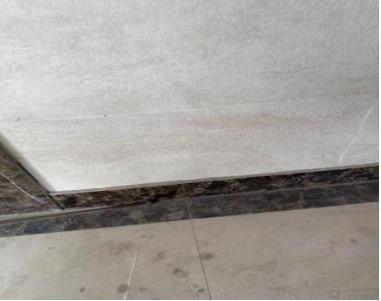
踢脚线脱落	建议及时注浆处理	轻微	正常
	1号楼 2103 入户门前踢脚线空鼓				
SR-FH-1-26

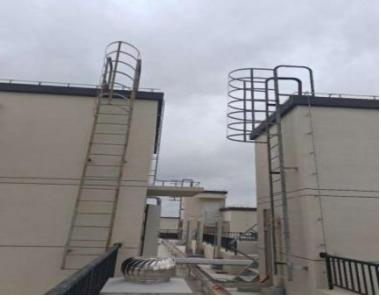
影响使用耐久性	建议除锈后防腐处理	轻微	正常
	2号楼屋面钢爬梯锈蚀

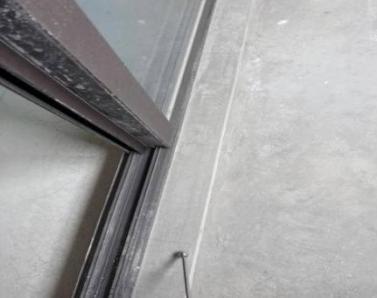
序号	缺陷描述	风险	纠正和预防建议	风险等级	
				原	现
SR-FH-1-27

影响门槛使用年限	建议裂缝封闭处理	轻微	正常
	1号楼 2104 阳台门槛裂缝				
SR-FH-1-28

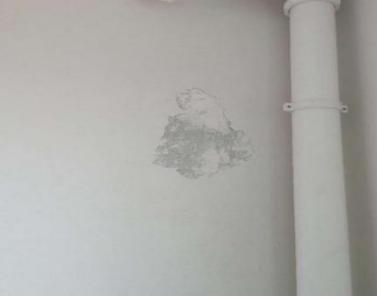
影响观感质量	建议铲除空鼓处涂料，清理干净，重新涂刷涂料	轻微	正常
	1号楼 1603 室阳台东侧墙面涂料空鼓、脱落				
SR-FH-1-29

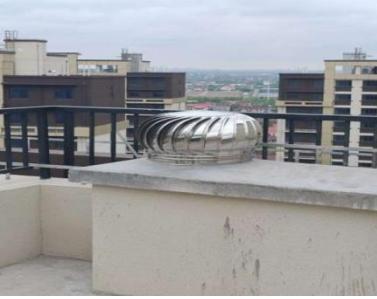
防雷失效	建议及时做电气连接	轻微	正常
	2号楼屋面金属风帽未做电气连接				
SR-FH-1-30

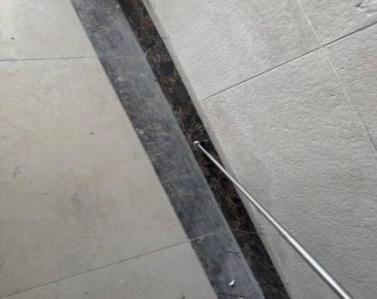
踢脚线脱落	建议及时注浆处理	轻微	正常
	1号楼 2105 入户门前踢脚线空鼓

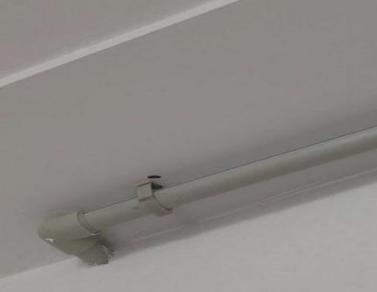
序号	缺陷描述	风险	纠正和预防建议	风险等级	
				原	现
SR-FH-1-31

1号楼 1603 室进户门上方涂料局部损伤	影响美观	建议涂料修补平整	轻微	正常
SR-FH-1-32

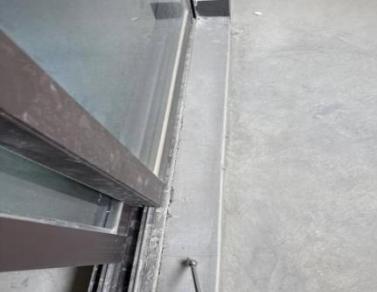
1号楼 2105 阳台门槛开裂	影响门槛使用年限	建议裂缝封闭处理	轻微	正常
SR-FH-1-33

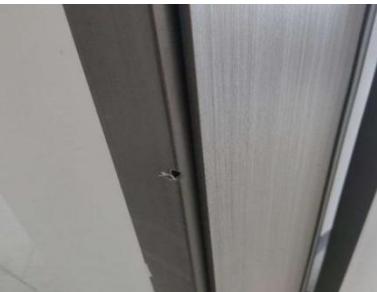
1号楼 1604 室卧室门套局部损坏	影响美观	建议更换或修复	轻微	正常
SR-FH-1-34

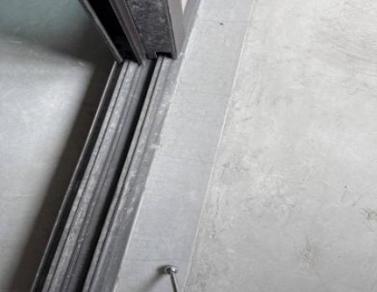
1号楼 2106 阳台门槛开裂	影响门槛使用年限	建议裂缝封闭处理	轻微	正常

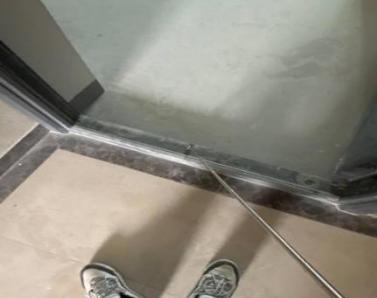
序号	缺陷描述	风险	纠正和预防建议	风险等级	
				原	现
SR-FH-1-39

影响门框的稳定性	建议建筑重新灌浆处理	轻微	正常
	2号楼 1505 室入户门灌浆不密实				
SR-FH-1-40

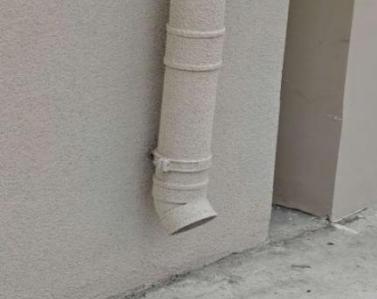
雨水直接冲刷，保护层易造成渗漏	建议安装水簸箕	轻微	正常
	2号楼屋面雨水管下部未安装水簸箕

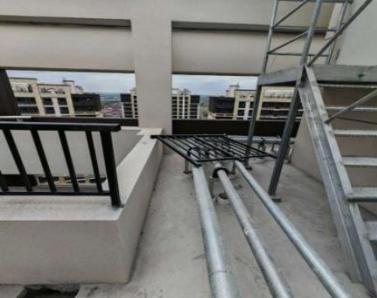
序号	缺陷描述	风险	纠正和预防建议	风险等级	
				原	现
SR-FH-1-42

2号楼屋面金属栏杆局部缺失	安全隐患	建议及时安装屋面栏杆	轻微	正常
SR-FH-1-43

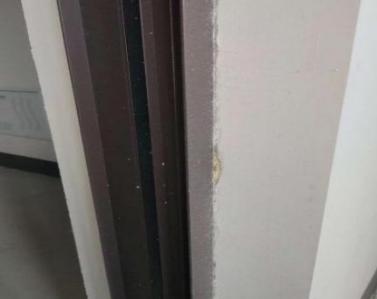
1号楼 1605 室阳台移门东侧门框边涂料收口不到位	影响美观	建议涂料修补平整	轻微	正常
SR-FH-1-44

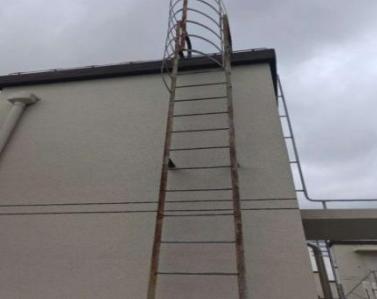
3号楼屋面钢爬梯锈蚀	影响使用耐久性	建议除锈后防腐处理	轻微	正常
SR-FH-1-45

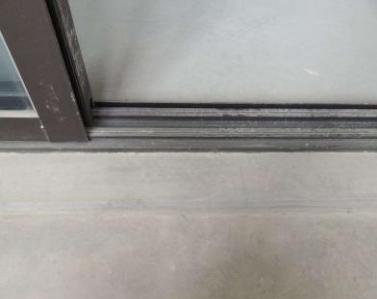
1号楼 1605 室阳台移门门槛开裂	影响阳台移门门槛的使用耐久性	建议裂缝封闭处理	轻微	正常

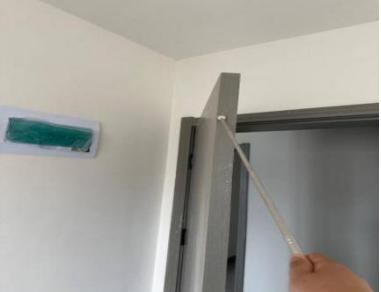
影响观感质量 建议修复	轻微	正常
	2号楼 1505 室主卧门破损				
SR-FH-1-47

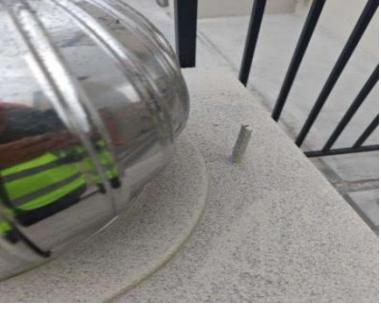
防雷失效 建议及时做防雷电气连接		轻微	正常
	3号楼屋面金属风帽未做防雷电气连接				
SR-FH-1-48

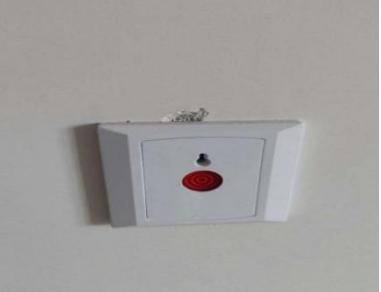
影响观感质量 建议涂料修补平整		轻微	正常
	1号楼 1605 室客厅紧急按钮面板上方涂料收口不到位				
SR-FH-1-49

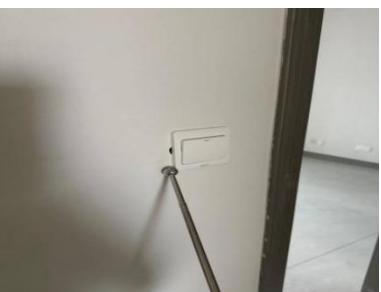
影响观感质量 建议建筑重新收口处理		轻微	正常

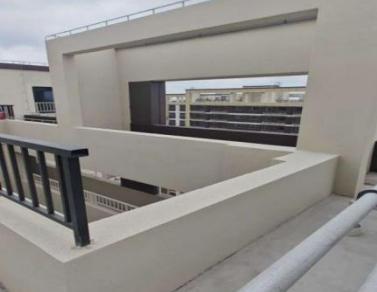
安全隐患 建议及时安装		
SR-FH-1-51	3号楼屋面栏杆局部缺失		建议建筑重新灌浆处理	轻微	正常

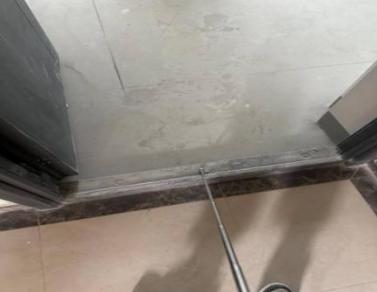
SR-FH-1-52	2号楼 1506 室入户门灌浆不密实		建议裂缝封闭处理	轻微	正常

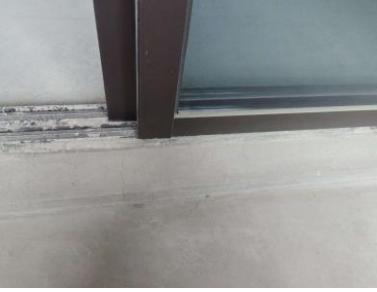
影响阳台移门门槛的使用耐久性 建议裂缝封闭处理		
SR-FH-1-53	1号楼 1606 室阳台移门门槛开裂		建议及时安装水簸箕	轻微	正常

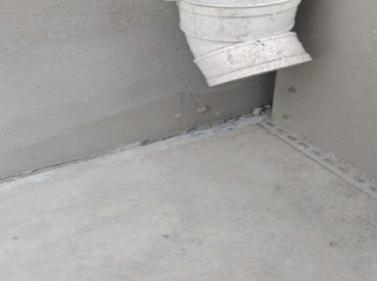
雨水直接冲刷保护层，易损坏 建议及时安装水簸箕		
	3号屋面雨水管底部未安装水簸箕

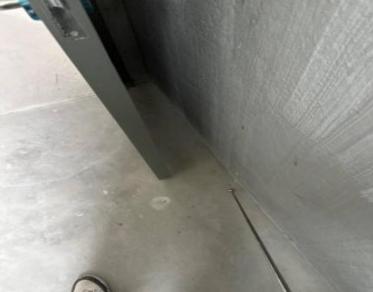
影响使用功能	建议建筑安装门吸或限位器	轻微	正常
	2号楼 1506 室客卫门未安装限位器				
SR-FH-1-55

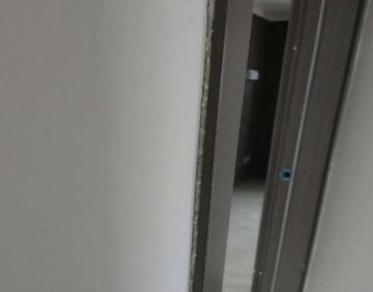
影响观感质量	建议涂料收口到位	轻微	正常
	1号楼 1606 室主卧东侧门套边未涂料收口				
SR-FH-1-56

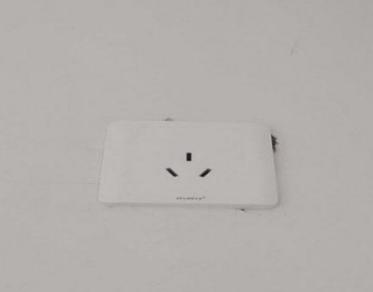
影响观感质量	建议涂料修补到位	轻微	正常
	1号楼 1606 室主卧东侧上方插座面板周边涂料收口不到位				
SR-FH-1-57

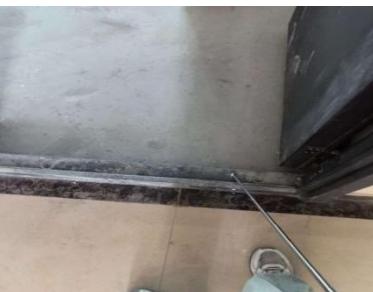
易造成门槛变形	建议灌浆密实	轻微	正常

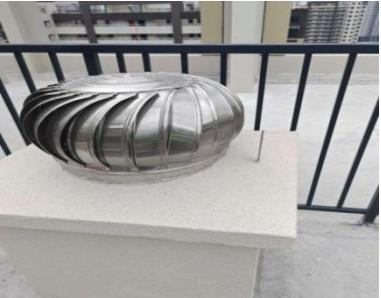
SR-FH-1-60	5号楼屋面金属风帽未做防雷接地	影响使用功能	建议调整或更换	轻微	正常

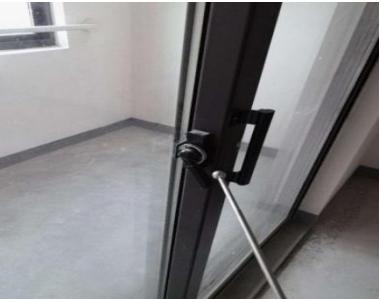
SR-FH-1-61	2号楼 2005 室阳台移门无法上锁	影响观感质量	建议及时修复	轻微	正常

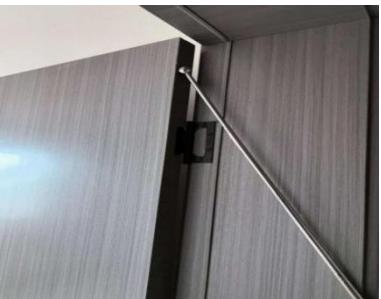
序号	缺陷描述	风险	纠正和预防建议	风险等级	
				原	现
SR-FH-1-62	2号楼 2005 室主卧门套破损	雨水直接冲刷保护层 易损坏	建议及时安装水簸箕	轻微	正常

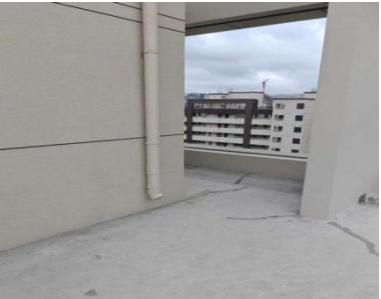
SR-FH-1-63	5号楼屋面雨水管底部未安装水簸箕	安全隐患	建议及时安装	轻微	正常

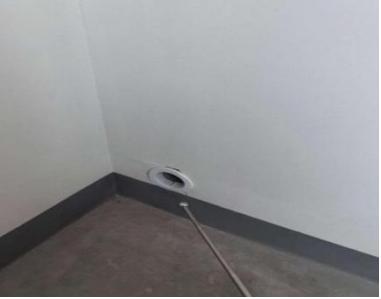
影响观感质量	建议重新收口处理	轻微	正常

序号	缺陷描述	风险	纠正和预防建议	风险等级	
				原	现
SR-FH-1-66	2号楼 2006 室阳台装饰盖收口不到位			轻微	正常

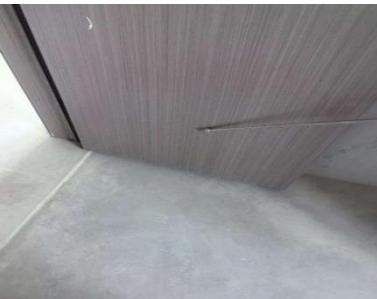
SR-FH-1-67	2号楼 2006 室主卫门扇破损		建议修补或更换	轻微	正常

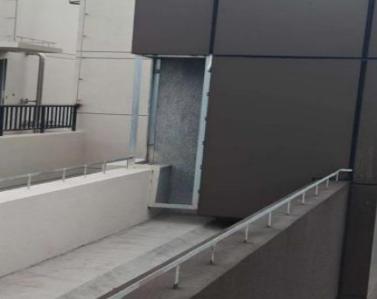
SR-FH-1-68	5号楼屋面北侧墙转角处铝板有一块未安装	装饰效果差	建议及时安装铝板	轻微	正常

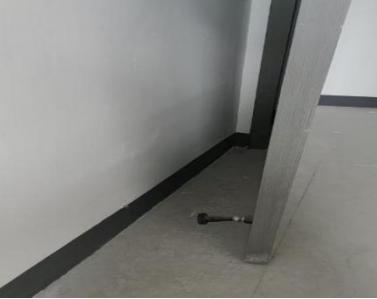
SR-FH-1-69	1号楼 1101 室南次卧门吸脱落		建议更换门吸	轻微	正常

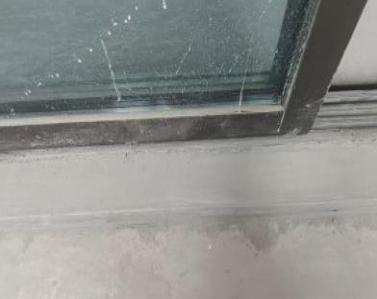
序号	缺陷描述	风险	纠正和预防建议	风险等级	
				原	现
SR-FH-1-70	1号楼 1101 室阳台移门门槛开裂

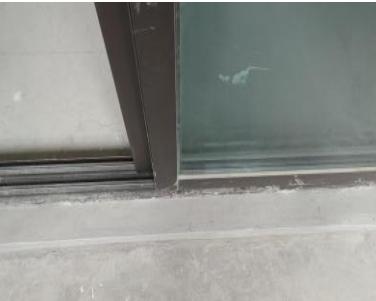
影响阳台移门门槛使用寿命耐久性	建议裂缝封闭处理	轻微 正常
	1号楼 1102 室阳台移门门槛开裂				
SR-FH-1-71

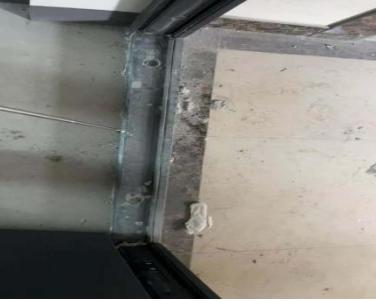
入户门门槛型材易变形，影响门框整体稳定性	建议灌浆密实	轻微 正常	
	1号楼 1706 入户门灌浆未密实				
SR-FH-1-72

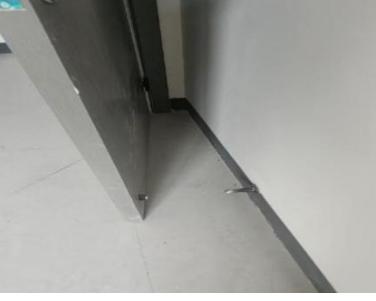
影响使用功能	建议更换门吸	轻微 正常	
	1号楼 1102 室南卧室门吸无吸力

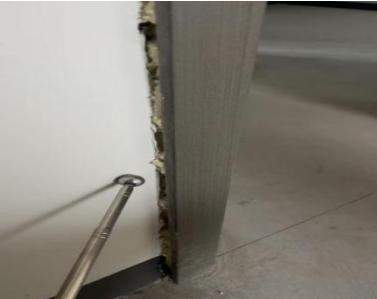
影响观感质量	建议收口严密	轻微	正常
	1号楼 1706 南次卧房门门框与墙体 缝隙收口不严				
SR-FH-1-75

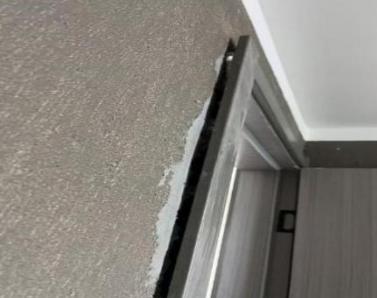
影响美观及门框的稳定性	建议收口严密	轻微	正常
	1号楼 1702 主卫门框与墙体未密贴、 缝隙较大				
SR-FH-1-76

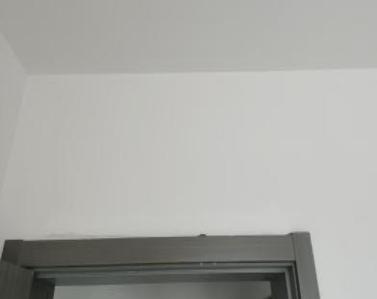
影响观感质量	建议涂料涂刷到位	轻微	正常

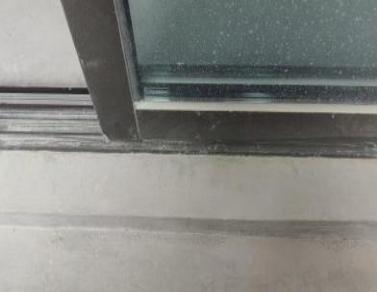
SR-FH-1-78	1号楼 1103 室阳台移门门槛局部开裂	入户门易撞击墙体，造成门把手及墙体损坏	建议安装门吸	轻微	正常

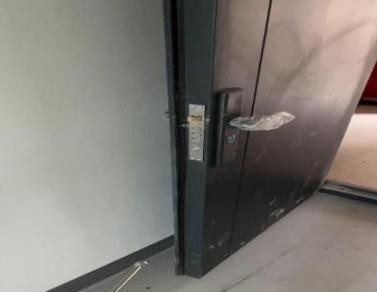
1号楼 1705 入户门未安装门吸

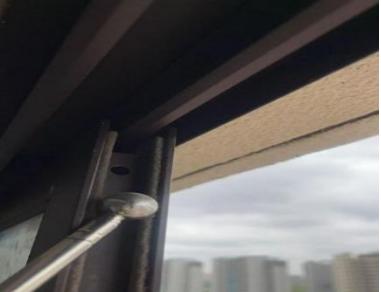
1号楼 1705 阳台外窗未安装防脱落装置	窗扇易脱落存在安全隐患	建议安装防脱落装置	轻微	正常
SR-FH-1-81

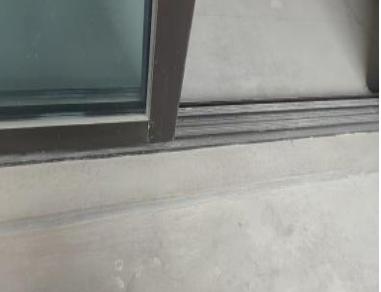
1号楼 1104 室阳台移门门槛开裂	影响阳台移门门槛使用寿命耐久性	建议裂缝封闭处理	轻微	正常
SR-FH-1-82

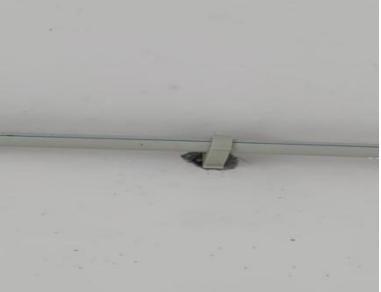
1号楼 1104 室阳台西侧给水管管箍处涂料收口不到位	影响观感质量	建议涂料修补平整	轻微	正常
SR-FH-1-83

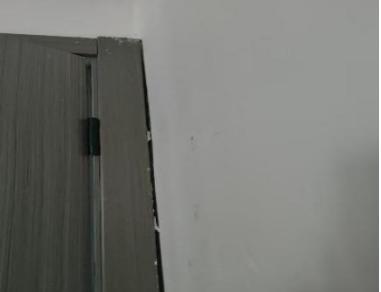
影响观感质量	建议涂料修补均匀	轻微	正常

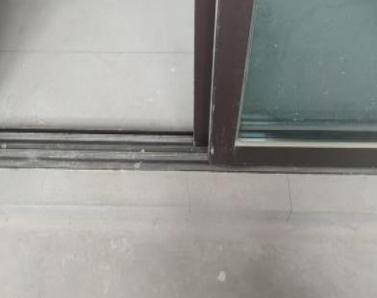
影响阳台移门门槛使用寿命耐久性	建议裂缝封闭处理	轻微
	1号楼 1105 室阳台移门门槛开裂				正常
SR-FH-1-85	1号楼 7 层、11 层、16 层、17 层、18 层、20 层、21 层室外连廊防护栏杆玻璃未安装

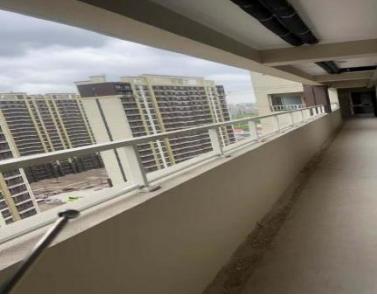
影响栏杆防护功能，存在安全隐患	建议安装完善	中等
					正常
SR-FH-1-86	1号楼 1105 室客厅南侧插座面板损坏

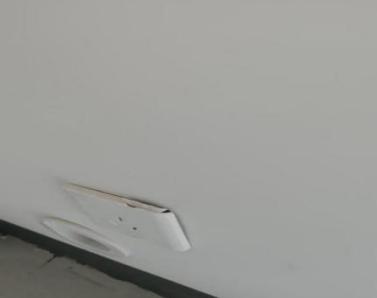
影响美观及使用功能	建议更换插座面板	轻微
					正常

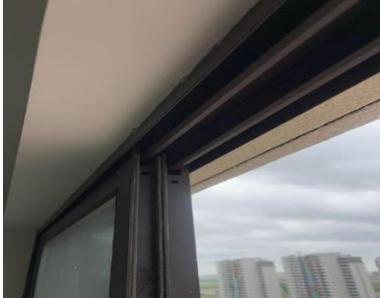
窗扇易脱落存在安全 隐患	建议安装完善	轻微	正常
SR-FH-1-88

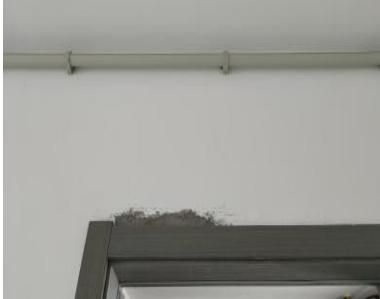
影响观感质量	建议涂料补涂均 匀	轻微	正常
SR-FH-1-89

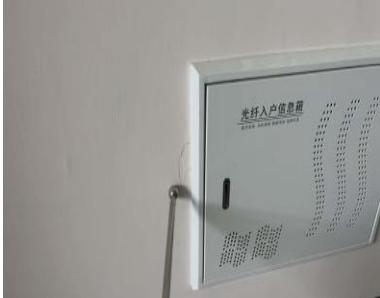
腻子层脱落影响美 观，可能对预看房交 付产生不利	建议修补完善	轻微	正常
SR-FH-1-90

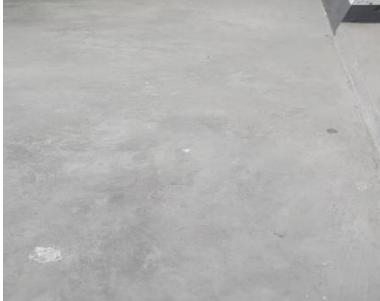
影响阳台地坪使用耐 久性	建议裂缝封闭处 理	轻微	正常

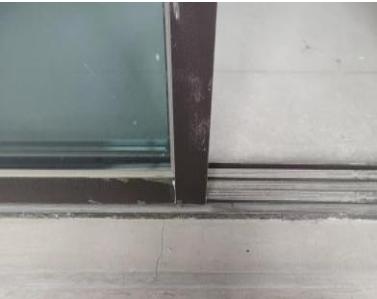
序号	缺陷描述	风险	纠正和预防建议	风险等级	
				原	现
SR-FH-1-91	1号楼 1106 室阳台地坪局部裂缝	影响阳台移门门槛使用寿命耐久性	建议裂缝封闭处理	轻微	正常

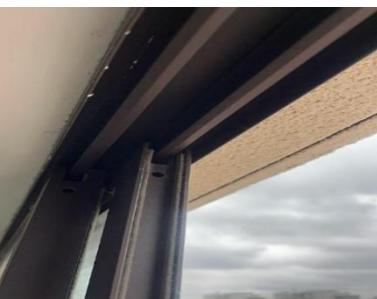
SR-FH-1-93	1号楼 1703 主卧窗开启异响	窗扇易脱落存在安全隐患	建议安装完整	轻微	正常

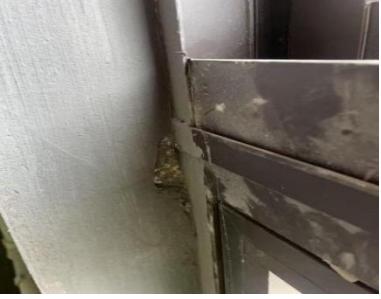
SR-FH-1-100	1 号楼 1702 阳台窗口墙体腻子脱落		影响美观，水易渗入墙体造成墙体发霉	建议修补完善	轻微 正常

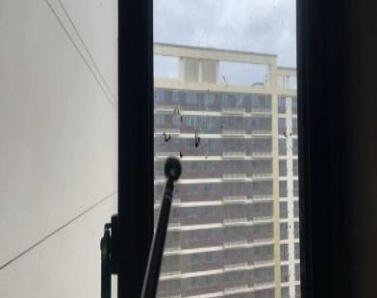
SR-FH-1-102

SR-FH-1-100	1 号楼 1701 厨房窗与墙体洞孔收口不严

影响美观，对后续预 看房交付产生不利	建议做好保洁工 作	轻微	正常
	1号楼 1801 厨房窗玻璃污染				
SR-FH-1-103

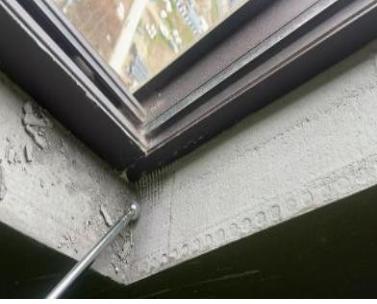
窗台抹灰层易脱落	建议砂浆修补完 善	轻微	正常
	1号楼 1801 卫生间窗台露网，抗裂 砂浆未粉刷到位				
SR-FH-1-104

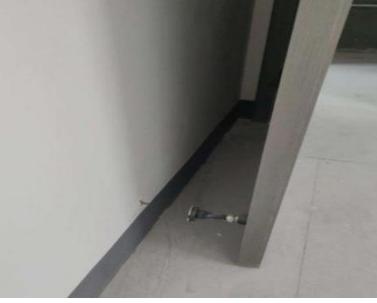
影响使用功能	建议重新安装牢 固	轻微	正常
	1号楼 701 室北次卧门吸脱落				
SR-FH-1-105

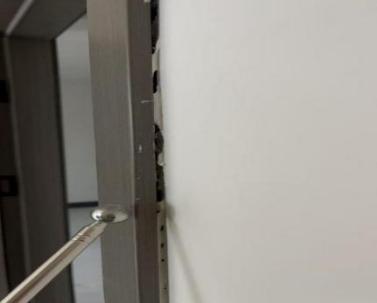
影响美观，对后续预 看房交付产生不利	建议收口严密	轻微	正常

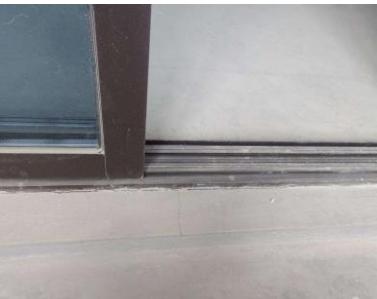
序号	缺陷描述	风险	纠正和预防建议	风险等级	
				原	现
SR-FH-1-106	1号楼 1801 主卧门套与墙体缝隙收口不严		影响阳台移门门槛使用耐久性	建议裂缝封闭处理	轻微 正常

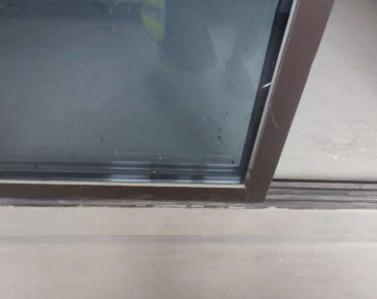
影响窗户正常使用	建议修复异响	轻微 正常
	2号楼 1101 北卧室窗户开关异响				
SR-FH-1-109

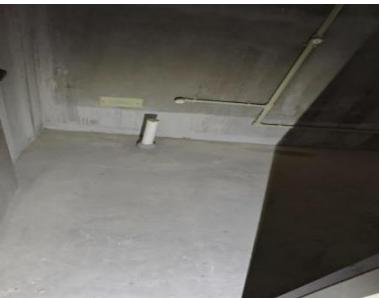
SR-FH-1-112	2号楼 1101 马桶未安装		影响交付 建议及时安装马桶	轻微	正常

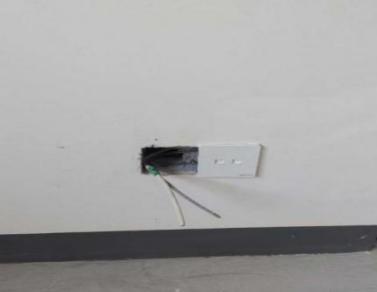
1号楼 703 室卧室西侧电气面板未安装	影响使用功能	建议及时安装到位	轻微	正常
SR-FH-1-120

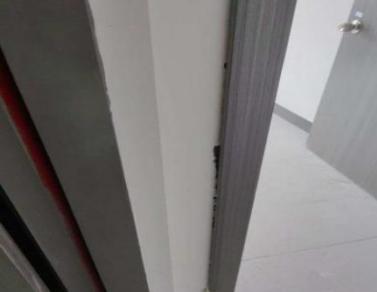
1号楼 703 室卧室东侧门套边涂料收口不到位	影响观感质量	建议涂料涂刷到位	轻微	正常
SR-FH-1-122

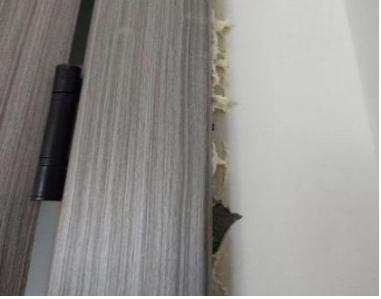
防撞条受损	建议修复防撞条	轻微	正常
SR-FH-1-133

影响观感质量	建议涂料修补到位	轻微	正常
SR-FH-1-134

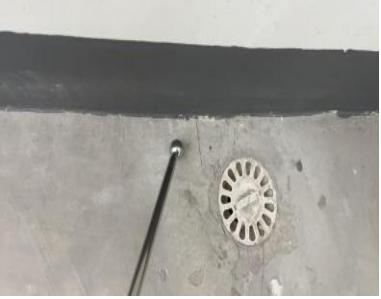
影响地坪使用耐久性	建议修补完善	轻微	正常

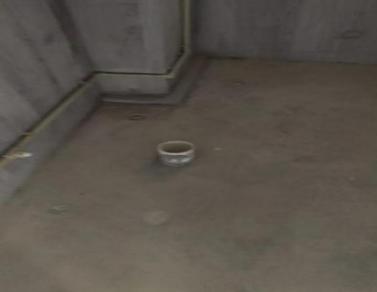
SR-FH-1-136

影响交付 建议及时安装马桶	轻微	正常
	2号楼 6层公区多处天花灯具未安装				
SR-FH-1-137

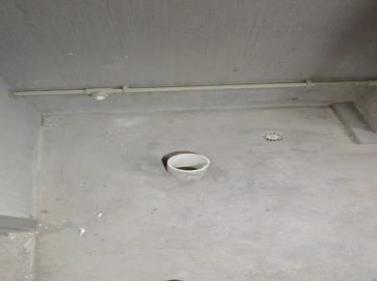
影响交付 建议及时安装马桶	轻微	正常
	2号楼 601 马桶未安装

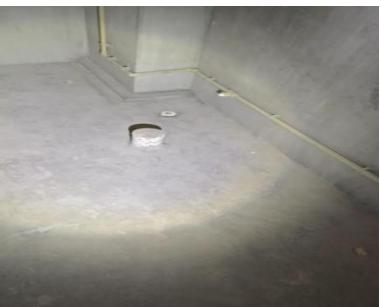
SR-FH-1-140

影响交付 建议及时安装马桶	轻微	正常
	2号楼 603 马桶未安装			
SR-FH-1-141

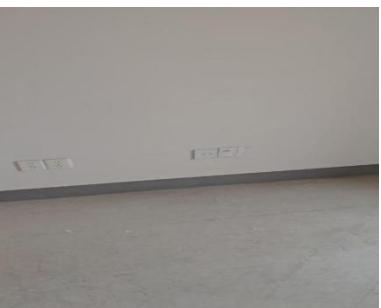
面板安装不正，影响观感 建议调正面板	轻微	正常
	2号楼 604 客厅东侧弱电面板歪斜

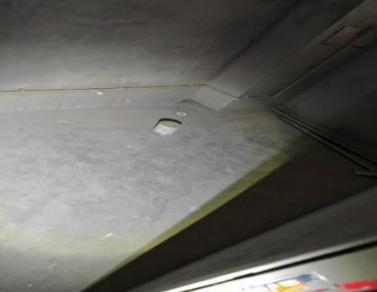
影响交付	建议及时安装马桶	轻微	正常
	2号楼 604 马桶未安装				
SR-FH-1-143

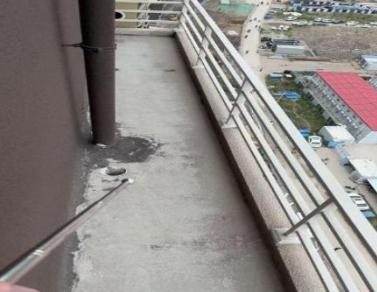
易造成地漏堵塞，排水不畅	建议安装完善	轻微	正常
	1号楼 1806 南侧空调板缺地漏盖				
SR-FH-1-144

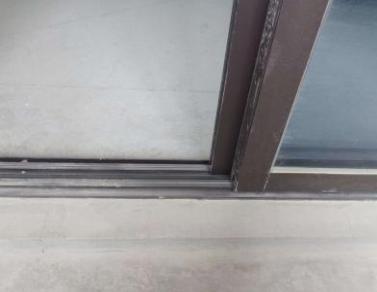
影响阳台移门门槛使用寿命耐久性	建议裂缝封闭处理	轻微	正常
	1号楼 705 室阳台移门门槛开裂				
SR-FH-1-145

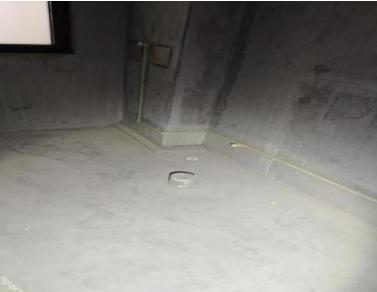
影响交付	建议及时安装马桶	轻微	正常
	2号楼 605 马桶未安装

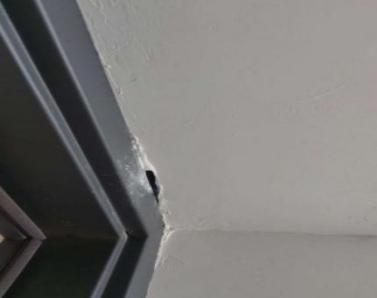
1号楼 705 室进户门上方涂料收口不到位	影响观感质量	建议涂料修补平整	轻微	正常
SR-FH-1-147

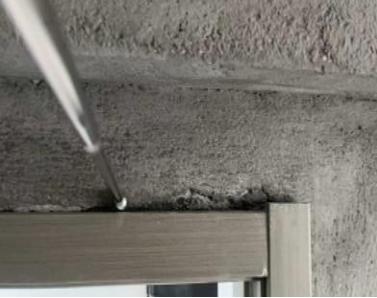
1号楼 2001 厨房门框缝隙塞填不密实	影响房间的气密性能，油烟易串出	建议塞填发泡剂并收口严密	轻微	正常
SR-FH-1-148

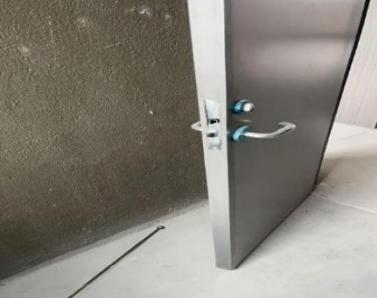
1号楼 2001 客卫门吸未安装	门把手及墙体易受撞击而损坏	建议安装门吸	轻微	正常
SR-FH-1-149

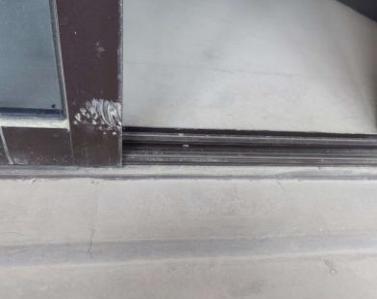
1号楼 706 室阳台移门门槛开裂	影响阳台移门门槛使用寿命耐久性	建议裂缝封闭处理	轻微	正常

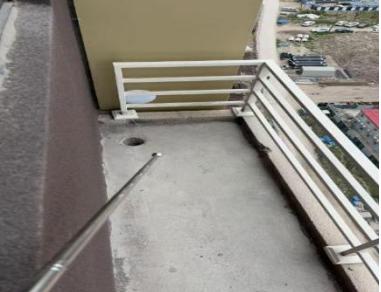
地漏易堵塞，造成排水不畅	建议安装完善	轻微	正常
	1号楼 2002 南空调板缺地漏盖				
SR-FH-1-151

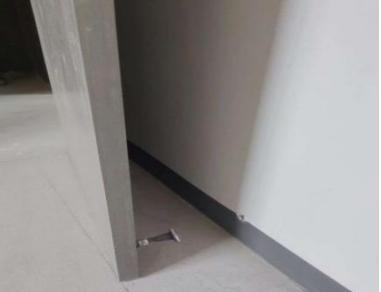
影响使用功能	建议更换门吸并安装牢固	轻微	正常
	1号楼 706 室北次卧门吸脱落				
SR-FH-1-152

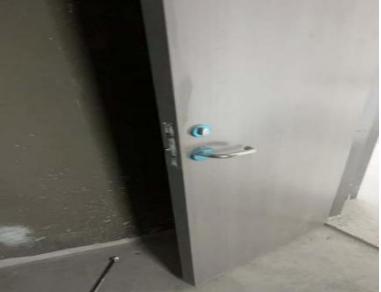
门把手及墙体易受撞击而损坏	建议安装完善	轻微	正常
	1号楼 2003 卫生间未安装门吸				
SR-FH-1-153

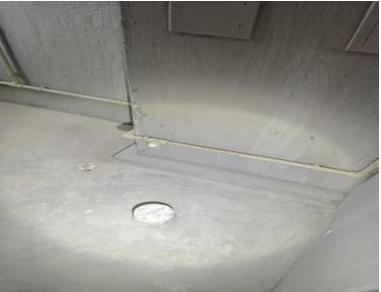
影响交付	建议及时安装马桶	轻微	正常
	2号楼 606 马桶未安装

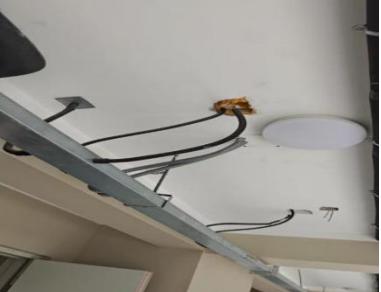
2号楼 4层公区天花灯具未安装	影响交付	建议设备安装完全	轻微	正常
SR-FH-1-155

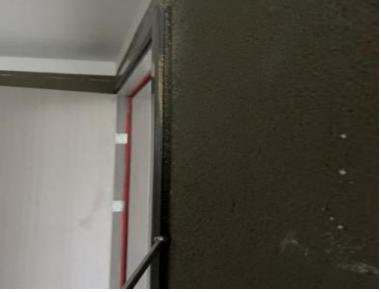
1号楼 2003 卫生间门框与墙体不密贴，收口不严	影响美观水汽易渗入木门框内，造成发霉变形	建议收口严密	轻微	正常
SR-FH-1-156

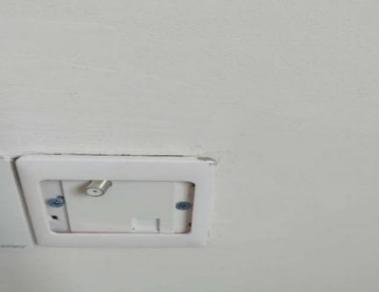
1号楼 706 室主卧东侧电气面板未安装到位	影响观感及使用功能	建议重新安装到位	轻微	正常
SR-FH-1-157

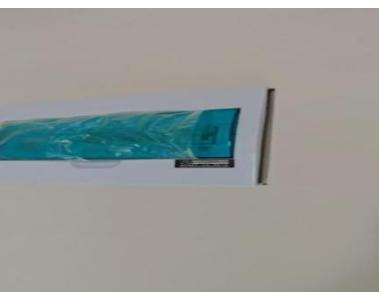
2号楼 401 强电箱边有空隙	设备有缝隙，影响观感	建议重新安装或填缝	轻微	正常

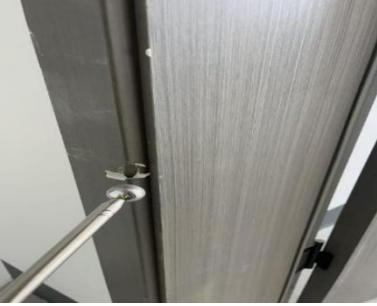
影响卧室门防撞条使用功能	建议修复受损防撞条	轻微	正常
SR-FH-1-159

影响美观，对后续预看房交付产生不利	建议修补完善	轻微	正常
SR-FH-1-160

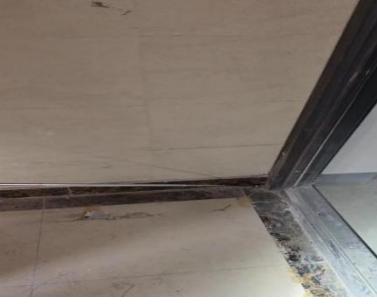
踢脚线易脱落	建议灌浆或重新安装踢脚线	轻微	正常
SR-FH-1-161

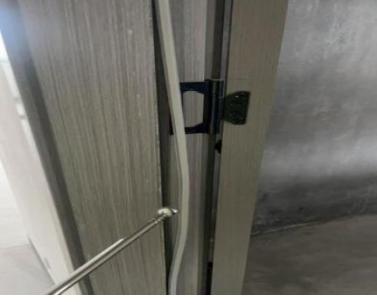
影响厨房房间的气密性能	建议胶条粘贴牢固	轻微	正常

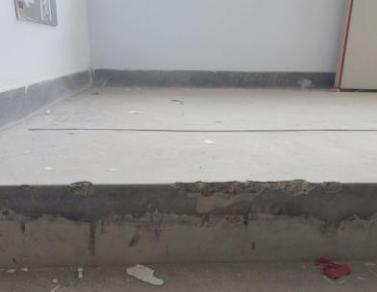
影响楼梯梯段的使用耐久性	建议水泥砂浆修补平整	轻微	正常
	1号楼公区 7 层西侧楼梯间休息平台处梯段棱角损坏				
SR-FH-1-165

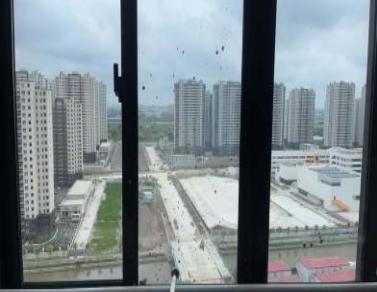
影响美观，对后续预看房交付产生不利	建议做好保洁	轻微	正常
	1号楼 2006 阳台玻璃污染				
SR-FH-1-166

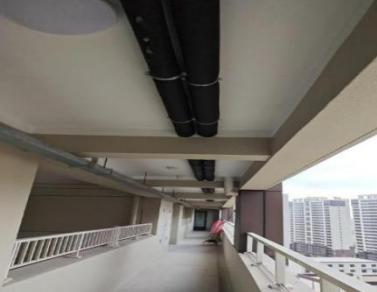
影响交付	建议设备安装完全	轻微	正常
	2号楼 15 层公区灯具未安装

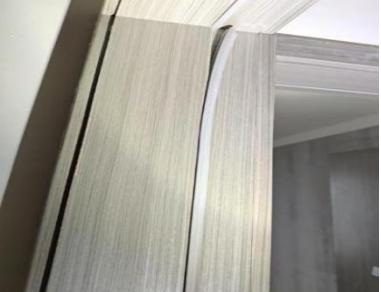
防撞条无法正常使用	建议修复防撞条	轻微	正常
SR-FH-1-168

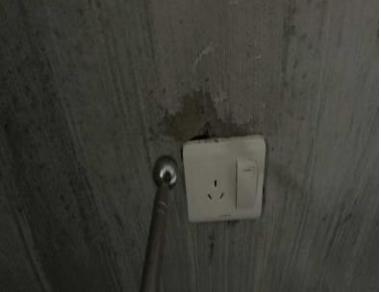
影响美观，对后续预 看房交付产生不利	建议开关面板四 周收口严密	轻微	正常
SR-FH-1-169

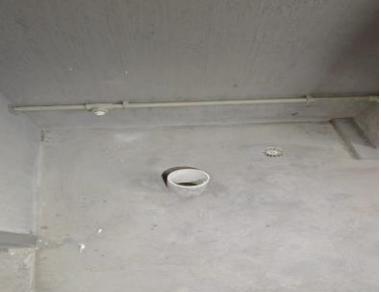
影响交付	建议及时安装马 桶	轻微	正常
SR-FH-1-170

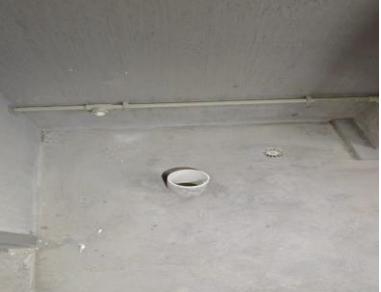
影响交付	建议及时安装马 桶	轻微	正常

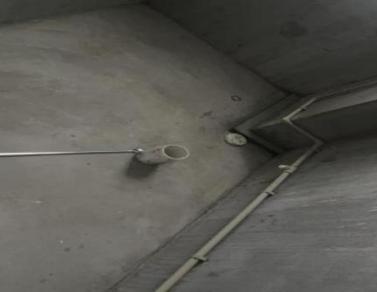
影响马桶的使用功能，对后续预看房交付产生不利	建议安装完整	轻微	正常
SR-FH-1-172

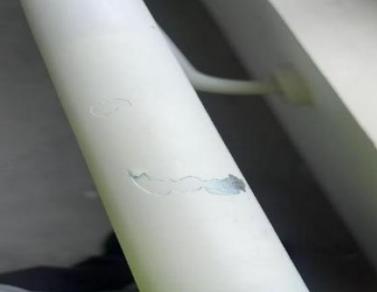
防护栏杆易锈蚀	建议修补处理	轻微	正常
SR-FH-1-173

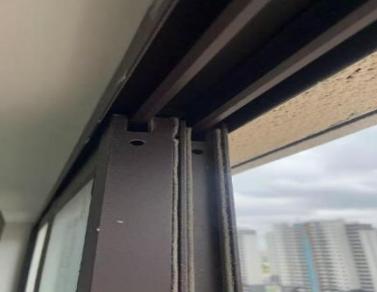
窗扇易脱落存在安全隐患	建议安装完善	轻微	正常
SR-FH-1-174

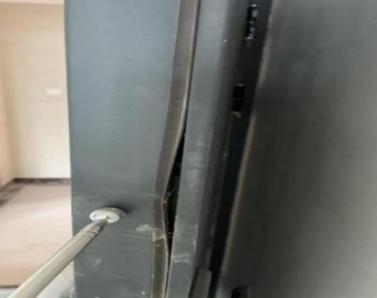
影响室内气密性能	建议胶条粘贴牢固	轻微	正常
	2号楼 1406 入户门胶条张口，粘贴不牢				
SR-FH-1-180

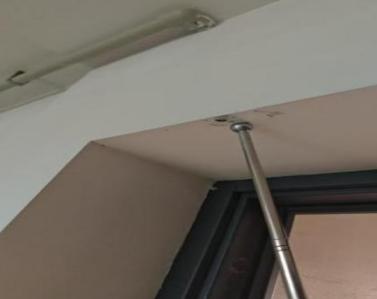
影响观感质量	建议修补	轻微	正常
	2号楼 2002 入户门框上方墙面破损				
SR-FH-1-181

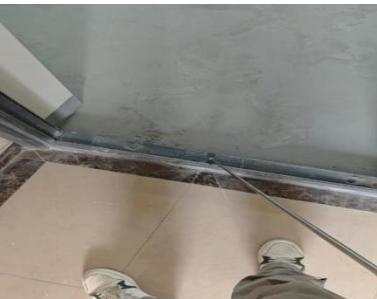
影响门框稳定性	建议补灌	轻微	正常
	2号楼 1503 室入户门门槛灌浆不密实				
SR-FH-1-182

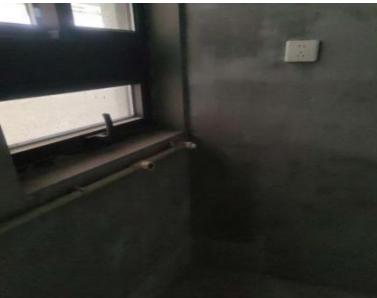
影响使用功能	建议及时安装洗菜池	轻微	正常
	2号楼 1403 室厨房间洗菜池未安装

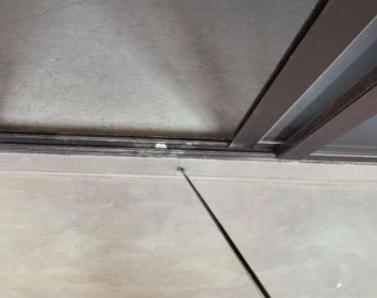
4号楼 1601 阳台门槛开裂	影响移门使用耐久性	建议裂缝封闭处理	轻微	正常

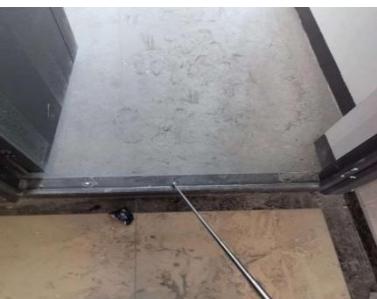
SR-FH-1-196

4号楼 1602 入户门门槛未灌浆密实	易造成门槛变形	建议灌浆密实	轻微	正常
-------------	--	---------	--------	----	----

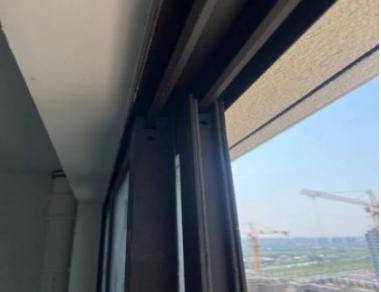
5号楼 2101 室阳台外窗防脱落装置未安装	窗扇易脱落存在安全隐患	建议安装完整	轻微	正常
SR-FH-1-198

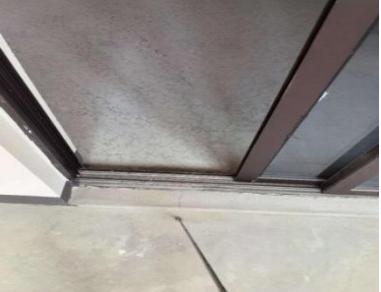
4号楼 1602 阳台门槛开裂	影响移门使用耐久性	建议裂缝封闭处理	轻微	正常
SR-FH-1-199

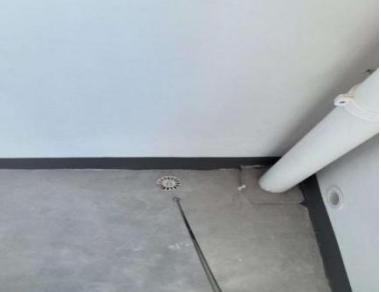
4号楼 1601 阳台地漏处地坪裂缝。	影响地坪使用耐久性	建议修补裂缝	轻微	正常
SR-FH-1-200

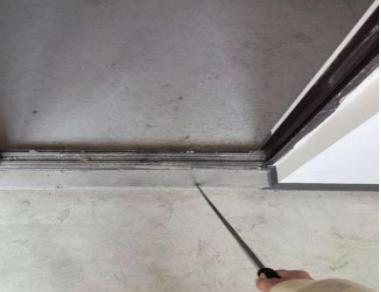
4号楼 1603 阳台门槛开裂	影响移门使用耐久性。	建议修补裂缝	轻微	正常

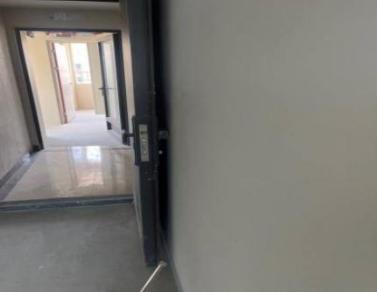
门把手及墙体易受撞击而损坏	建议安装门吸	轻微	正常
	5号楼 2102 入户门未安装门吸				
SR-FH-1-202

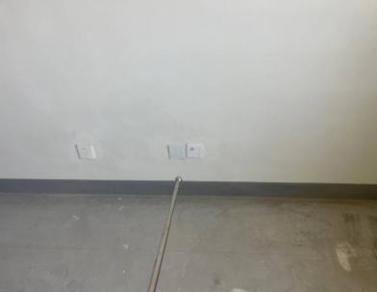
影响美观	建议调整整齐划一上口对齐	轻微	正常
	5号楼 2102 主卧面板盒不整齐				
SR-FH-1-203

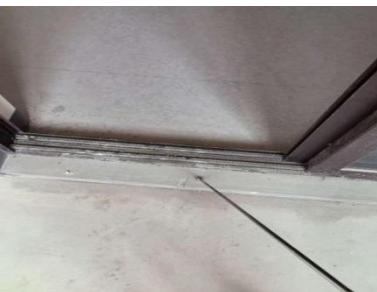
影响阳台移门使用耐久性	建议修补裂缝	轻微	正常
	4号楼 1604 阳台门槛开裂				
SR-FH-1-204

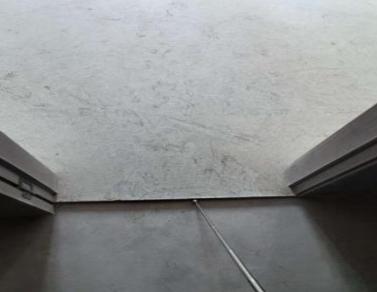
影响地坪使用耐久性。	建议修补裂缝。	轻微	正常
	4号楼 1604 厨房门口地坪开裂。

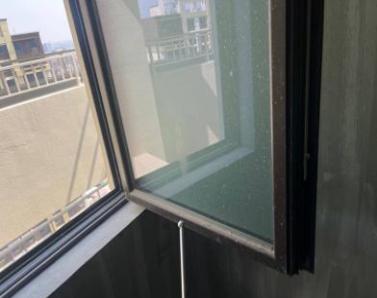
影响美观，对小业主 预看房交付产生不利	建议外窗统一做 次保洁	轻微	正常
	5号楼 2102 卫生间窗外墙涂料污染				
SR-FH-1-206

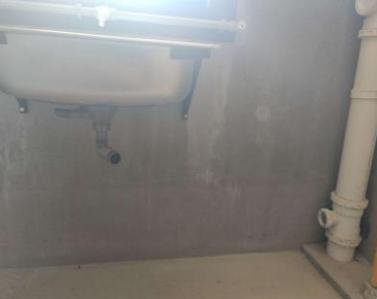
不能排水	建议及时接通	轻微	正常
	3号楼 2101 室厨房间水斗下水管未 连通				
SR-FH-1-207

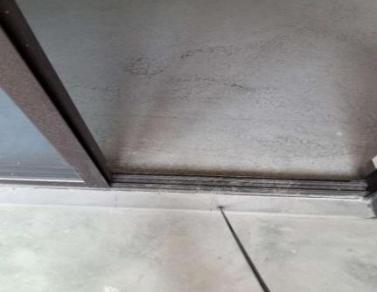
SR-FH-1-210	4号楼 1605 阳台门槛裂缝。		影响观感质量。	建议打胶处理	轻微 正常

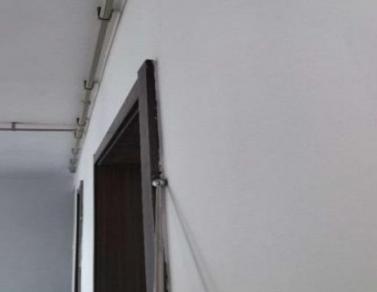
4号楼 1605 北次卧门框打胶收口不到位。

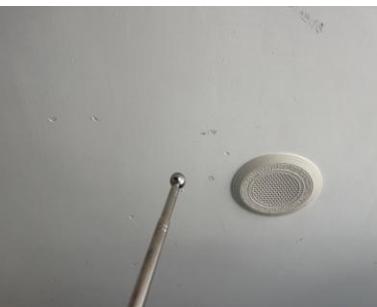
影响美观，降低了小区公区精装整体品质	建议修补完善	轻微	正常
	5号楼 2103 电梯厅顶棚涂料破损				
SR-FH-1-213

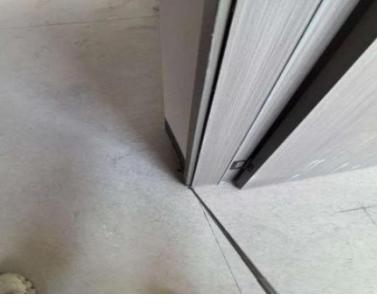
影响观感质量	建议修补或更换。	轻微	正常
	4号楼 1606 北次卧门卧门框破损				
SR-FH-1-214

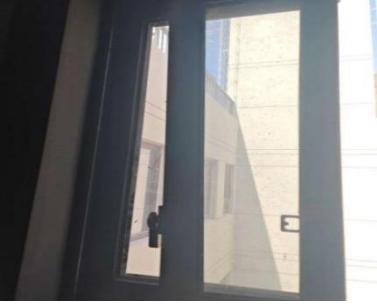
窗扇安装不牢固	建议及时修复	轻微	正常
	3号楼 2102 室厨房间窗扇间隙大，窗扇推拉时摇摆。				
SR-FH-1-215

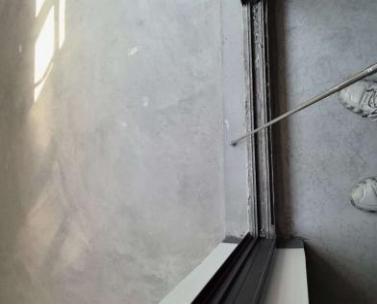
影响移门使用耐久性。	建议修补裂缝。	轻微	正常

序号	缺陷描述	风险	纠正和预防建议	风险等级	
				原	现
SR-FH-1-216	4号楼 1606 阳台移门门槛开裂		门把手易损坏 建议安装门吸	轻微	正常

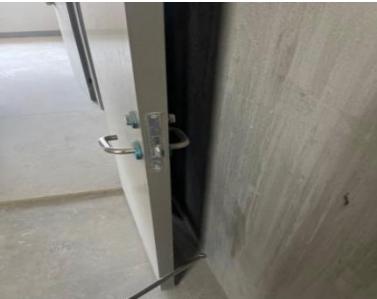
SR-FH-1-217	5号楼 2103 卫生间门未装门吸		影响使用功能 建议调整更换门吸	轻微	正常

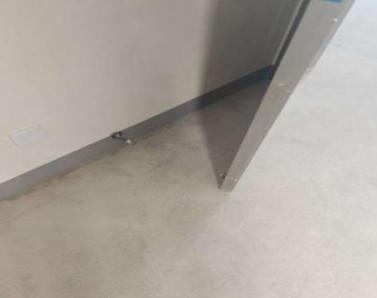
SR-FH-1-218	3号楼 2102 室北侧卧室门吸的吸力不足		影响入户门的气密性能 建议更换粘贴牢固	轻微	正常

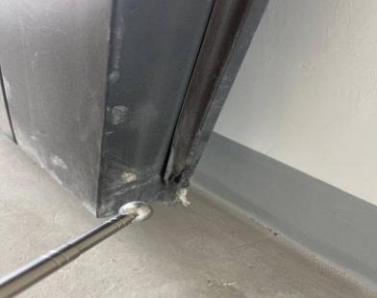
SR-FH-1-219	5号楼 2104 入户门下口密封胶条破损		影响观感质量。 建议重新安装。	轻微	正常

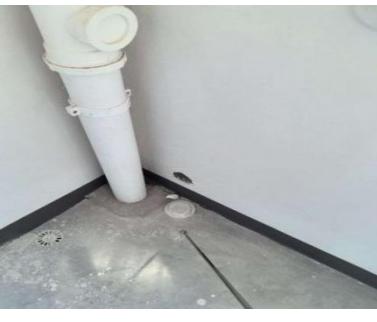
序号	缺陷描述	风险	纠正和预防建议	风险等级	
				原	现
SR-FH-1-220	4号楼 1501 阳台装饰盖脱落。	影响入户门的气密性能	建议更换粘贴牢固	轻微	正常

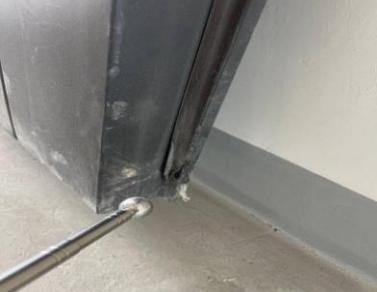
SR-FH-1-221	5号楼 2104 入户门下口密封胶条破损	影响移门使用耐久性。	建议修补裂缝。	轻微	正常

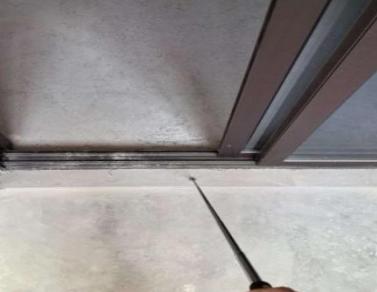
SR-FH-1-222	4号楼 1501 阳台移门门槛开裂。	有脱落风险，对预看房交付不利	建议修补完善	轻微	正常

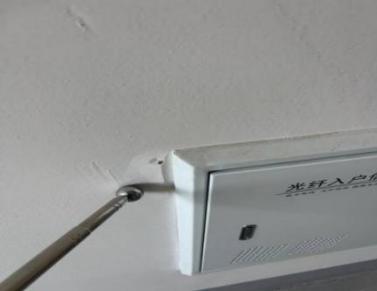
SR-FH-1-223	5号楼 2104 客厅信息箱旁墙面腻子起鼓	影响密封效果。	建议重新安装。	轻微	正常

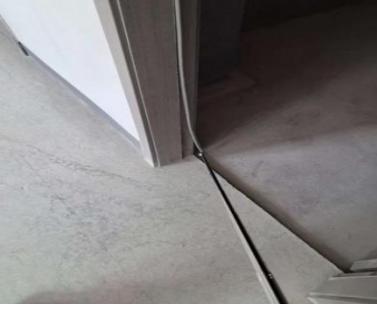
序号	缺陷描述	风险	纠正和预防建议	风险等级	
				原	现
SR-FH-1-224	4号楼 1502 厨房门密封条脱落		影响移门使用耐久性。	建议修补裂缝。	轻微 正常

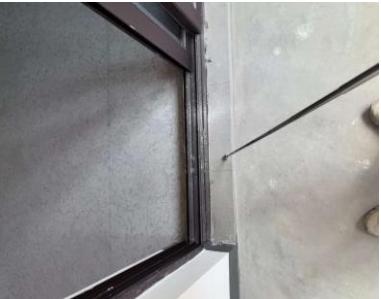
SR-FH-1-225	4号楼 1502 阳台移门门槛开裂		影响移门使用耐久性	建议修补裂缝。	轻微 正常

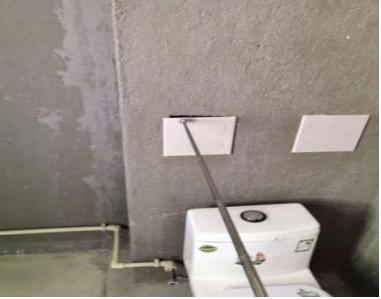
序号	缺陷描述	风险	纠正和预防建议	风险等级	
				原	现
SR-FH-1-228	4号楼 1503 卫生间检修口收口不到位。	影响美观，对后续交付产生不利	建议安装完整	轻微	正常

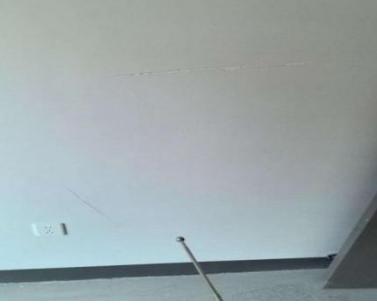
SR-FH-1-229

影响观感质量。	建议修补	轻微	正常
	4号楼 1503 主卧墙面划痕。				
SR-FH-1-230

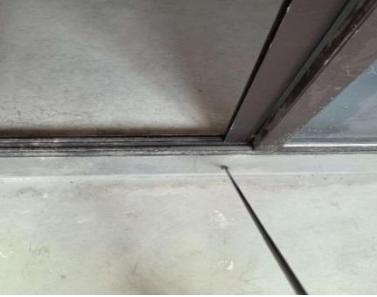
影响移门使用耐久性。	建议修补裂缝。	轻微	正常
	4号楼 1504 阳台门槛开裂。				
SR-FH-1-231

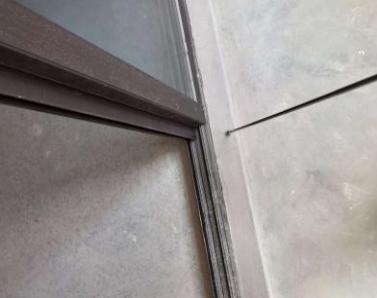
影响移门使用耐久性。	建议修补裂缝。	轻微	正常
	4号楼 1505 阳台门槛开裂。				
SR-FH-1-233

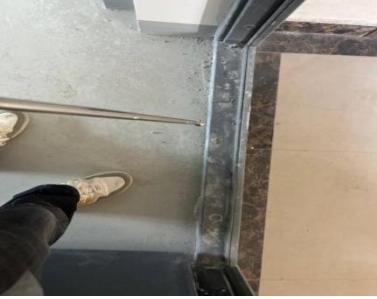
门槛型材易变形	建议灌浆饱满	轻微	正常
	5号楼 2106 入户门灌浆不密实				
SR-FH-1-234

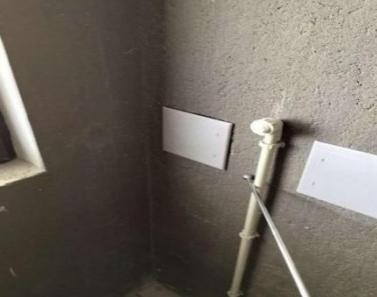
影响其使用耐久性	建议重新安装。	轻微	正常
	4号楼 1505 卫生间检修口收口不到位。				
SR-FH-1-235

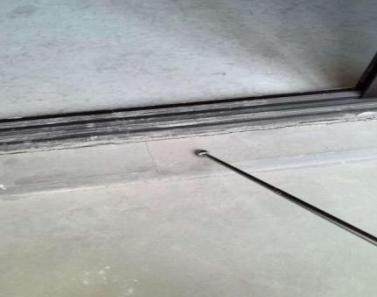
影响移门使用耐久性。	建议修补裂缝。	轻微	正常
	4号楼 1506 阳台移门门槛开裂。

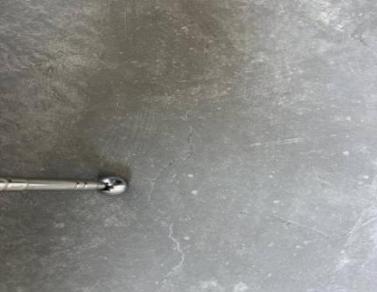
影响地坪使用耐久性	建议修补罐缝处理	轻微	正常
	5号楼 1606 阳台地坪裂缝				
SR-FH-1-237

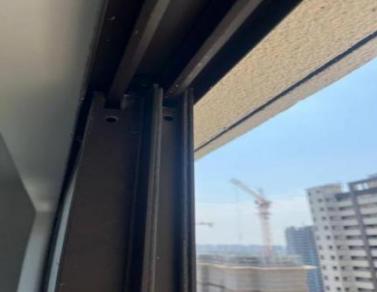
外窗扇易脱落存在安全隐患	建议安装完整	轻微	正常
	5号楼 1606 阳台外窗防脱落装置未安装				
SR-FH-1-238

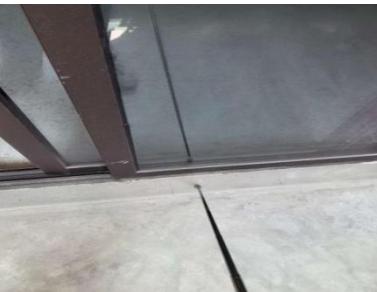
影响移门使用耐久性。	建议修补裂缝。	轻微	正常
	4号楼 1401 阳台移门门槛开裂。				
SR-FH-1-239

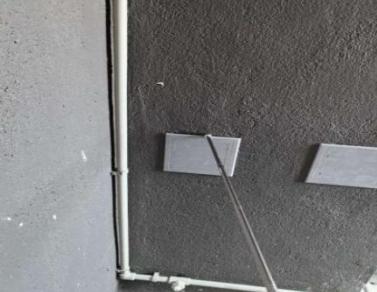
影响其使用耐久性。	建议重新安装。	轻微	正常
	4号楼 1401 主卫检修口收口不到位。

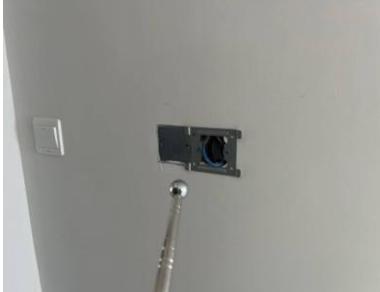
影响门禁系统使用功能	建议安装完整	轻微	正常
	5号楼 1605 门禁系统控制面板未安装				
SR-FH-1-241

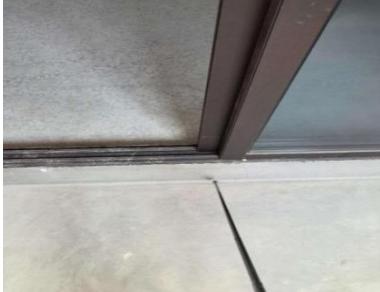
影响移门使用耐久性。	建议修补裂缝。	轻微	正常
	4号楼 1402 阳台移门门槛开裂。				
SR-FH-1-242

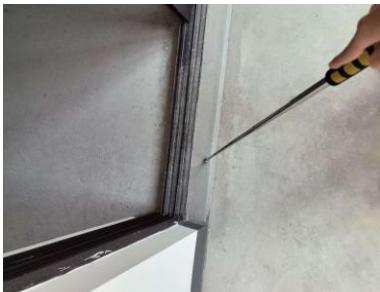
影响移门使用耐久性。	建议修补裂缝。	轻微	正常
	4号楼 1403 阳台移门门槛开裂。				
SR-FH-1-243

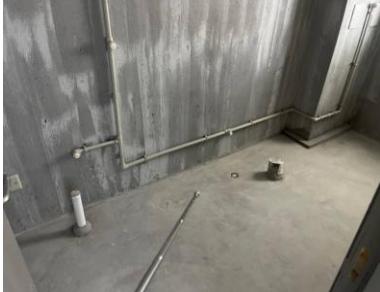
影响交付	建议安装完整	轻微	正常
	5号楼 1604 马桶未安装

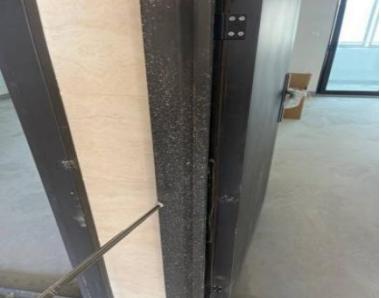
影响美观，对后续交付产生不利	建议做好保洁	轻微	正常
	5号楼 1604 入户门型材污染				
SR-FH-1-245

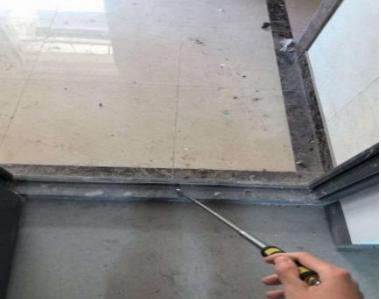
易造成门槛变形。	建议灌浆处理。	轻微	正常
	4号楼 1403 入户门门槛灌浆不密实。				
SR-FH-1-246

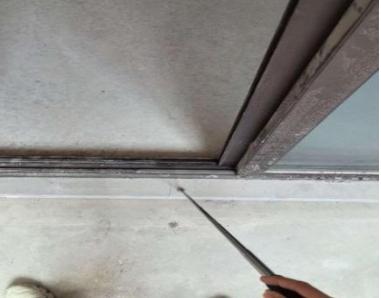
影响移门使用耐久性。	建议修补裂缝。	轻微	正常
	4号楼 1404 阳台移门门槛开裂。				
SR-FH-1-247

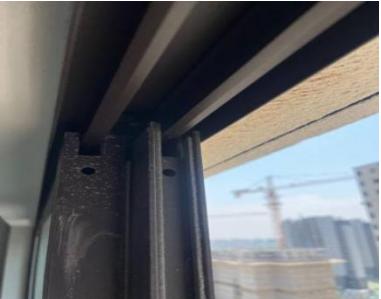
外窗扇易脱落存在安全隐患	建议安装完整	轻微	正常
	5号楼 1603 阳台外窗未安装防脱落装置

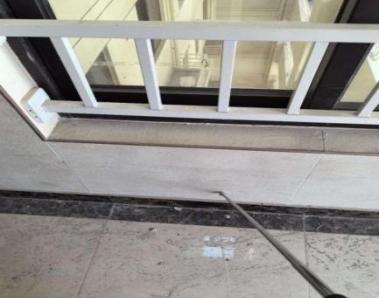
4号楼 1404 门口窗户下方瓷砖空鼓。	易造成瓷砖脱落。	建议重新安装。	轻微	正常
SR-FH-1-249

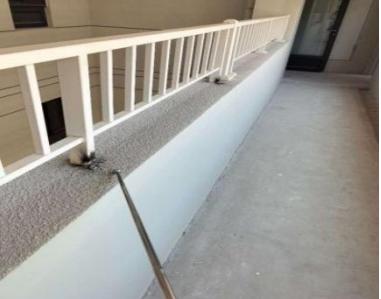
4号楼 14 层西侧连廊栏杆装饰盖未安装。	影响观感质量。	建议尽快安装	轻微	正常
SR-FH-1-250
