宣桥镇老港农民集中安置单元 03-01 地块征收安置房项目分户检查专项评估报告

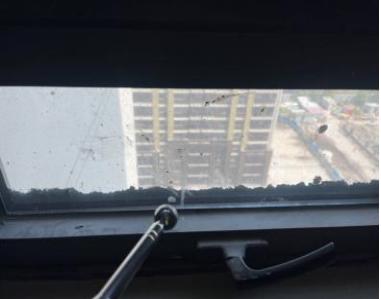
5号楼 1601 厨房外窗污染	影响美观	建议做好保洁	轻微	正常
SR-FH-1-251

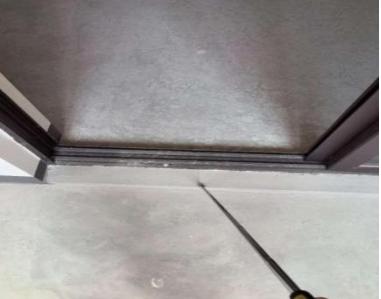
4号楼 1405 阳台移门门槛开裂。	影响移门使用耐久性。	建议修补裂缝。	轻微	正常
