Förkoppring av propeller

Bakgrund

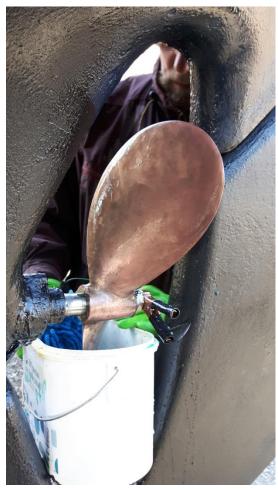
Med ett spilltråg under propellern minimeras spillet. Vid genomförandet kan spillet uppskattas till att understiga 2 dl. Tvättvanten som applicerats utanpå svampen bidrog till mer spill än nödvändigt. Bedömning av hur mycket koppar som påförts eller hur jämnt fördelat detta är svårt.

Tvätthandsken kommer att tas bort. Fastsättning av flätan i svampen samt sammanhållning av denna kommer att ske med icke ledande material (fiskelina/lim).

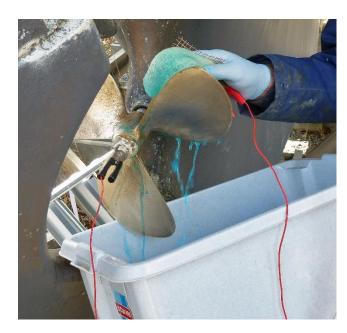
Först provades med batteri och kopparnät som beskrivet ovan. Svag kopparfärg kom på bladen. Ström någon 10-dels A. Vi tyckte det gick långsamt och bytte till kraftigare grejor:
Strömaggregat (batteriladdare) med handske med inbakad dubbel jordfläta.
Detta gav bättre effekt. Strömmen uppmättes nu till 2-3 A med toppar ca 5 A.

Mycket bra att hålla ett kar under propellern så att vattnet återvanns, inget spill på skrov eller roder.

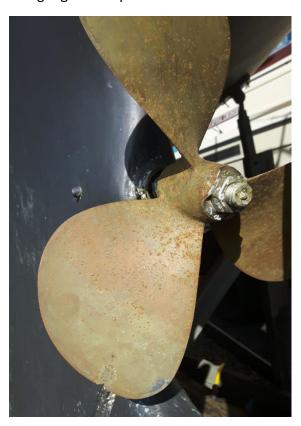
Bilden till höger visar propellern efter båtupptagning och lätt tvättning med högtrycksspruta. Propellern var helt fri från havstulpaner, men en hel del fanns på propelleraxel och mutter, som inte varit förkopprade. Ett svagt kopparskikt mitt på bladet återstår.

Det är lämpligt att göra förkoppringen ett par gånger för att få bra skikttjocklek och att alla ytor blivit täckta.

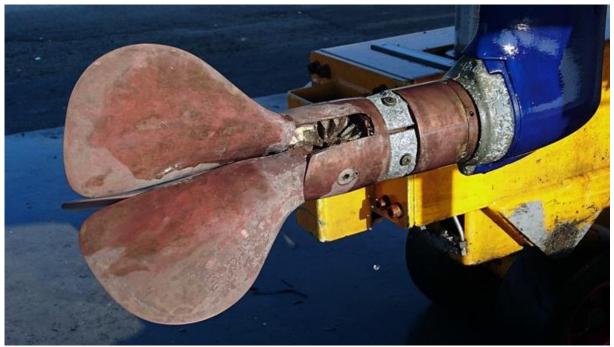
Propeller efter båtupptagning

Resultatet nu vid upptagning av båten igår var otroligt bra. Har aldrig haft en så ren och fin propeller och jag har nog provat de flesta behandlingsmetoder och preparat tidigare under de 45 år vi haft segelbåt med inombordsmotor. Nu bara att putsa av med lite polish så är propellern färdig igen för våren.

Anmärkningsvärt är att jag ändå använt zinkanoder på Gori-propellern – mot allas rekommendationer att det då skulle bli fullt med havstulpaner. Inte en havstulpan (eller antydan till begynnande påväxt) - trots zinken. Dessutom fanns lite material kvar på den lilla zinkanoden mellan bladen i änden på propellern (syns ej i bilden). Tidigare har denna zinkanod alltid varit helt förbrukad. Båten har i år gått i Östersjön men även 6 veckor i Kattegatt.
