## 湛江“5·8”“九江采 9999”船搁浅 及人员意外落水事故调查报告

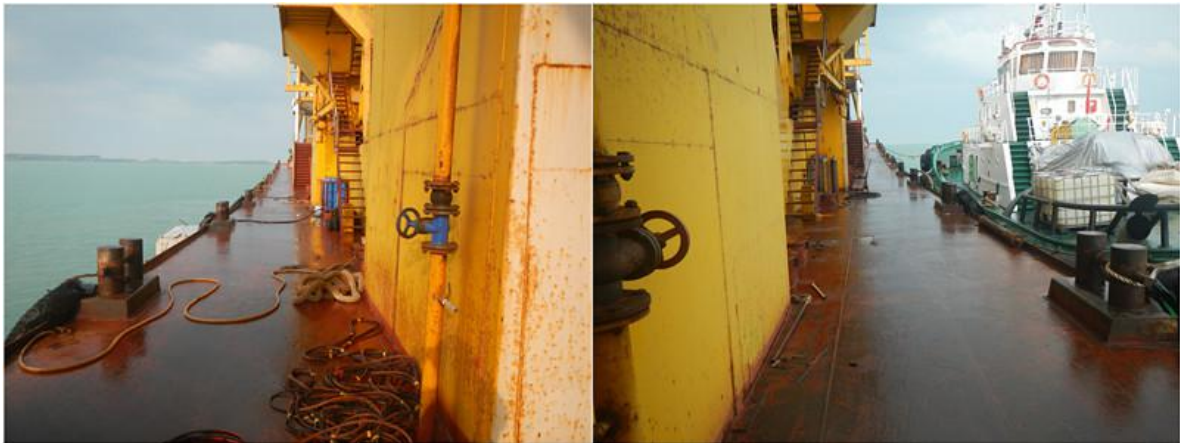
图 2:九江采 9999” 轮两舷甲板

2019 年 5 月 10 日，事故调查组在海安港锚地对“九江采 9999”轮现场勘验、检查发现：“九江采 9999”轮左倾约 5°；未配备纸质海图；驾驶台配备 1 台“新骆航海”海图机（型号 AIS-XL，AIS 显示船名为“JIUJIANGCAI”）、1 台 NINGLU 测深仪（型号 DS207）、1 台 FURUNO 雷达，1 台 VHF，上述设备均处于正常使用状态；左边舱 3 个舱盖丢失，剩余舱盖没有发现有水密封胶垫等水密措施，船舶主甲板四周无任何防护栏杆且舷边通道未见任何防滑设计；船舶左舷 6 个边舱进水，从船艏至船艉舱室进水高度依次为 41cm、105cm、64cm、42cm、69cm、18cm。

(1) 甲板舷侧无安全护栏。“九江采 9999”轮主甲板未设有护栏或舷墙，不满足《内河船舶法定检验技术规则》（2011）第四篇载重线第三章核定干舷条件第三节排水设备和船员保护的相关要求：“在船舶每层甲板的所有开敞部分，自航船应设置牢固的舷墙或栏杆或舷墙与栏杆的组合”，“船舶应舷边通道太窄设置舷墙或固定栏杆有困难时，可以设置活动栏杆或在甲板室外壁/舱口围板上设置防滑扶手”。
