# 湛江徐闻 “8·9” “信海 19 号” 客滚船 搁浅事故调查报告

编制单位：广东海事局

编制时间：2018 年 9 月 28 日

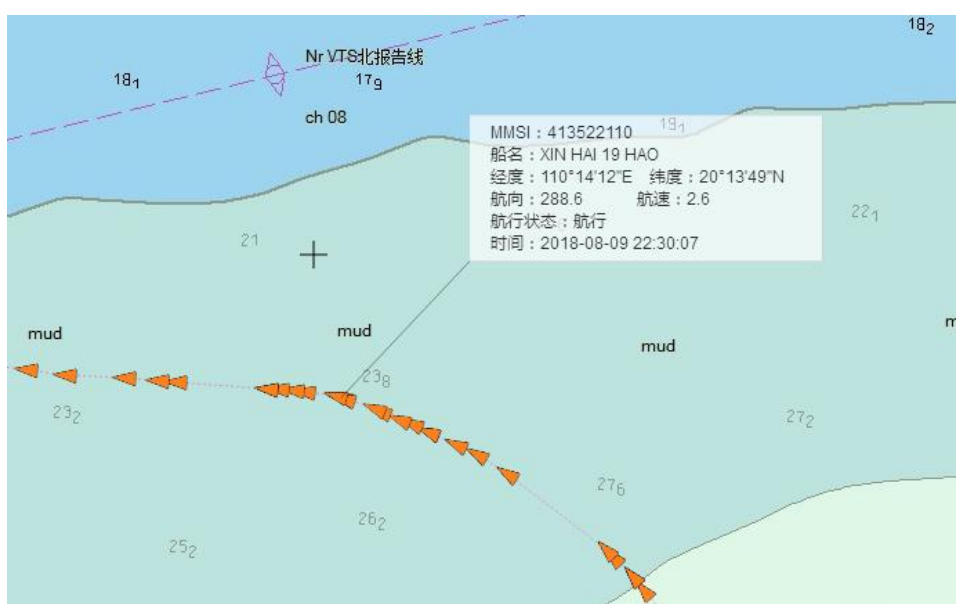
图 2：“信海 19 号”轮收到进港指令

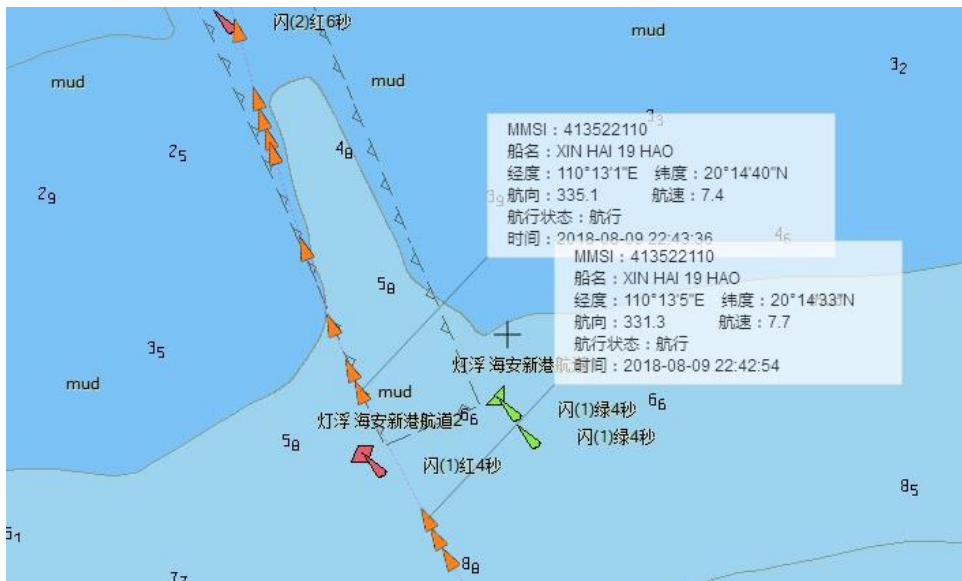
图 3：“信海 19 号”轮到达海安新港 1#标概位示意图

船舶到达 1#标进港（2238 时-2242 时）和 6#标（2248 时-2252 时）时在使用手机，实习船长也有使用手机的情况，轮机长直到船舶搁浅后才进入机舱值班。

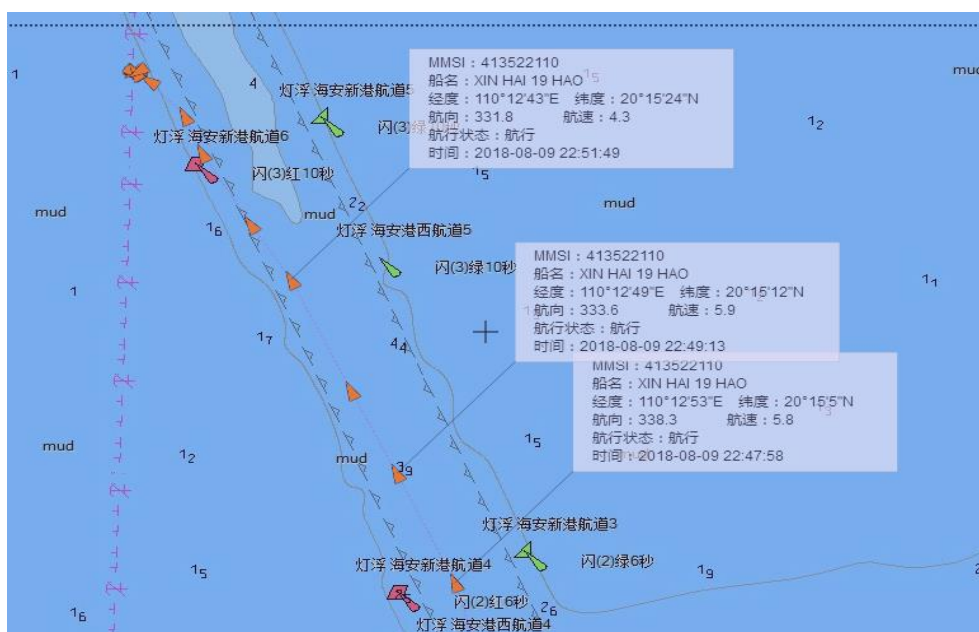
图 4：“信海 19 号”轮过 3#/4#标

2247 时，该轮过 3#、4#浮标，由于“信海 19 号”轮与“黎母岭”轮距离明显缩短，船长于 2249 时下令双车进一（VDR 显示左艏轴转速 0051，右艏轴转速 0046），随后又下令双停（VDR 语音中有船长下令双停得声音，但前端数据中左右艏轴转速并未出现 0000 情况），航速降到 5.8 节，且 2249 时船长继续与客运主任沟通防台事宜，2251 时通过电话与其他船舶沟通防台事宜，此时航速已降至 4.3 节。
