## 营口“4·9”“恒帆 178”轮搁浅事故调查报告

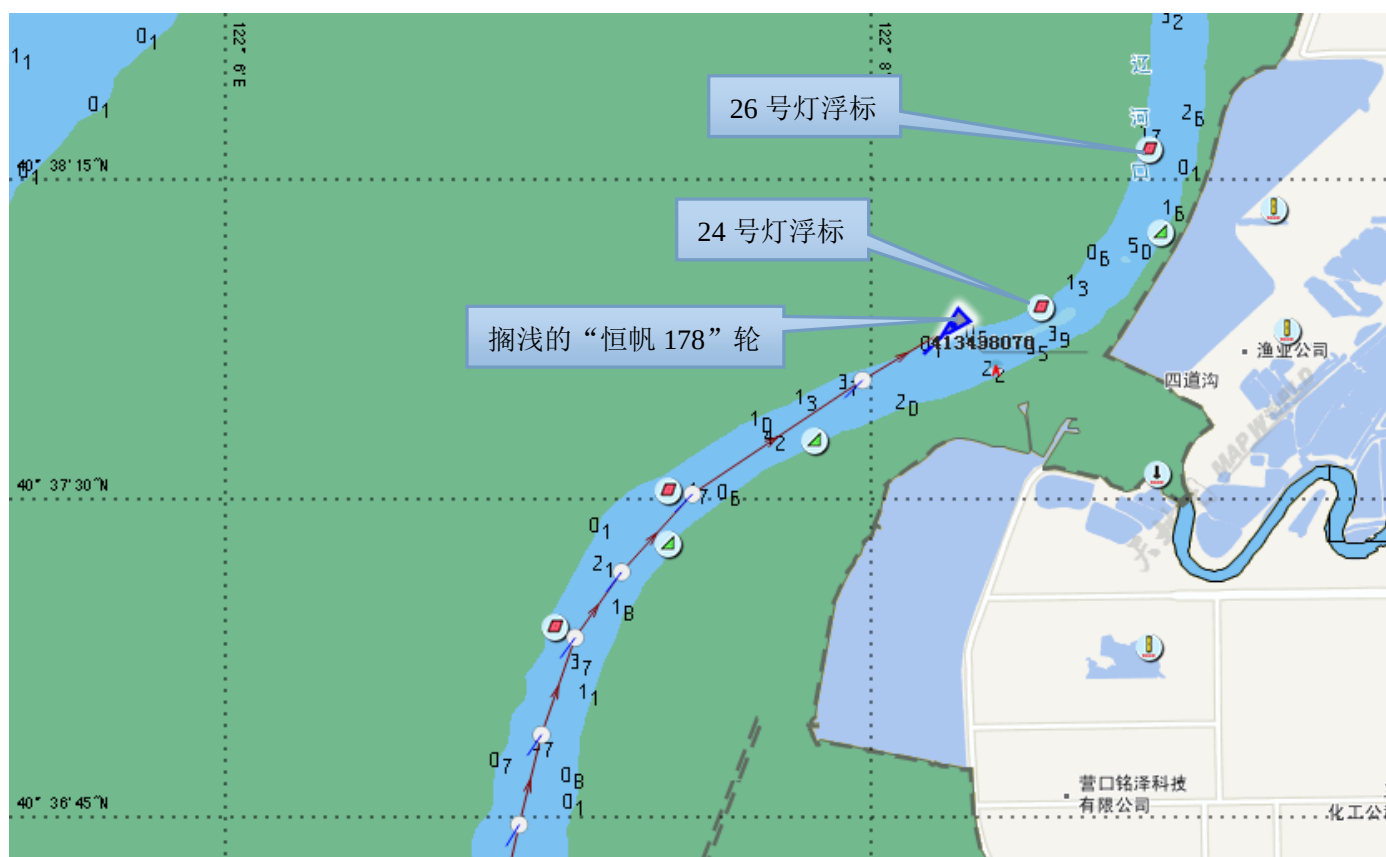
营口“4·9”“恒帆178”轮搁浅示意图

该轮在进港过程中，于营口大辽河航道的狭窄航段，其船长将 26#灯浮标误认为 24#灯浮标并用其助航，致使船舶偏离航道

驶向浅水区，因发现过晚导致该轮搁浅。即该轮未利用一切可用的方法和手段对当时环境和情况保持连续观察、观测，未能正确识别灯浮标，未充分估计到可能搁浅的局面和危险，其行为违反了《中华人民共和国海船船员值班规则》第二十一条第一项、第二项及四十三条第三款的规定。
