# 太仓“8·1”“X”轮触碰事故调查报告

编制单位：江苏海事局

编制时间：2018 年 5 月 23 日

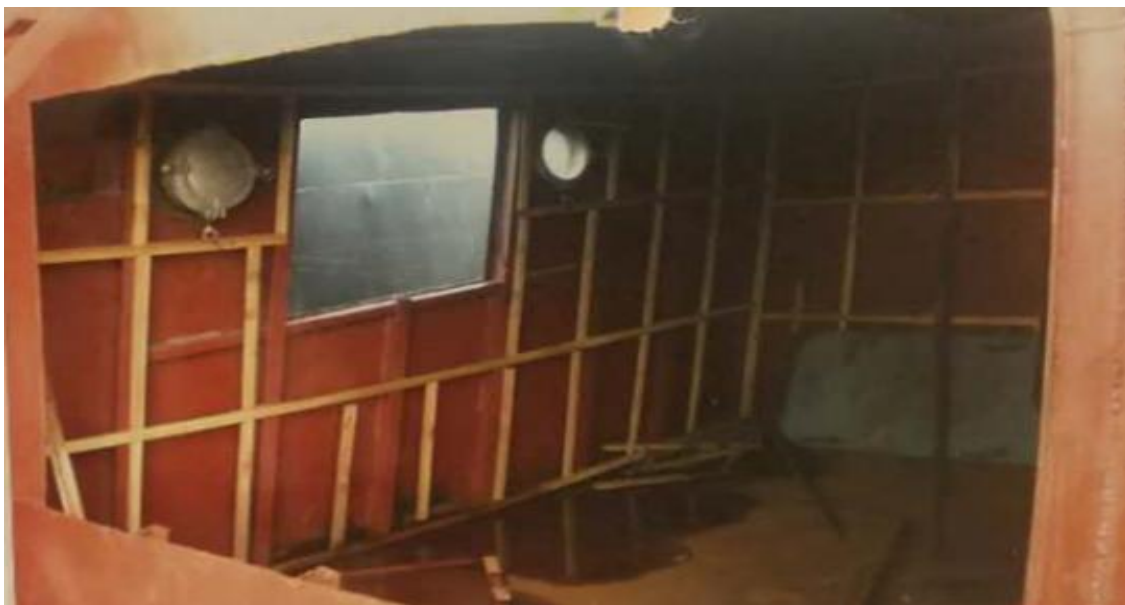
（2）未督促船舶进行有效整改。调查发现，该轮为减小总吨位、应付检验对船舶进行了改造，改造方式是将货舱舱口围板切割出多处长方形洞口，同时将生活区餐厅改为非围蔽处所来应付检验，待检验完成后再修复。

图2：“X”轮生活区餐厅改为非围蔽处所情况

建议江苏省船舶检验局连云港检验局完善内部管理制度和检验工作流程，加强船舶检验管理，严把船舶检验质量关，加大人才培养力度，提升验船师业务技能。

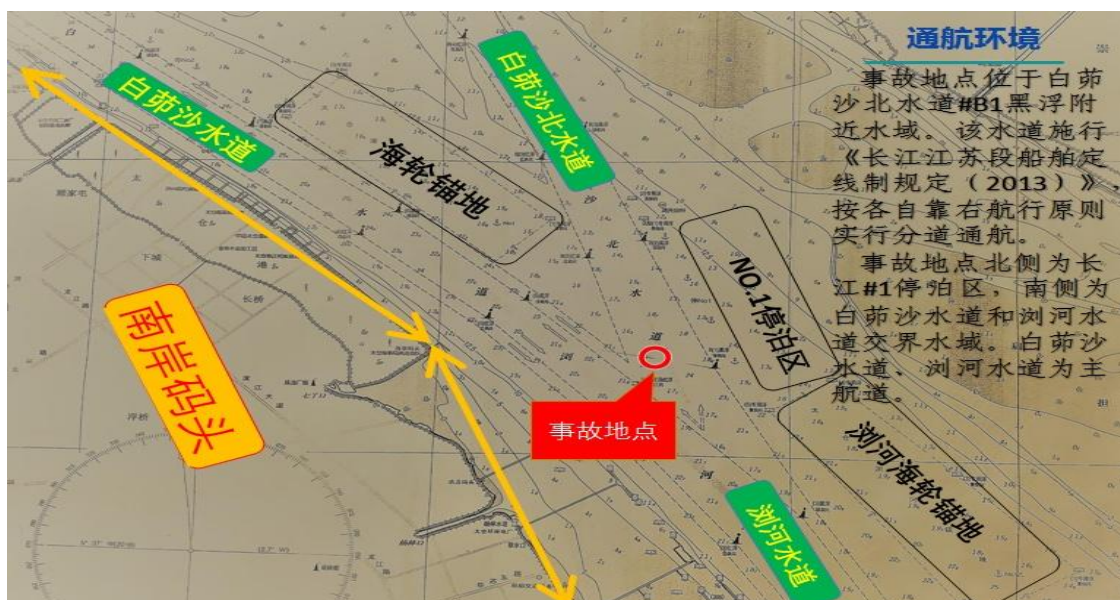
“C”轮翻扣后，受风、浪、流共同影响，在江面上下浮动，并以约2节速度向下游漂移，雷达回波时隐时现。“C”轮翻扣事故发生后，太仓市水上搜救中心调派多艘船艇在事发附近水域搜寻落水人员，跟踪控制漂移的该船和从该船落水的183只集装箱。

图 6：事发附近水域通航环境

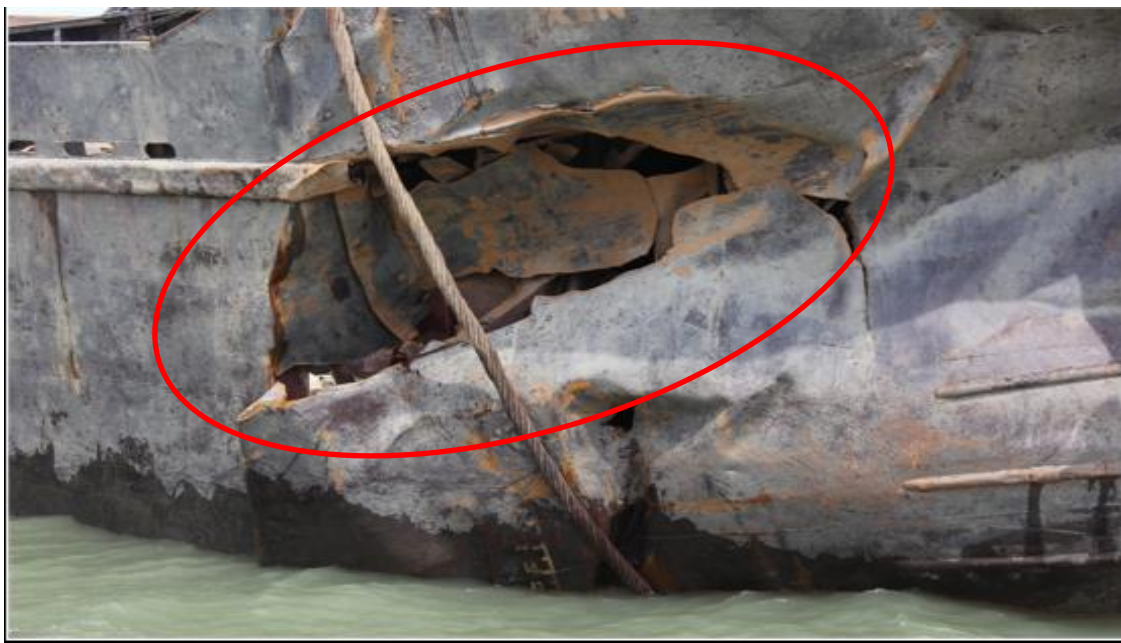
1. 船舶受损情况：船舶沉没，船舶自船中处断裂成两段，船首右侧艏尖舱及货舱右前部，有约2.4米高（最大高度）、4.8米宽、1.4米深的破损开口。

图 7：“X”轮打捞出水时右前部破损部位照片

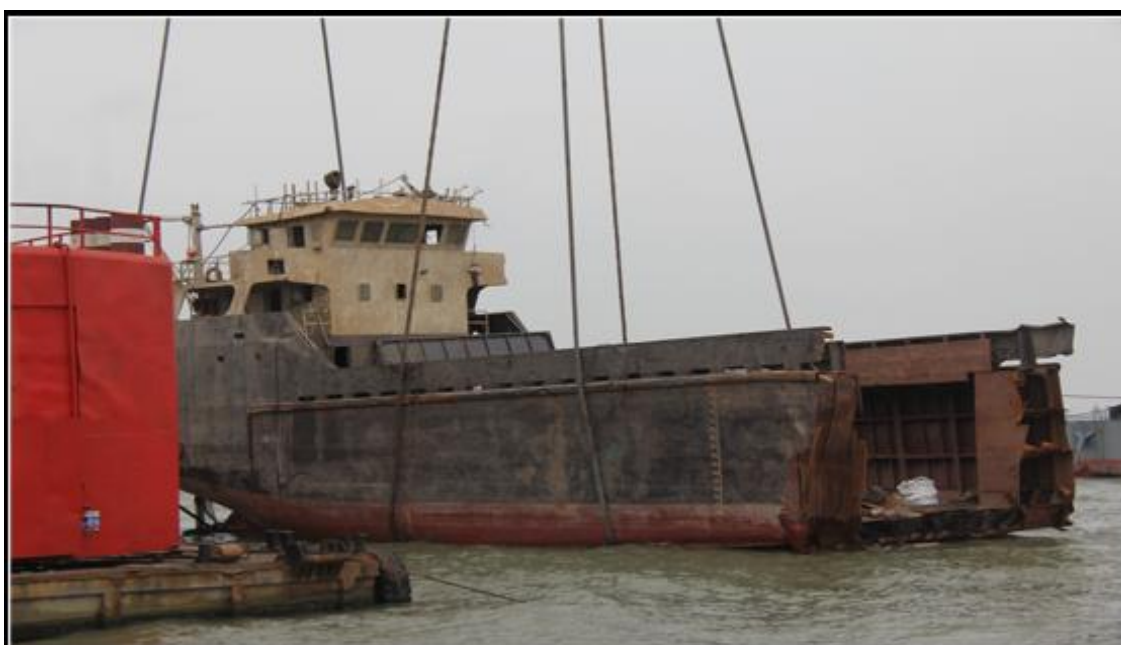
船货沉没，后经打捞出水，船舶断裂成两段，在船人员中6人死亡、2人失踪，具体情况如下：

图 8：“X”轮后半段打捞出水时照片

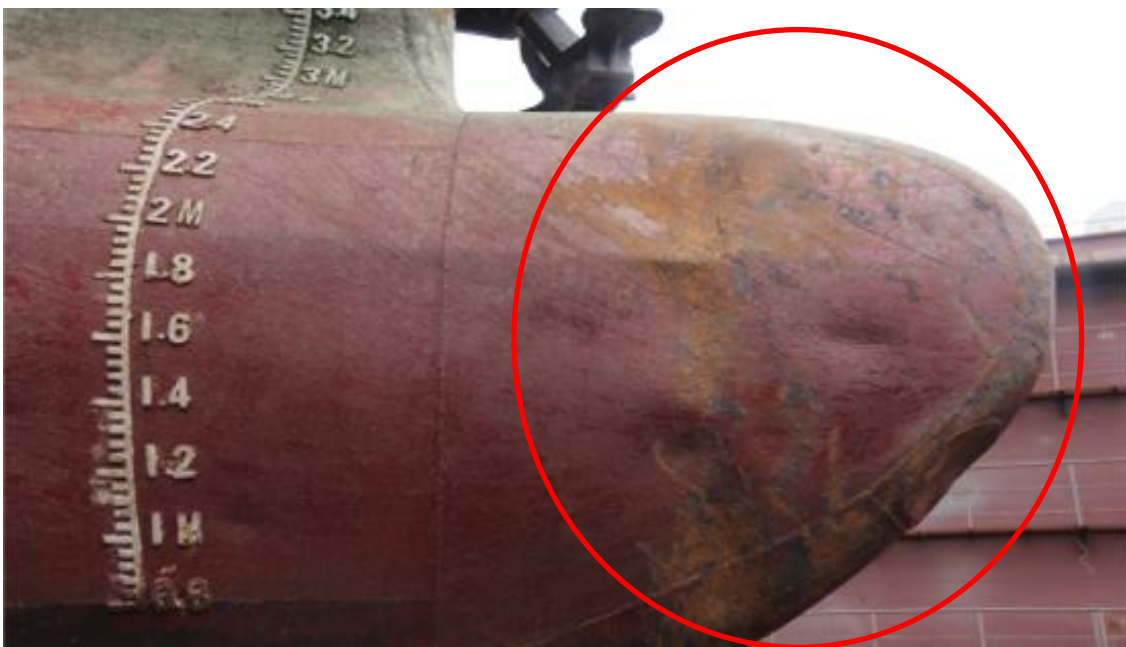
1. 据苏州大学司法鉴定中心出具的《司法鉴定意见书》（苏大司鉴中心【2017】微物检字第210号）检验结果：“C”轮球鼻艏前部右侧表面附着黑色物质和“X”轮右舷前部自身油漆是同类油漆。

球鼻艏右前部有约2.2米高、1.0米宽、0.1米深的凹陷变形。

图 10：“C”轮球鼻首右侧受损照片
