# 广州“8·23”“长航探索”轮风灾事故 调查报告

编制单位：广州海事局

编制时间：2017 年 11 月 4 日

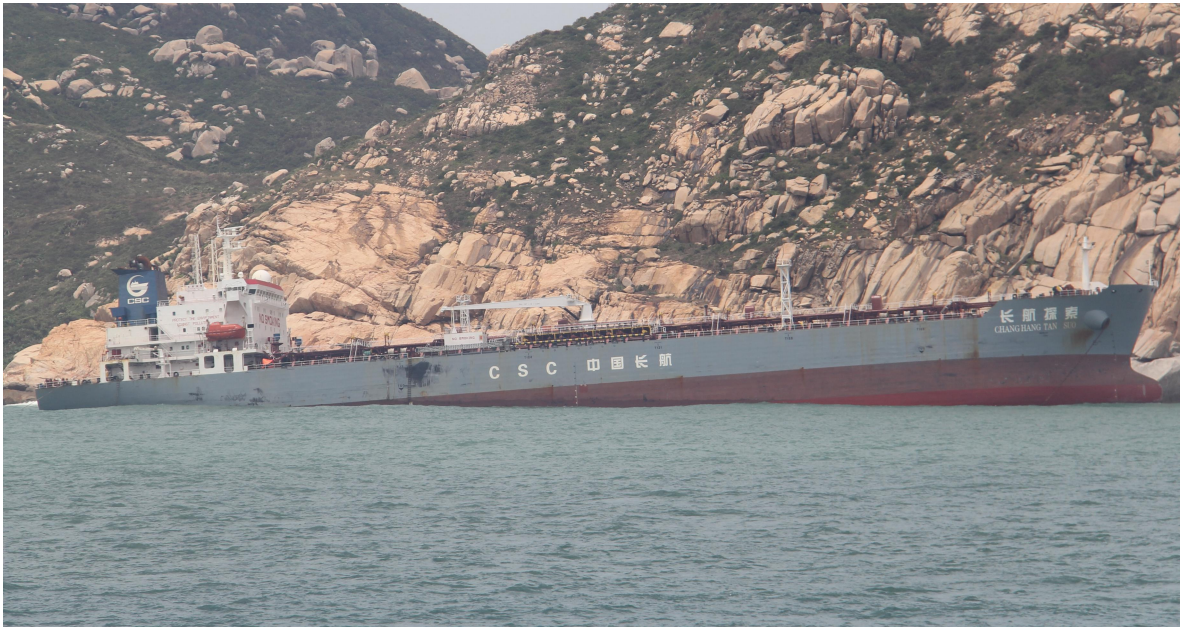
2017 年 8 月 23 日，受 2017 年第 13 号台风“天鸽”影响，在珠江口 7SM 锚地锚泊的 ZYJR 租赁有限公司所属油轮“长航探索”于约 0910 时开始走锚，并向西偏南方向漂移，受风向变化影响，随后向西北方向漂移，于约 1140 时触碰竹洲岛东南侧的礁石，并搁置在礁石上。事故造成“长航探索”轮触礁并搁浅，船体多处破损，机舱及大部分压载舱进水，约 450 吨汽油泄漏，直接经济损失约 3570 万元，根据《水上交通事故统计办法》的规定，构成较大等级水上交通事故。

图 1：“长航探索”轮搁浅后照片

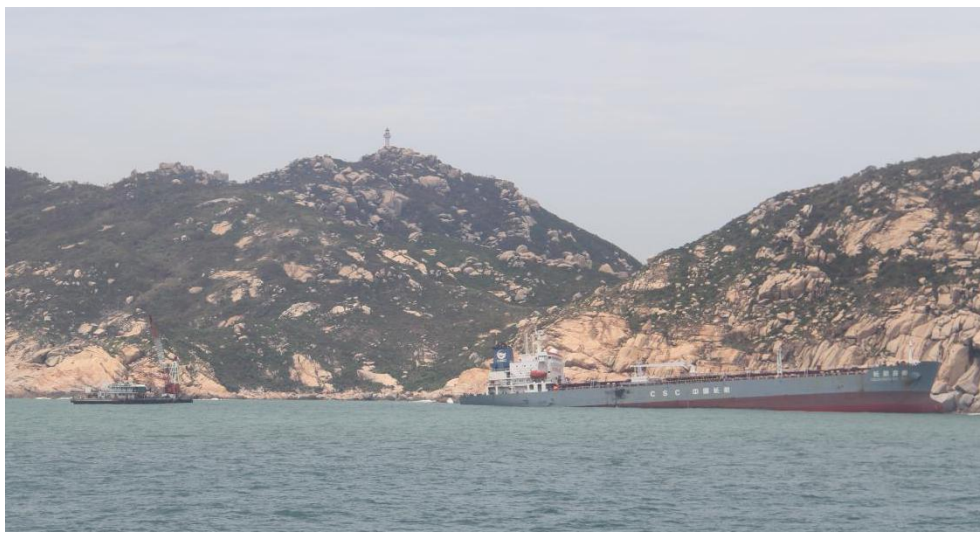
图 6：“长航探索”轮搁浅后照片

事故造成“长航探索”轮触礁并搁浅，船体多处破损，机舱及大部分压载舱进水，据该轮船长提供的初步损失情况为：汽油泄漏约 450 吨，货损约 230 万元，船舶维修费用约 1560 万元，打捞防污应急费用约 1780 万元。
