MAIR110500201603

## 洋浦“9·20”“H”轮触碰 渔排事故调查报告

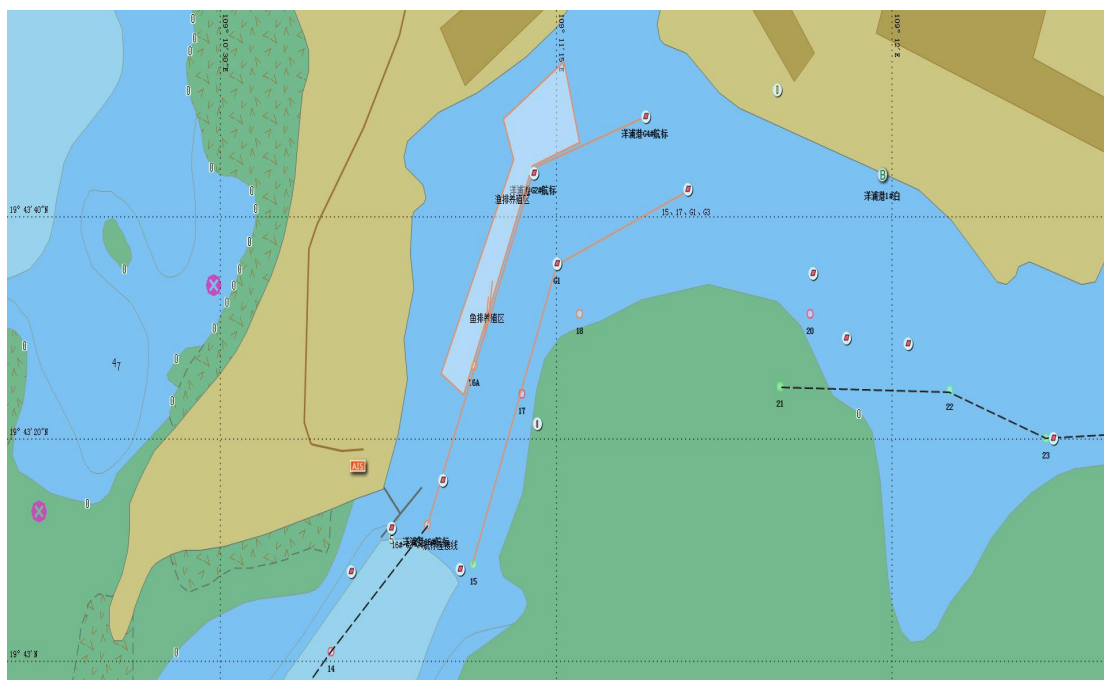
图 1：“H”事故水域通航环境

事故发生水域为国投裕廊洋浦港航道左侧航 G2、16A 号浮标连线附近水域。国投裕廊洋浦港 3#泊位距航道入口约 500 米。航道水深-9.1 米，航道底宽 100 米。按照航道走向，船舶离港需从 G3#和 G4#航标进入航道，航向  $240^{\circ}$ ；在 G1#和 G2#航标转向，航向  $210^{\circ}$  至  $215^{\circ}$ ；在 15#和 16#航标，航向  $220^{\circ}$ 。

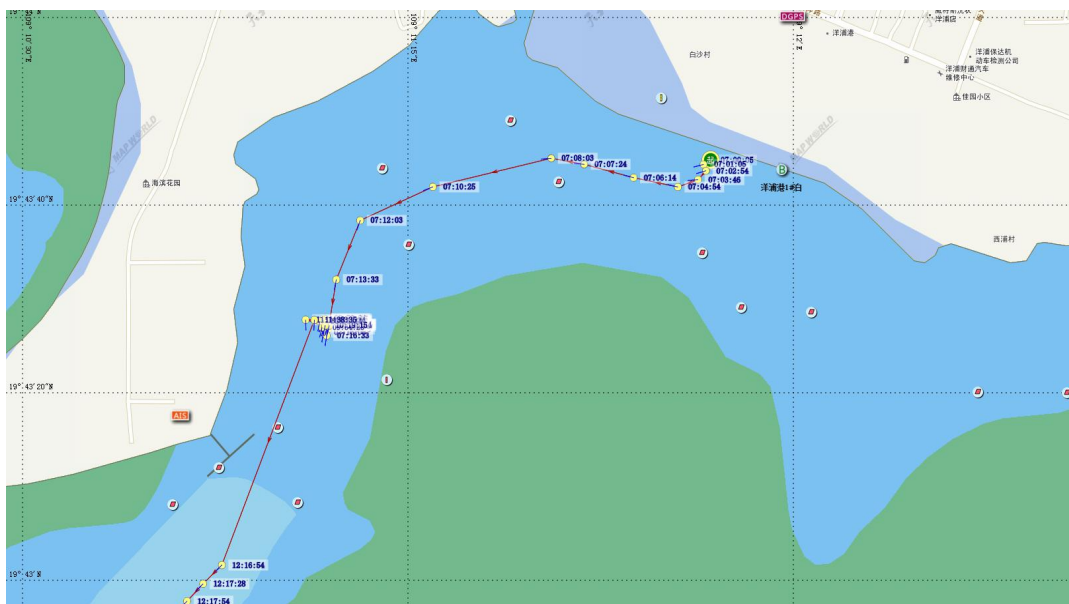
图 2: “H” 航行轨迹图

0713 时，船舶航行至  $109^{\circ}11'06''.63E, 19^{\circ}43'32''.06N$ ，航速 4.3 节，航向约  $230^{\circ}$ 。“H”轮避让过小渔船后，船舶已位于航道右侧（出港方向）边。船长令水手左满舵欲驶回航道中心线。在“H”轮左转向过程中，船艏向右摆出，螺旋桨绞到航道外渔排锚绳，拖动部分渔排，造成第一部分渔排损坏。“H”轮停车。

“H”轮在发现左前方约 500 米处航道中央碍航小渔船后，进行鸣笛警示，但小渔船未及时让清航道。而“H”轮船长 159.8m，船宽 22.8m，航道底宽约 100m，且此时船舶正位于航道弯角处需连续转向，考虑船舶尺寸和航道通航条件，“H”轮已处于操作受限状态。“H”轮在小渔船未让清航道的情况下，未采取措施保持谨慎驾驶，随着两船距离的不断减小，“H”轮已处于被动局面。待将渔船放左舷通过后，“H”轮又面临偏离航道的危险，在调整航向驶回航道中央时，船艏摆出航道触碰渔排。
