MAIR110100201803

## 海口“4.15”“隆庆1”轮触碰中石化马村油库码头事故调查报告

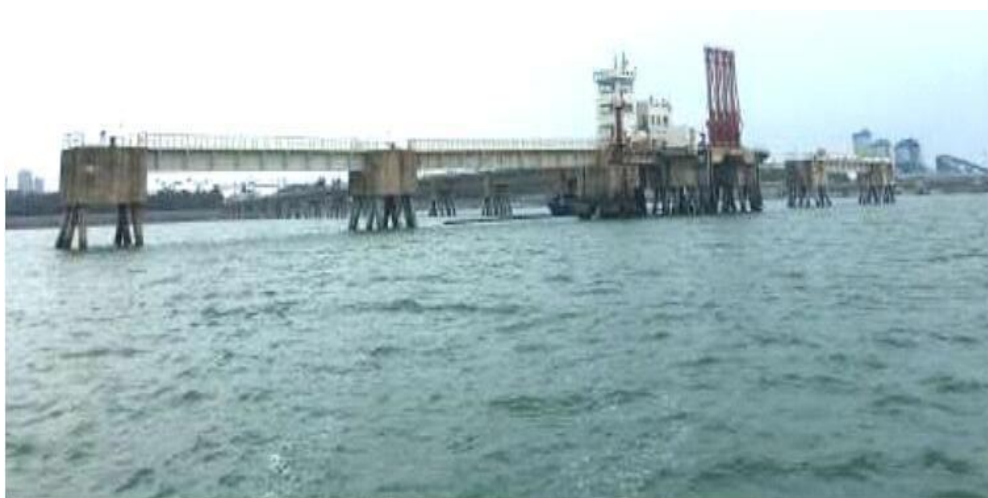
图 2 中石化马村油库码头全景图

梁连接，靠船墩采用 8 根预应力方桩作为基础，上部为钢筋混凝土现浇墩台，栈桥基桩共计 80 根，引桥长 493.713m，宽 6m，每个墩台设有 8 根桩，近岸处 3 个混凝土墩柱，引桥基桩 80 根。在此次触碰事件中，“隆庆 1”轮对 KD-2 撞击导致 KD-2（西靠船墩）及其与 XD2-2（系缆墩）、GD2（工作平台）相连的两个栈桥落入水中（见图 3）。

“隆庆1”轮对KD-2 撞击导致KD-2（西靠船墩）及其XD2-2（系缆墩）、GD2（工作平台）相连的两个栈桥落入水中。事故造成直接经济损失约790.2万元(以提供的损失评估报告统计，不作索赔的依据)。

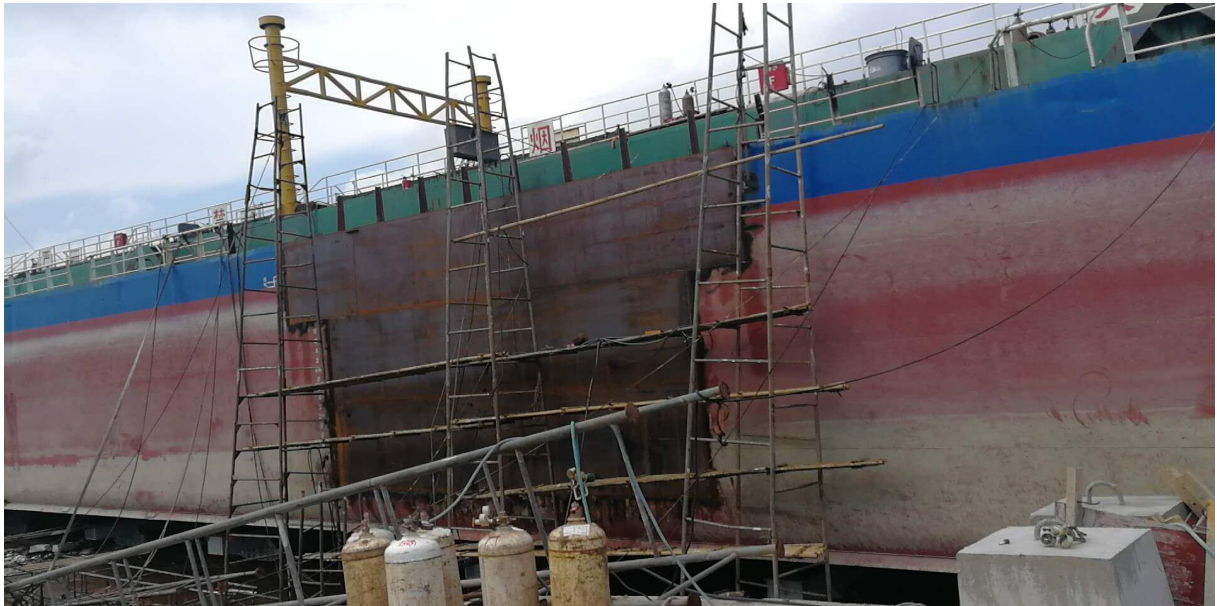
图4 “隆庆1”轮修理图

“隆庆 1”轮左舷 1#舱舷墙凹陷，栏杆断裂 4m\*1.4m；左舷靠近尾部舷墙塌陷，破裂 9m\*5m，栏杆断裂 12m；尾楼甲板左舷靠近污水舱处塌陷栏杆断裂 8m\*（2m-7m）。事故造成直接经济损失约 111.8 万元（根据其提供的维修结算单统计，不作为索赔的依据）。
