# 广州“1·10”“粤东莞货 1306”船触碰广深 高速公路东洲大桥事故调查报告

编制单位：广州增城海事处

编制时间：2019 年 7 月 8 日

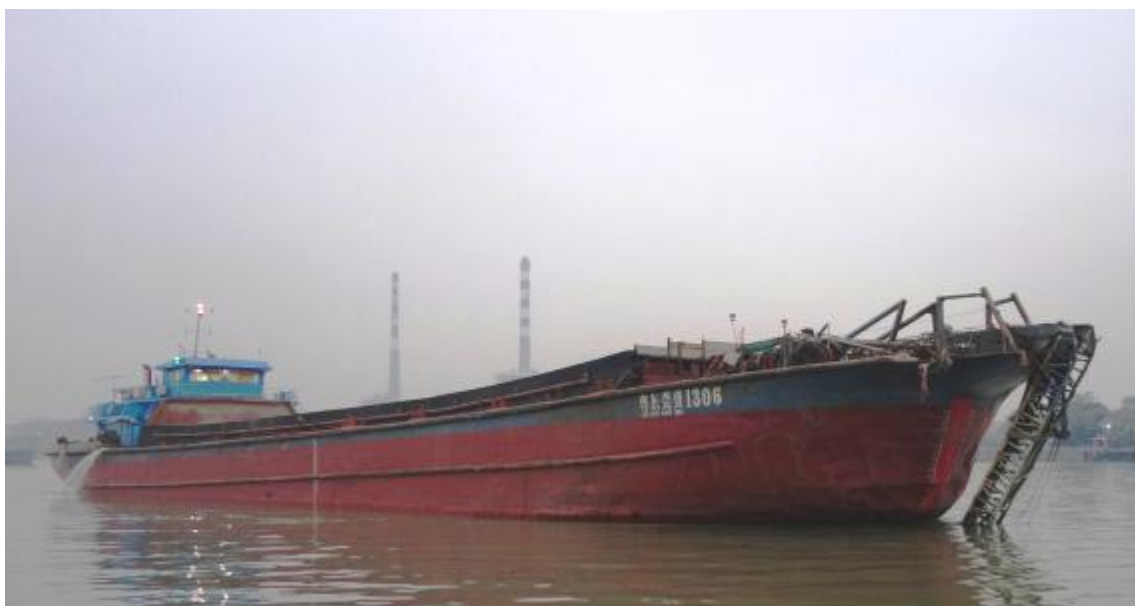
图 1：“粤东莞货 1306” 船事故后照片

该船艏部输送臂折断，直接经济损失约 20 万元。

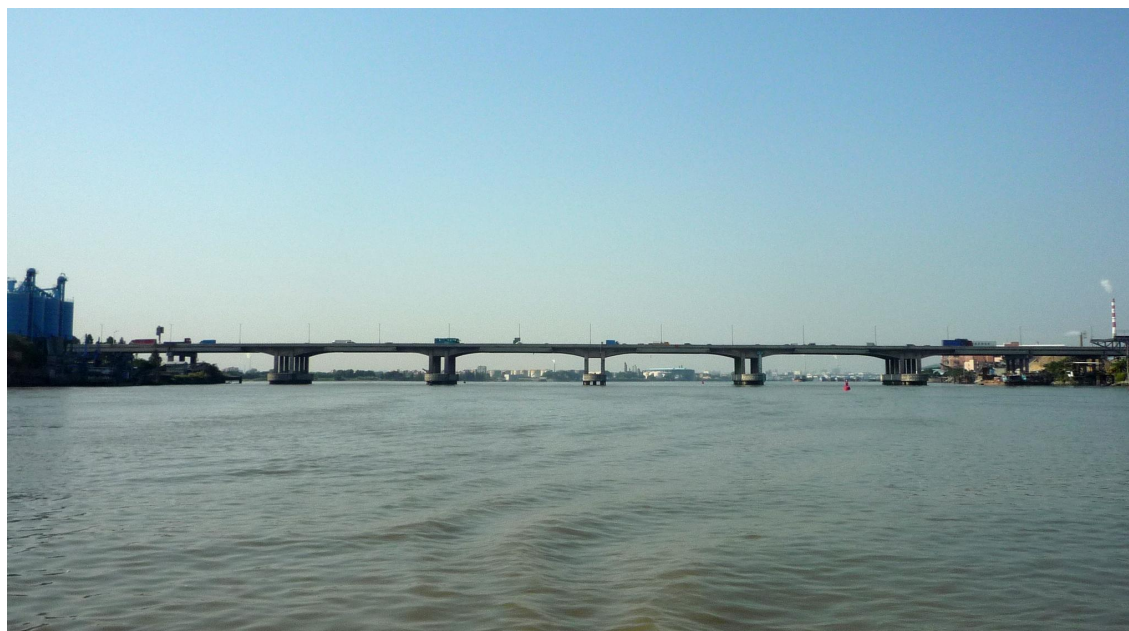
图 3：广深高速公路东洲大桥外观

东洲大桥（又称“东洲河大桥”）属广深高速公路大桥，于1995年建成通车，业主单位为广深珠高速公路有限公司。该大桥横跨东江北干流，南岸为东莞市麻涌镇黎滘村，北岸为广州市增城区新塘镇东洲村，全长415米，宽32米，双向6车道。该大桥为双幅桥，下部结构采用矩式形桥墩，上部结构采用混凝土框式T梁，桥面采用沥青混凝土铺装。东洲大桥所跨东江北干流为内河三级航道，大桥设有两个通航桥孔实行上下行分孔通航，

通航净空高度 9 米、净宽 60 米，大桥通航孔设有导向标，大桥设有桥涵标、倒水尺和主标志，桥梁通航标示和警示标志正常。

广深珠高速公路有限公司工程部负责东洲大桥日常维护，指定广东交科检测有限公司对该大桥进行定期检查，根据该检测单位 2018 年 12 月出具的《广深高速公路 I 标段 2018 年桥梁定期检查报告》（QL-2018-170）显示，东洲大桥被评定为二类桥，事故前大桥整体状况良好。

根据《广深高速公路东洲河大桥船撞事故应急检测报告》（QL-2019-024），东洲大桥 5 片 T 梁（北行 L5#、L4#、L3#，南行 R2#、R4#）有不同程度受损，下行通航孔主要构件有较大缺损，存在贯穿性裂缝的梁体评定为“四类”构件，该桥梁评定为“四类”桥。事故发生后，广深珠高速公路有限公司组织相关单位对东洲大桥开展为期约 2 个月的应急加固和抢修，期间对受损的 4 片 T 梁进行了更换，公路交通和水上交通因工程需要临时交通管制受到较大影响，初步估算事故对大桥造成直接经济损失约 900 万元。

（七）广深珠高速公路有限公司为东洲大桥设计安装桥梁防碰撞设施，设施可参考其它桥梁已经安装的桥梁防碰撞物理隔离设施或公路限高、限宽的龙门架结构，以减少船舶与大桥的直接触碰几率和受损害程度，提高桥梁防碰撞能力，减少事故经济损失，降低事故社会影响。

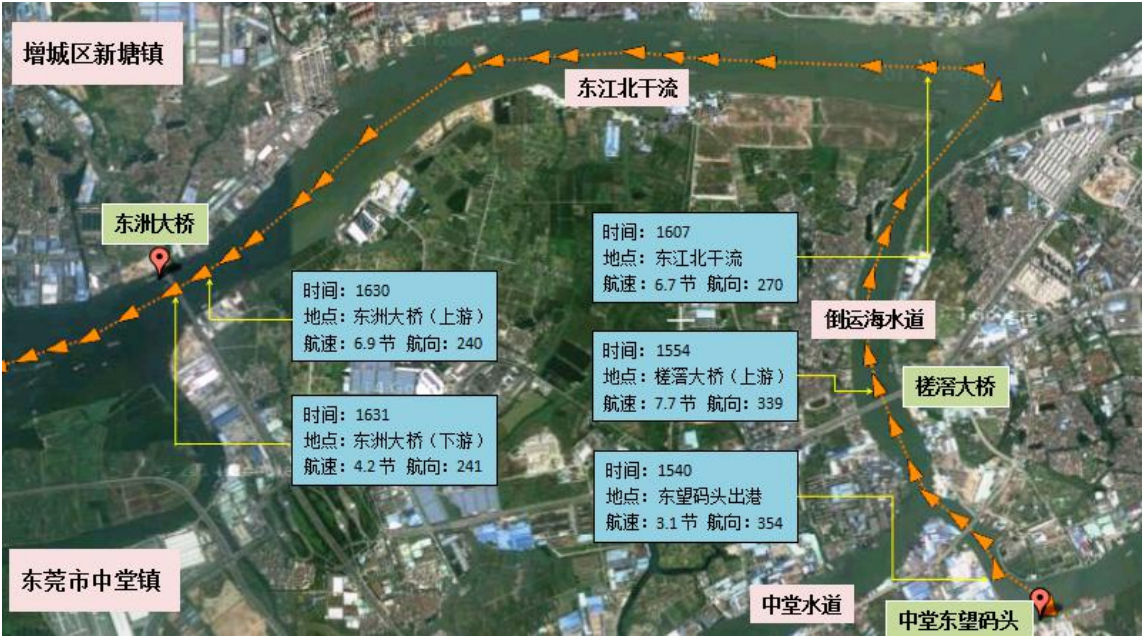
约 1631 时，该船进入东洲大桥桥梁水域，沿河道中间略靠右对准下行通航桥孔行驶，航速 6.9 节，当船舶距离桥梁约 100 米时，水手苏庆溪提醒船长注意前方桥梁高度，船长莫某杰认为该船可以通过，并驾驶船舶保持原航速和航向通过大桥下行桥孔。当该船船艏龙门架触碰东洲大桥底部 T 梁时，船长莫某杰才意识到船舶触碰桥梁，随即减速倒车。

图 4：事故经过示意图

此后，该船在惯性作用下继续下行，船艏龙门架和输送臂分别触碰大桥底部的不同部位，速度降至 4.2 节，船长莫某杰驾驶船舶离开事故发生水域继续往下游水域航行。

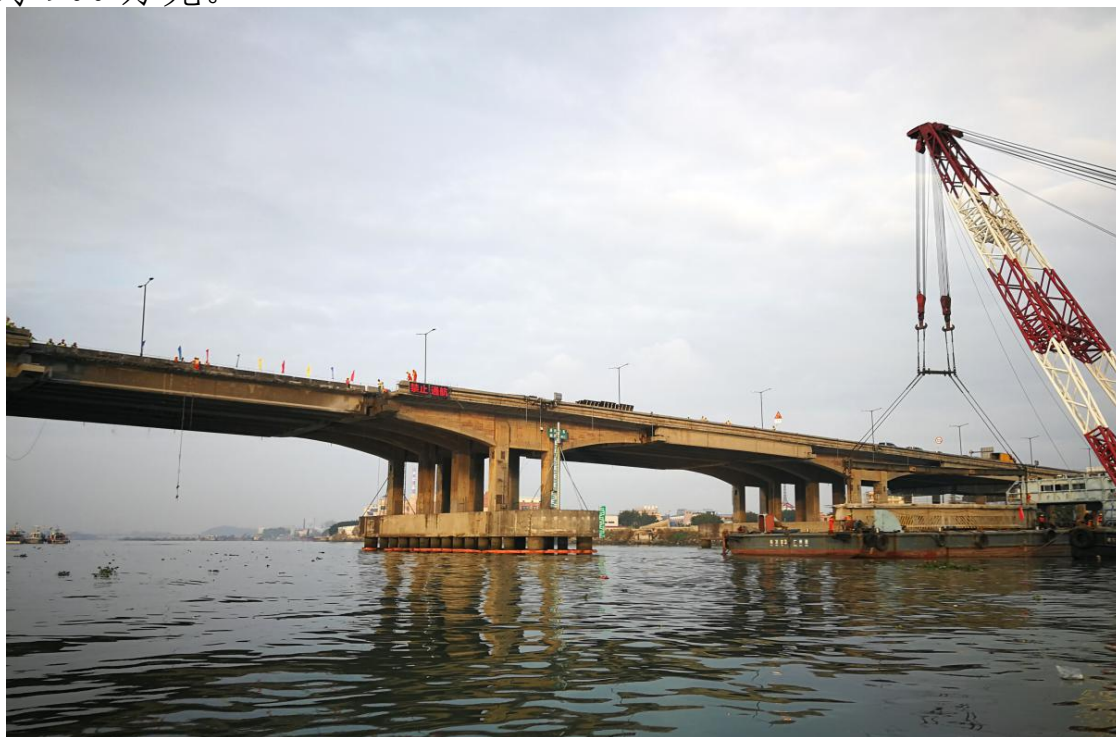
图 5：东洲大桥更换 T 梁现场照片
