# 广州“9·24”“粤明达 09”船触碰桥梁事故 调查报告

编制单位：广州花都海事处

编制时间：2018 年 12 月 24 日

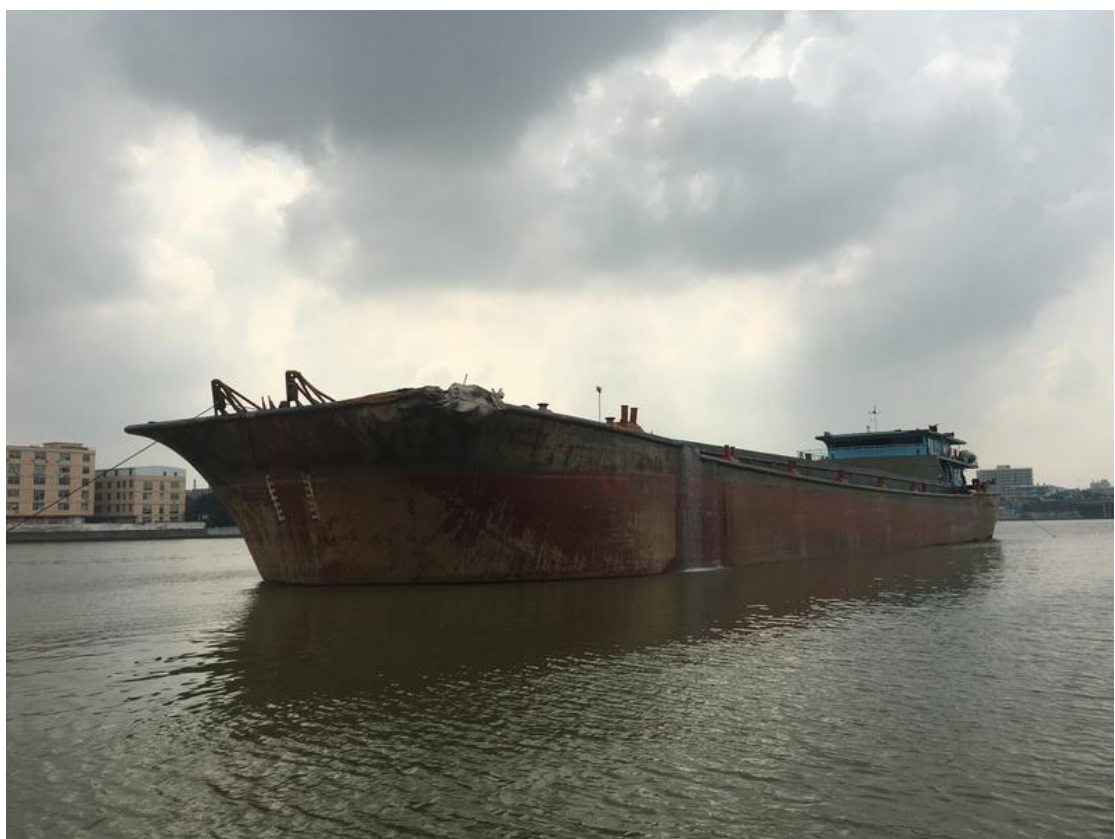
图：事故后的“粤明达 09”船

本次事故造成“粤明达 09”船船首左侧船壳板凹陷变形，

凹陷位置长 5.30 米，高 1.0 米，深 1.50 米。事故造成直接经济损失约 13.45 万元。

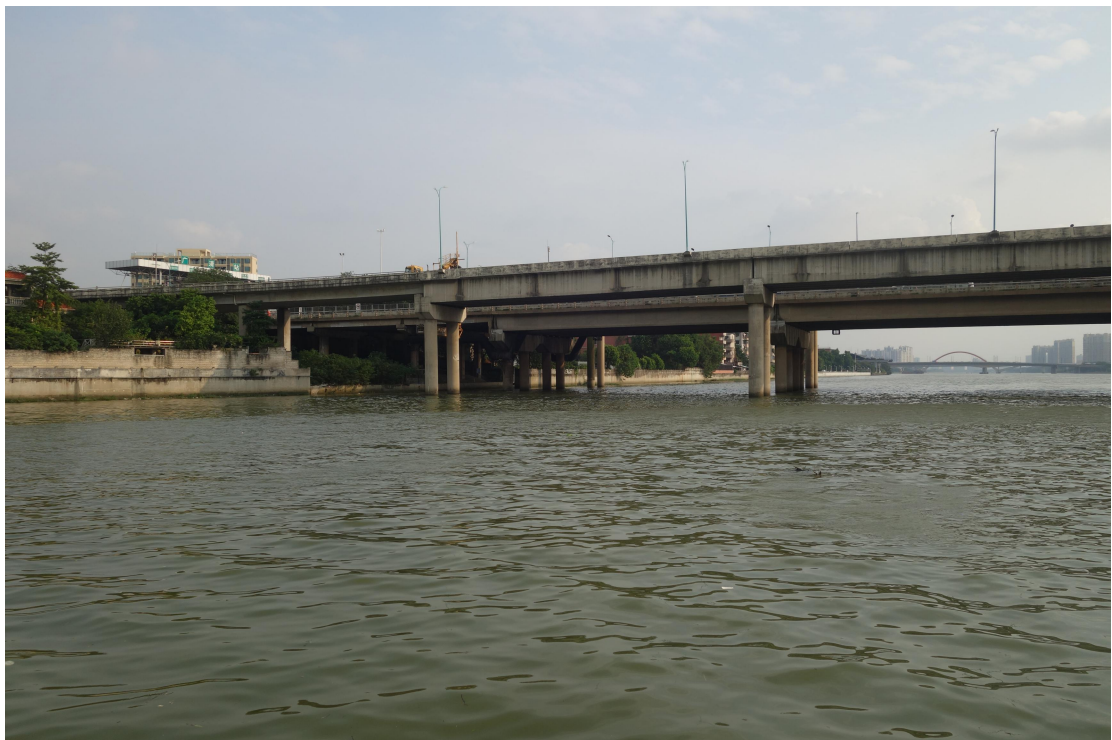
图：广州北环高速公路广清互通立交 GF 匝道白坭河大

桥和广州北环高速公路白坭河大桥

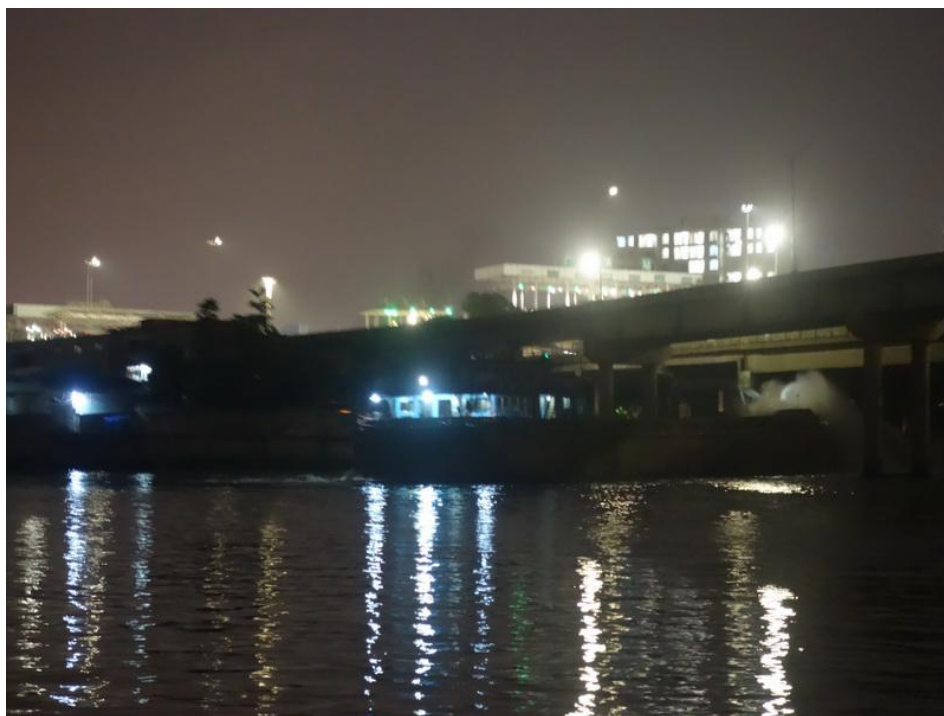
图：“粤明达 09”船触碰桥梁现场照片

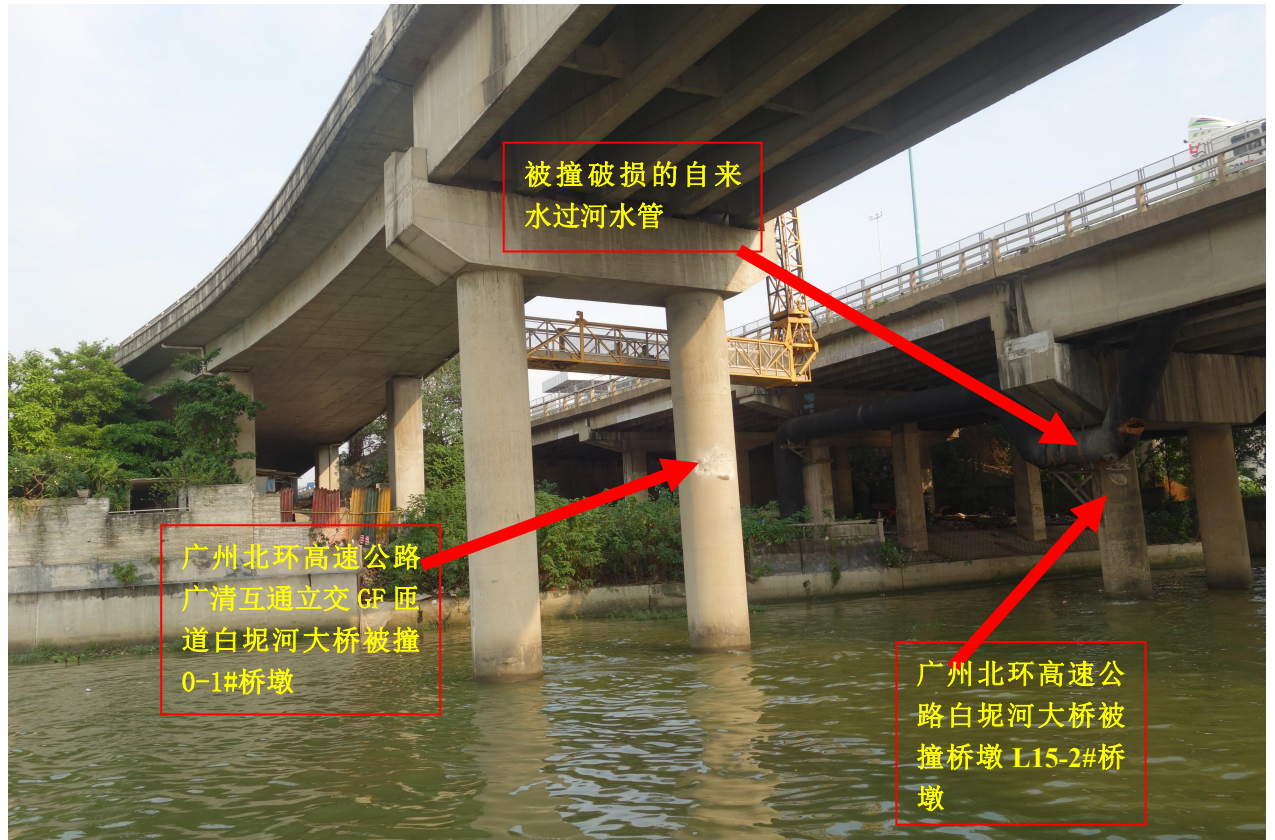
本次事故造成广州北环高速公路广清互通立交 GF 匝道白坭河大桥 0-1#墩距盖梁底面往下 4.8 米处混凝土有破损，根据《广州北环高速公路广清互通立交 GF 匝道白坭河大桥及主线白坭河大桥应急检测评估报告》的检测结果，广州北环高速公路广清互通立交 GF 匝道白坭河大桥 0-1#、0-2#墩柱盖梁顶部往广州方向新近位移约 3~29cm，且盖梁左侧位移大于右侧。根据已测量的水上部分墩柱倾斜率按线形关系推算盖梁顶部相对泥面处的倾斜量约为 26.8~28.5cm（往收费站方向）。广州北环高速公路广清互通立交 GF 匝道白坭河大桥 0-1#、0-2#墩柱及桩基均有新鲜开裂，且桩基裂缝宽度较大，影响结构安全。梁体暂无明显相关性损害。依据《公路桥梁技术状况评定标准》，该桥受损后被评定为“5 类桥”，处于危险状态，初步估算直接经济损失约 420 万元。

本次事故造成广州北环高速公路白坭河大桥 L15-2#墩距盖梁底面往下 1.2 米处混凝土有破损，根据《广州北环高速公路广清互通立交 GF 匝道白坭河大桥及主线白坭河大桥应急检测评估报告》的检测结果，广州北环高速公路白坭河

大桥 L15-2#墩等相关结构物暂无明显相关性损害。

本次事故造成广州自来水公司过河水管凹陷破洞，水管凹陷位置长 2.5 米，宽 1.0 米；水管破洞位置长 1.0 米，宽 0.2 米。事故造成直接经济损失 134 万元。

图：广州北环高速公路广清互通立交 GF 匝道白坭河大桥、广州北环高速公路白坭河大桥及过河水管受损情况

（六）广州北环高速公路广清互通立交 GF 匝道白坭河大桥和广州北环高速公路白坭河大桥由于建成时间较久，桥梁防撞配置标准低，抗撞击能力弱，对桥梁自身安全和船舶通航安全都极为不利，桥梁业主单位需落实安全管理主体责任，建议桥梁业主单位对桥梁防撞系统进行升级改造，加强桥梁防撞能力。

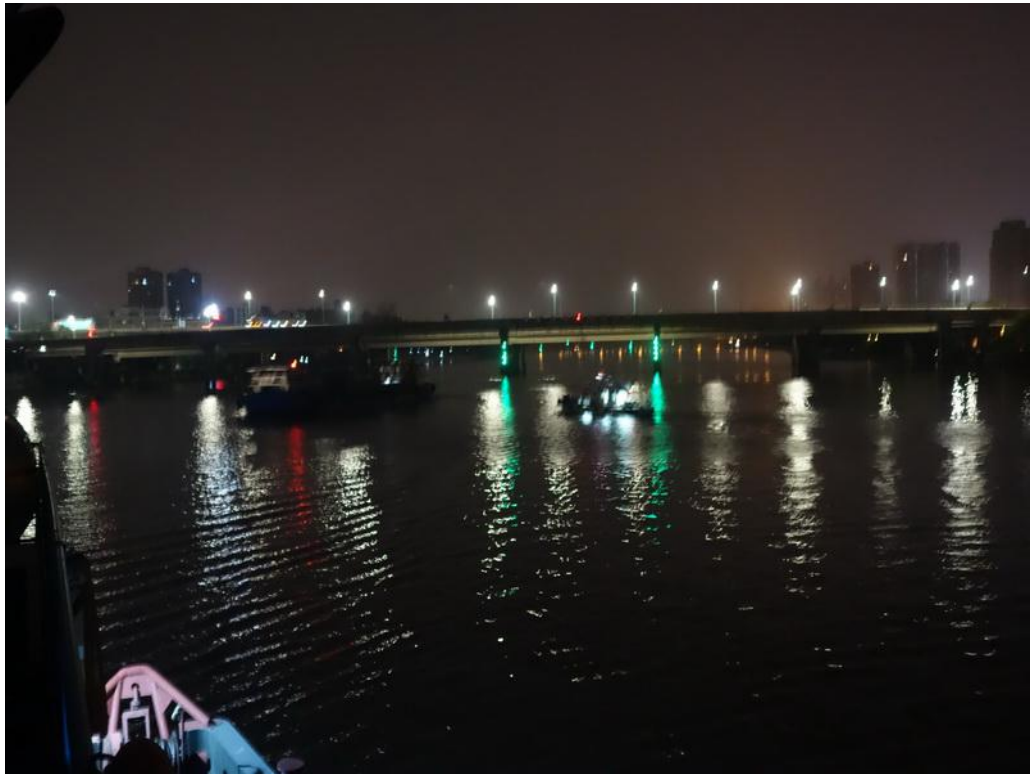
据调查，事发当晚广州北环高速公路广清互通立交 GF 匝道白坭河大桥通航孔桥涵标灯光正常，顶部显示 1 盏红色灯光，两侧桥墩各显示 4 盏绿色灯光，符合《中华人民共和国国家标准内河助航标志》（GB5863-93）4.10.4 的规定。

图：广州北环高速公路广清互通立交 GF 匝道白坭河大桥下行通航孔桥涵标灯光
