# 广州“1·8”“惠丰年 298”船触碰番中公路 洪奇沥大桥事故调查报告

编制单位：广州海事局

编制时间：2017 年 6 月 1 日

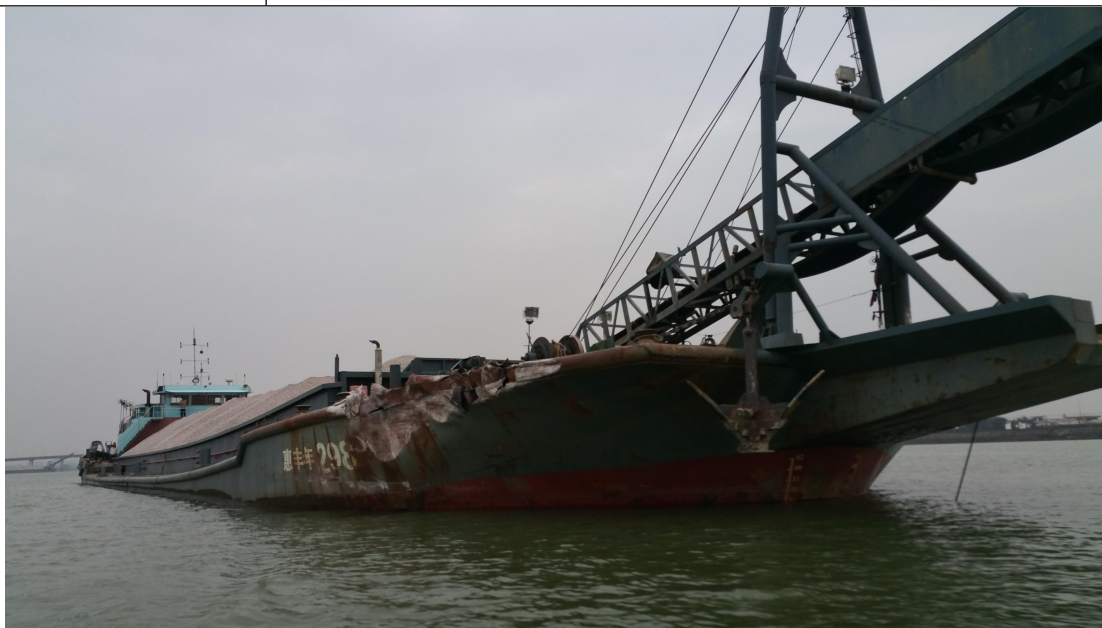
图：事故后的“惠丰年 298”船

该船船首右舷凹陷长约 5 米，高约 1 米，深约 0.5 米，直接经济损失约 10 万元。

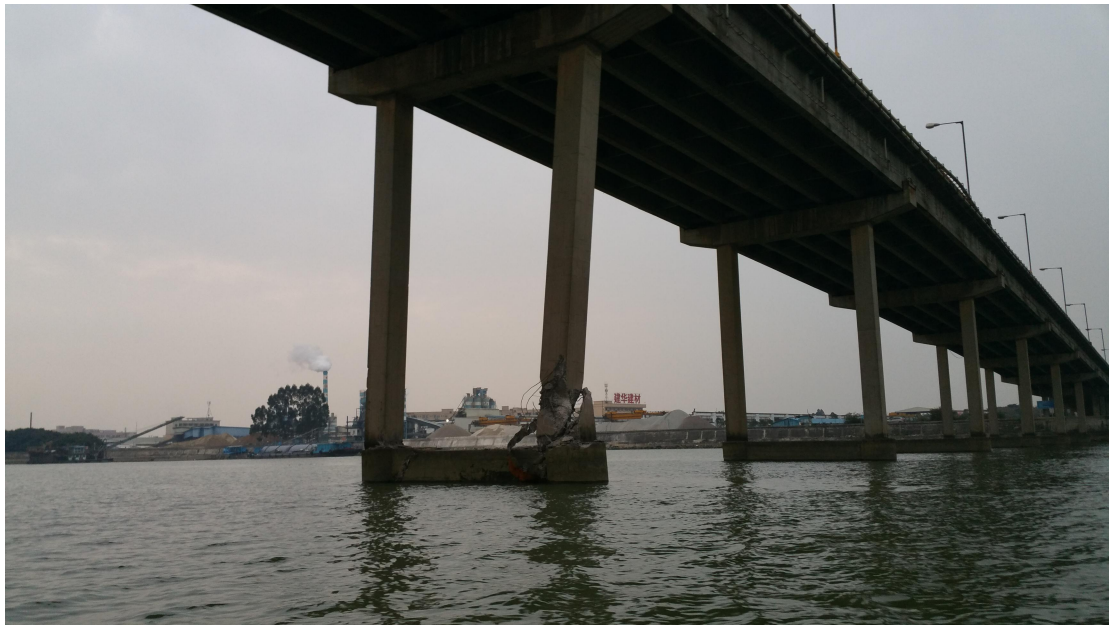
根据《广州市南沙区 S111 线洪奇沥大桥受货船撞击后检测报告》，25-1#、25-2#墩柱及横系梁受损严重，已出现断裂，25-1#及 25-2#桩基与河床交接处存在全截面断裂现象，造成第 25、26 孔 T 梁在 25#墩顶处端头和 25#墩处右侧桥面下沉，沉降量最大值达 70.0cm, 第 25 孔、26 孔技术状况差，已处于危险状态，初步估算直接经济损失约 490 万元。

图：番中公路洪奇沥大桥受损的 25#桥墩

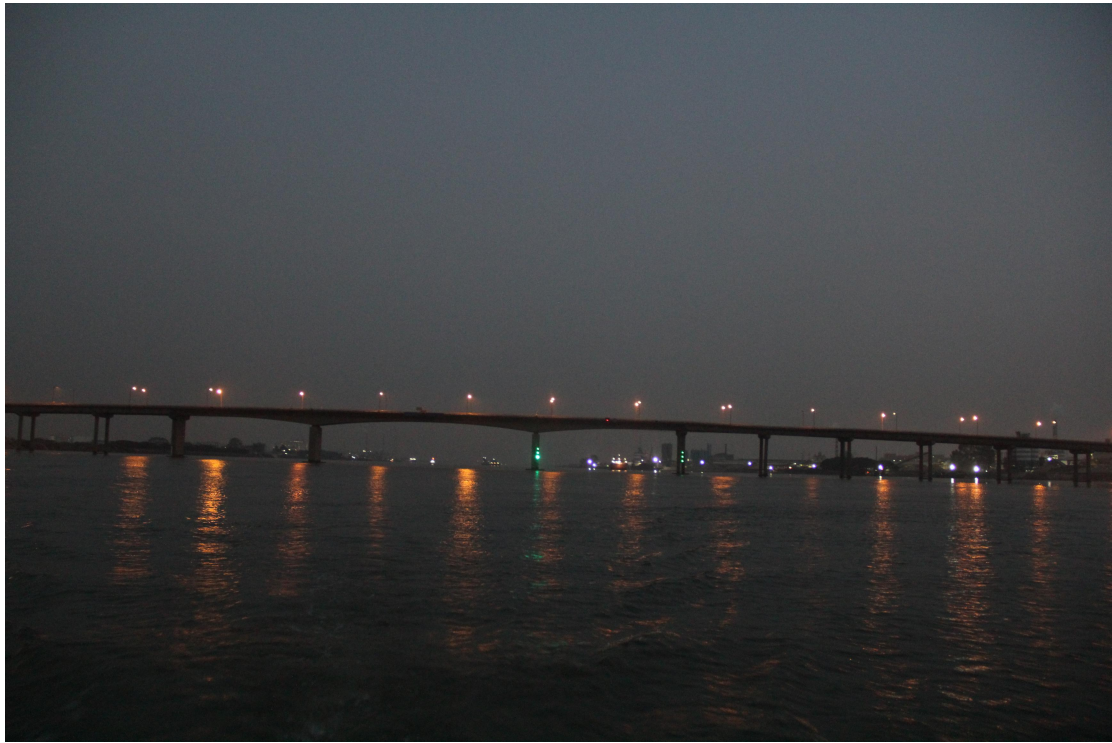
据调查，当晚番中公路洪奇沥大桥通航孔桥涵标灯光正常，顶部显示 1 盏红色灯光，两侧桥墩各显示 3 盏绿色灯光，符合《中华人民共和国国家标准内河助航标志》(GB5863-93) 4.10.4 的规定。

图：番中公路洪奇沥大桥下行通航孔桥涵标灯光
