MAIR200000201702

## 湛江“12·13”“庆华海”轮触碰宝盛码头事故调查报告

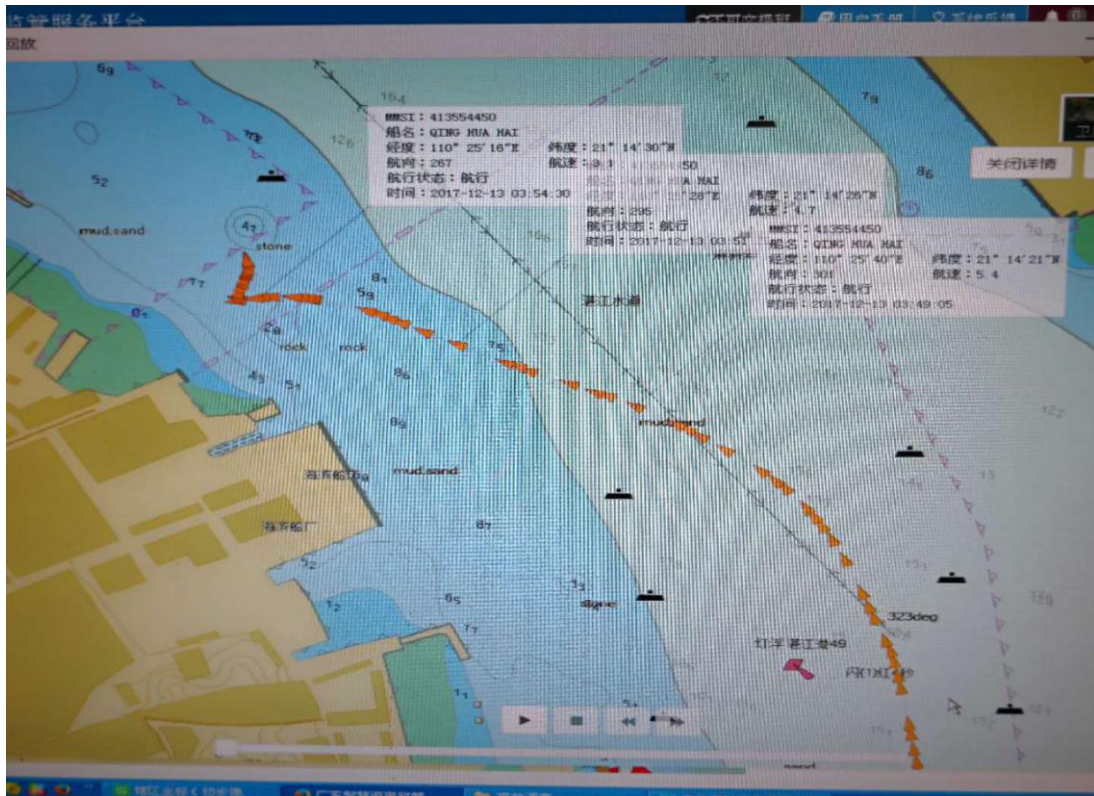
图 1：2017 年 12 月 13 日 0330 时至 0400 时的 AIS 轨迹

根据 AIS 轨迹回放显示，当该轮驶过 49#灯浮后，操左满舵驶向码头时，航速为 5.2 节，此时与码头距离约为 700 米。在该轮持续接近码头的过程中，船速无明显的下降，直至与码头碰撞时，船速仍有 3.1 节，对重载船舶来说，这样的靠泊速度显然过快。

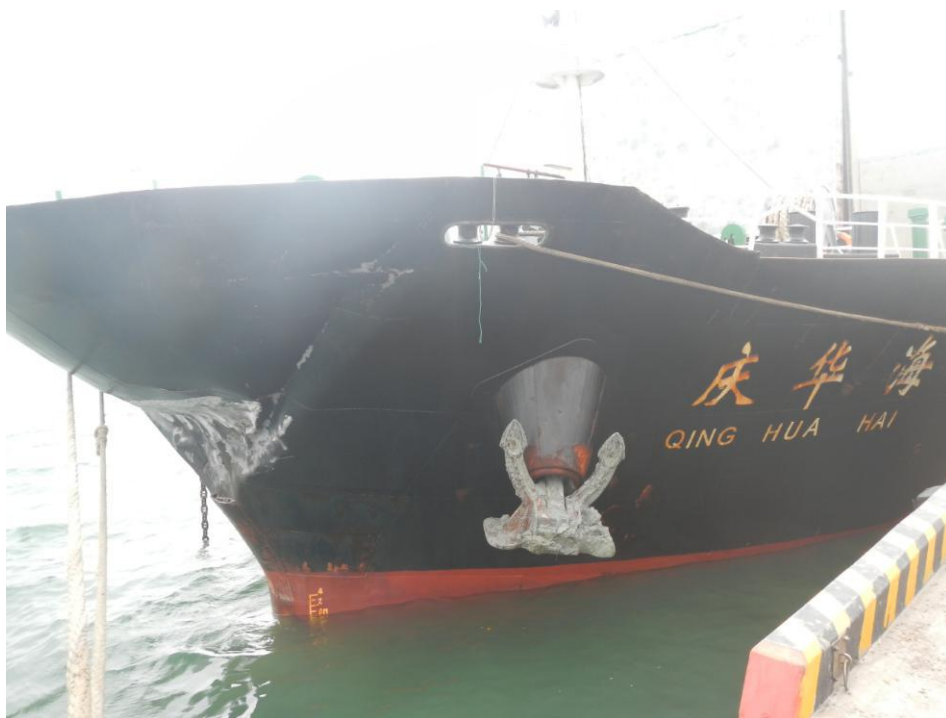
图 2:船舶损坏部位照片

损害部位描述：该轮船艏柱水线上部凹陷破损，艏楼甲板部分变形，艏楼甲板护栏部分变形。

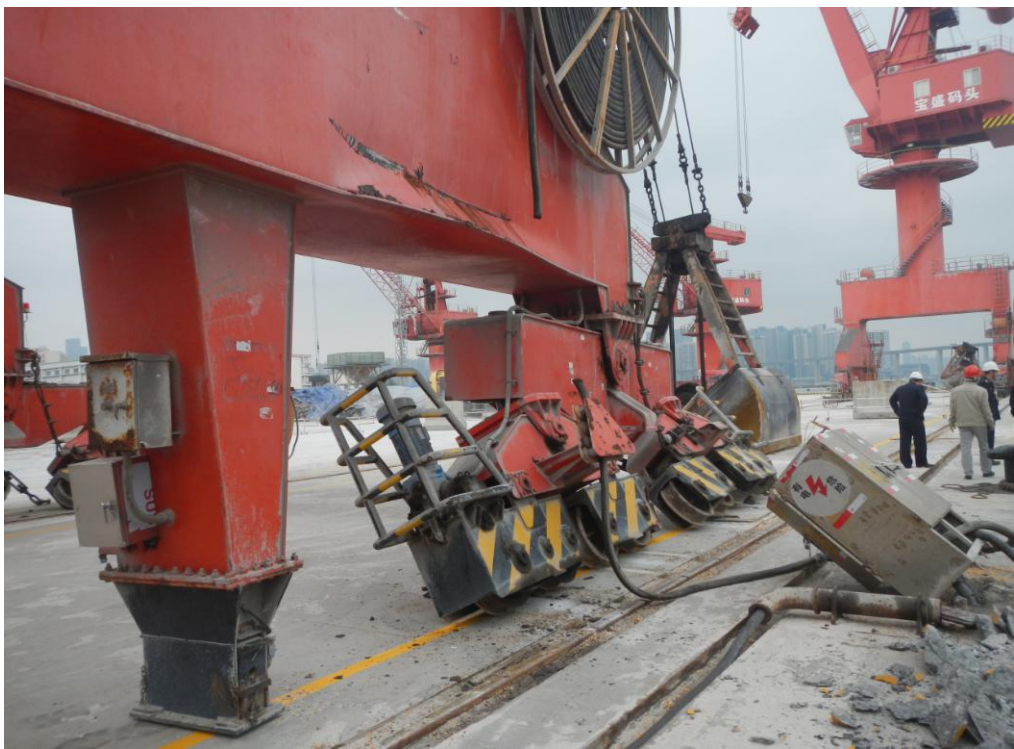
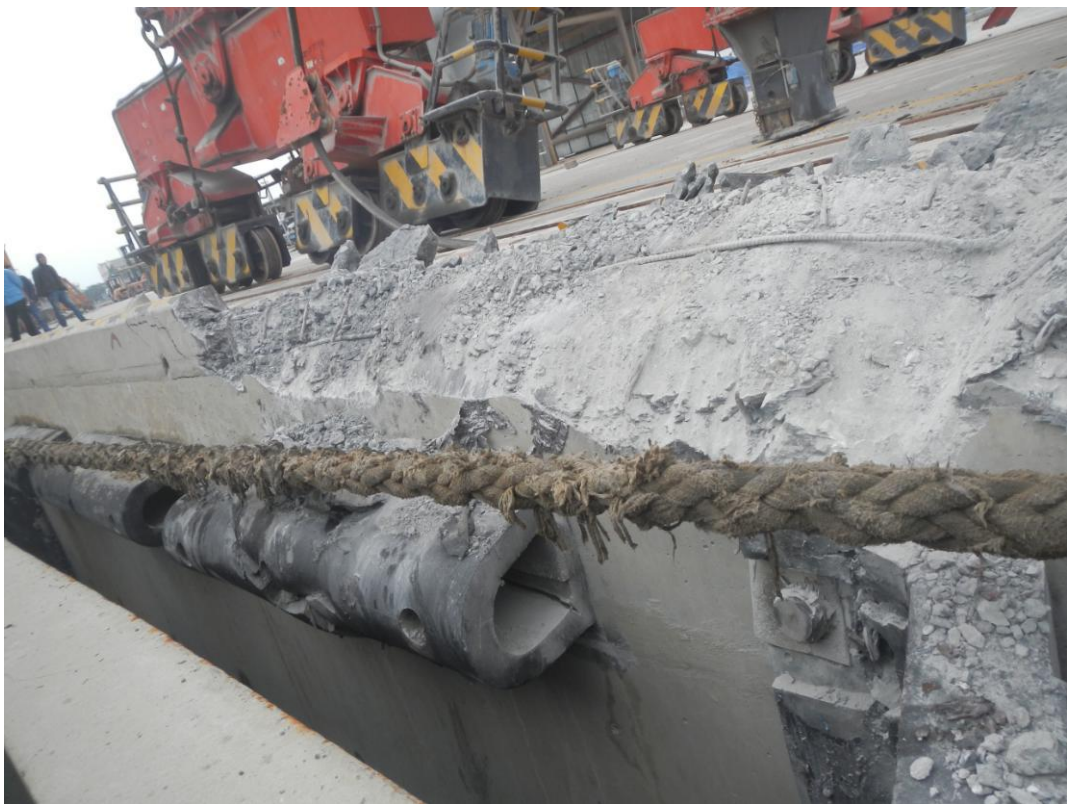
图 3：码头损失情况（1）

图 4：码头损失情况（2）

损害部位描述：宝盛码头 13#基桩、约 6 米护轮坎和 3 条橡胶护垫损坏。码头作业的 1#门机端梁被撞凹陷、行走车轮组、电缆及电缆卷筒等物件被撞变形且移位。
