## 佛山“10·7”“粤清远工 3618”船 触碰游泳者致死事故调查报告

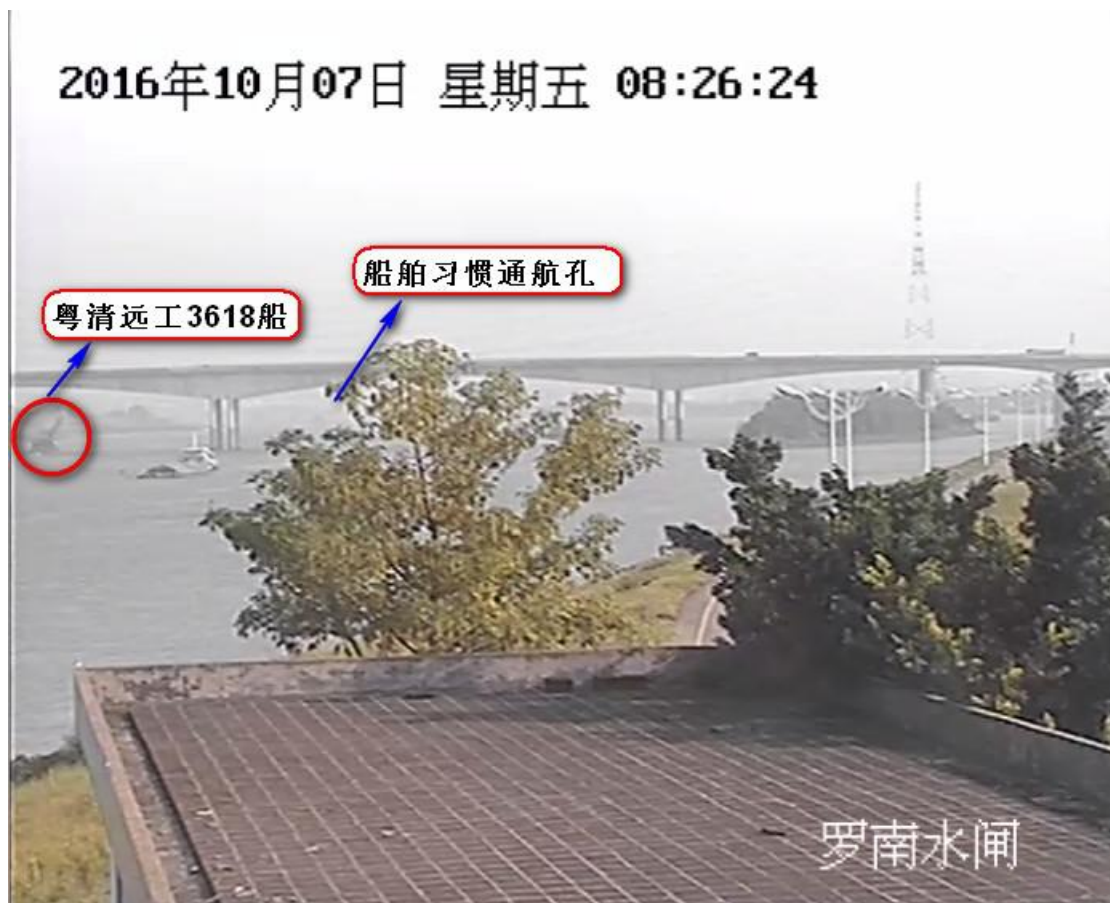
图 6：CCTV 录像截图

根据事发水域对岸佛山海事局架设于罗南水闸的监控视频录像显示“粤清远工 3618”船在 0826 时 29 秒前船尾流

正常可见，而 0826 时 29 秒至 40 秒共 11 秒时间该船尾流短暂消失，同时根据当事船长笔录称其在驶过桥底时并未进行操舵减速行为，因此推断为该时段内螺旋桨与异物短时碰撞导致转速下降或者停止工作，从而导致尾流减少而不被明显识别。

据目击者叶某某的描述，事发时间约为 2016 年 10 月 7 日 0825 时左右，摄像头拍摄的视频回放显示（屏幕显示时间为 0826 时 33 秒至 44 秒，经实际检查，屏显时间比实际时间快 4 秒，经校验实际时间为 0826 时 29 秒至 40 秒）“粤清远工 3618”船尾部的尾流消失，时间上与叶某某的描述时间相符。

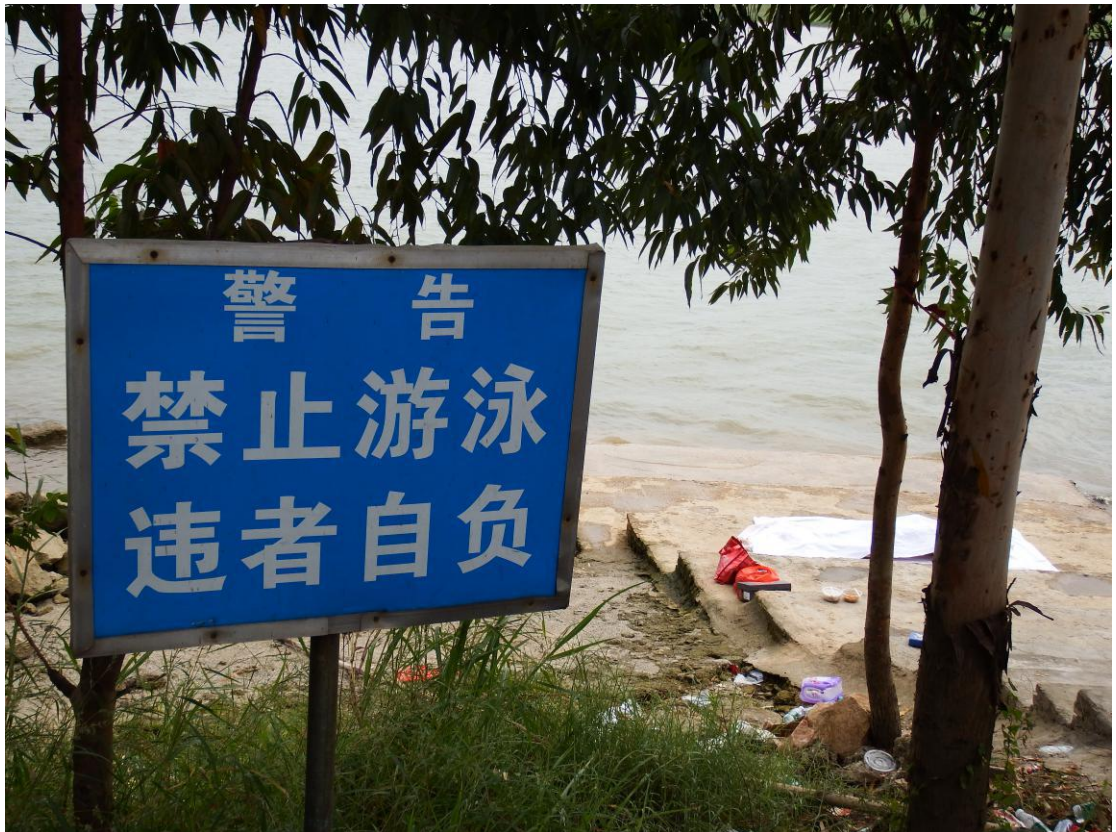
事发水域下游有砂场，附近经常有船舶往来作业，属于内河可通航水域。死者本人也经常在该水域游泳，理应熟悉该水域经常有船舶航行的情况，应当认识到在可通航水域游泳存在与船舶相遇碰撞的局面和风险。同时，事发水域堤围沿途以及下水点设置有多处醒目的“禁止游泳”提示牌，当事人作为成年人应当明白警示牌的设置意义。同时，根据《广

东省桥梁水域通航安全管理规定》（粤府令 2014 年第 200 号）第二条第二款规定事发水域属于桥梁水域，死者梁某某在桥区水域游泳的行为违反了该文件第九条第三款禁止任何人和单位在桥梁水域进行有碍桥梁和通航安全的行为的的规定。

图 7：事发水域岸边设置的警示标志牌

**091006SR2016003：**建议沿江乡镇、村加强宣传，教育游泳爱好者尽量不要到野外游泳等等方面的内容。特别要求不要在桥区水域游泳。

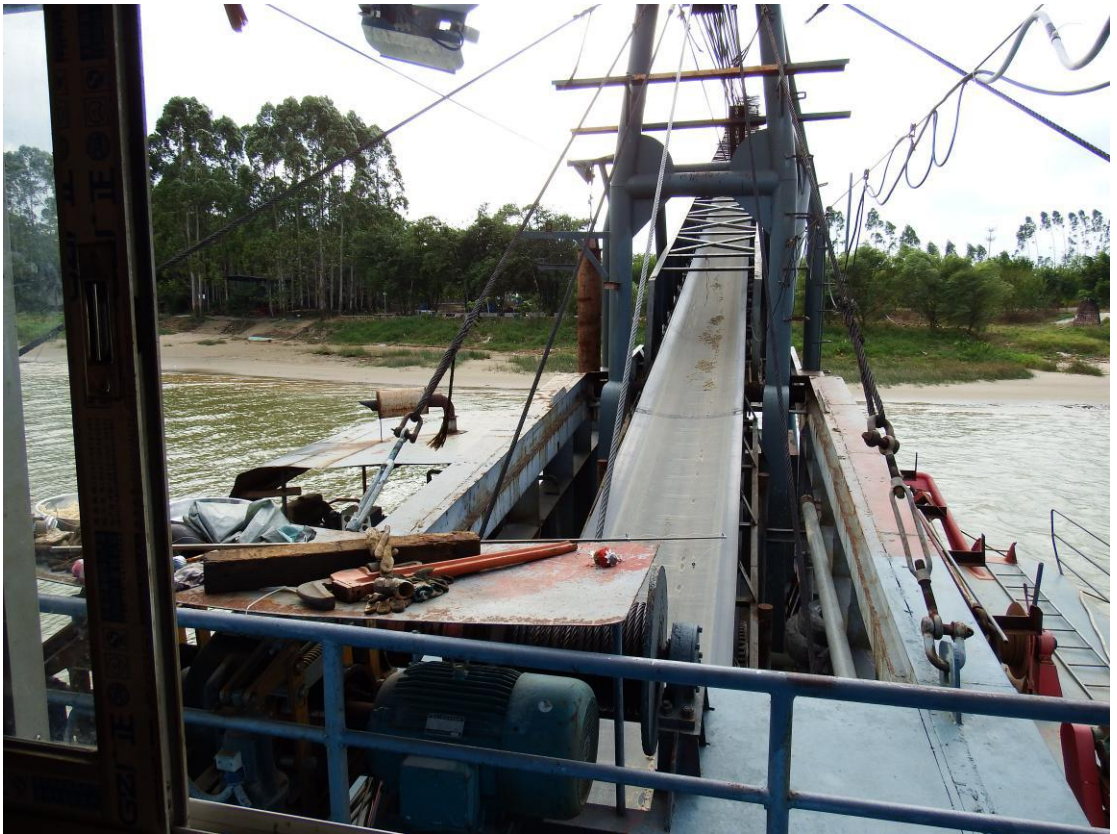
图 8：“粤清远工 3618”船驾驶台了望视野照

根据事后对“粤清远工 3618”船的现场勘验，该船驾驶台位置受正前方输送带系统和船艏左侧的发电机顶棚遮蔽影响，导致驾驶员对船艏正前和左前方位的了望视野受限。而根据对事发时船舶和游泳者相对位置关系分析，游泳者极有可能处于船艏左前方驾驶员视野盲区范围内，导致“粤清远工 3618”船驾驶员和了望人员没有及早发现游泳者。违反了《中华人民共和国内河避碰规则》第六条规定：船舶应当随时用视觉、听觉以及一切有效手段保持正规的了望，随时注意周围环境和来船动态，以便对局面和碰撞危险作出充分的估计；亦违反了《顺德水道通航安全管理规定》第九条规定，船舶在航经桥区水域时应当及早控制航速，加强了望，谨慎驾驶，保持适当的安全距离，并禁止掉头、追越、或者并列行驶的有关规定。保持有效的了望是船舶航行安全的基础，了望的要求不仅仅针对船舶还应当包含可能出现的其他危险和有碍安全的情况，同样包括水上的小目标（如游泳者）。

**091006SR2016002：**建议“粤清远工 3618”船经营人清远市清城区石角镇水上运输船队督促本公司管理船舶上的船员在航行时要严格遵守《内河避碰规则》和公司制定的各项安全管理制度，对公司所属船舶特别是存在影响驾驶员了望设备的工程船和自卸砂船进行一次特别安全检查，同时将本次事故教训通报给公司各船舶和有关人员，引以为戒。
